## Análise do colapso da cobertura em estrutura metálica da Unidade Operacional da PRF em Bataguassu – Estudo de Caso

Danilo Serra Santos <sup>a</sup>; Christiane Areias Trindade <sup>b</sup>

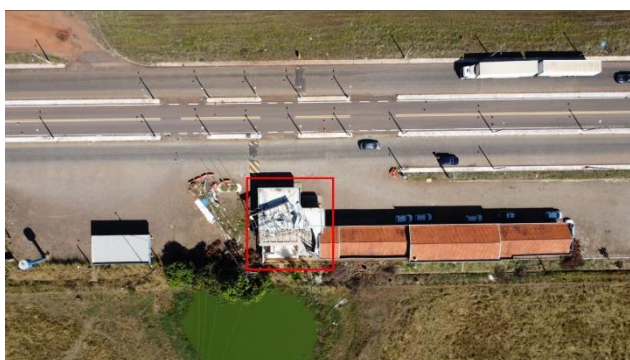
**Figura 02** – Vista área da estrutura colapsada.

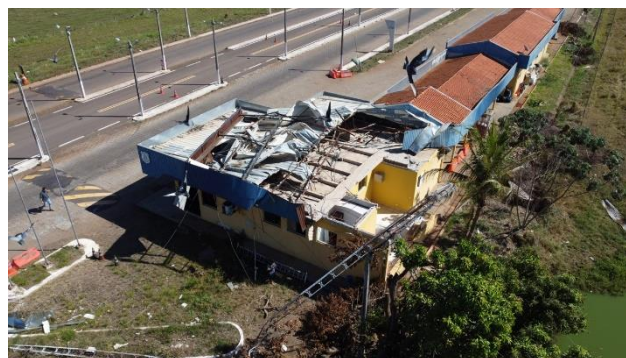
**Figura 03** – Vista área da estrutura colapsada.

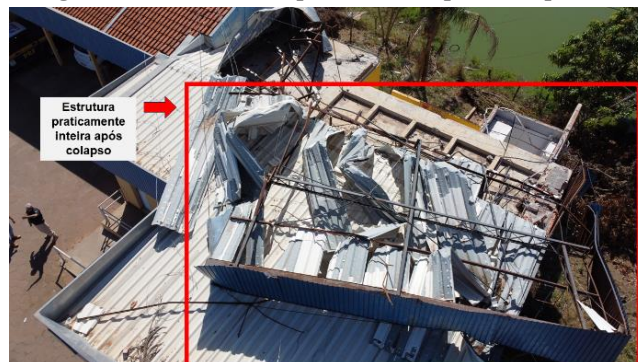
O colapso da estrutura se revelou como um evento de extrema complexidade, no qual observa-se os elementos estruturais como terças e treliças metálicas se manterem inteiras após o colapso indicando como ponto crítico os pontos de ancoragem sobre a laje. A figura 4 mostra vigas e treliças mantendo sua forma estrutural, aparentemente sem falha de estabilidade local dos componentes estruturais, reforçando um colapso devido a deficiências nos pontos de ancoragem.

**Figura 04** – Estrutura preservada após o impacto.

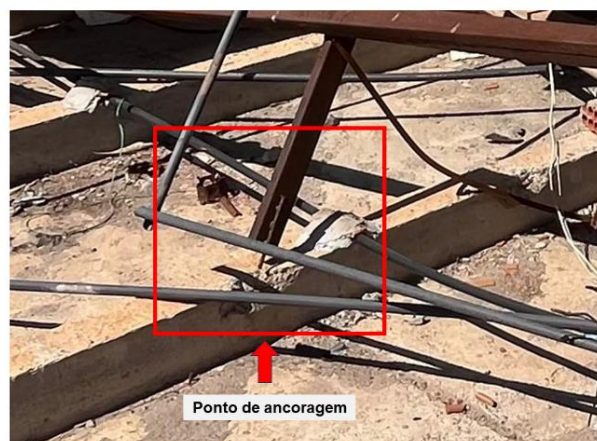
**Figura 05** – Ponto de ancoragem.

Uma análise detalhada da Figura 05 revela o método intrincado de ancoragem empregado: um vergalhão soldado ao perfil metálico do pontalete e sua subsequente ligação, provavelmente por solda, direta à ferragem da viga invertida da laje na estrutura. Essa imagem fornece informações importantes sobre os elementos que desempenharam um papel determinante no colapso. Notavelmente, a presença do vergalhão exposto após a ruptura, com o pontalete intacto, emerge como um ponto focal na compreensão das causas fundamentais do incidente.

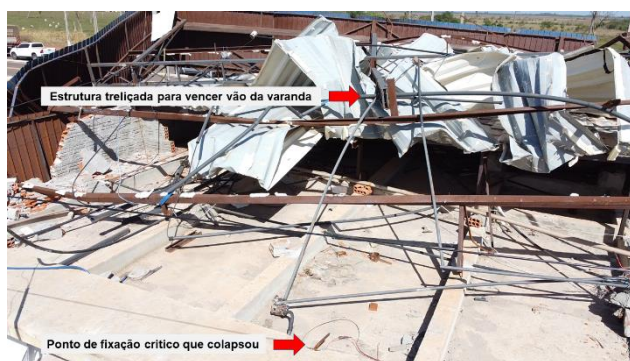
**Figura 06** – Estrutura treliçada.

Ao focar o ponto de colapso, observa-se um ponto de ancoragem específico que cedeu sobre a laje. Essa ancoragem foi executada por meio de uma cantoneira soldada à ferragem da estrutura da laje, conectada ao perfil metálico da cobertura (Figura 06).

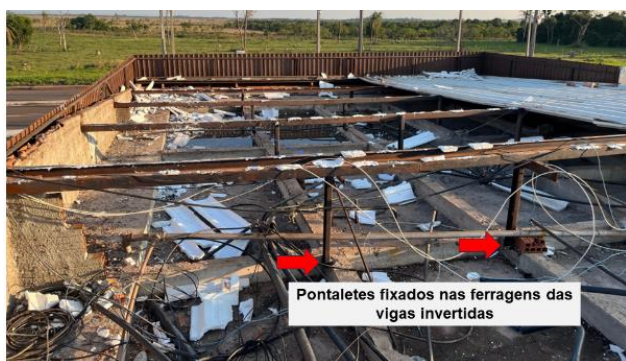
**Figura 07** – Pontaletes metálicos.

Os pontaletes metálicos no vão da cobertura, todos soldados na ferragem da viga invertida, tornam-se visíveis, evidenciando a interconexão estrutural presente (Figura 07).

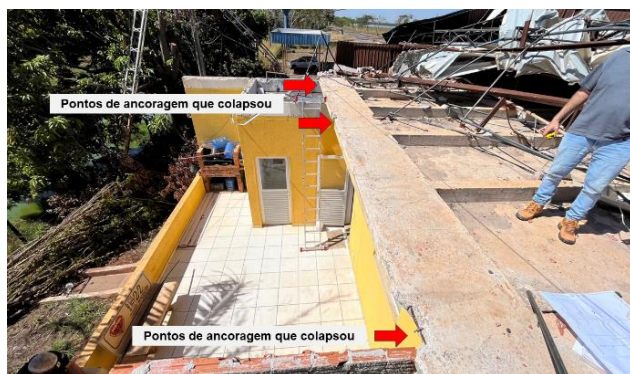
**Figura 08** – Pontos de ancoragem.

Dedicando atenção à varanda, é possível identificar pontos críticos, especialmente devido ao balanço. A imagem destaca os três pontos de ancoragem mais distantes na laje, todos os quais sucumbiram sob as cargas de vento enfrentadas na área da varanda (Figura 08).

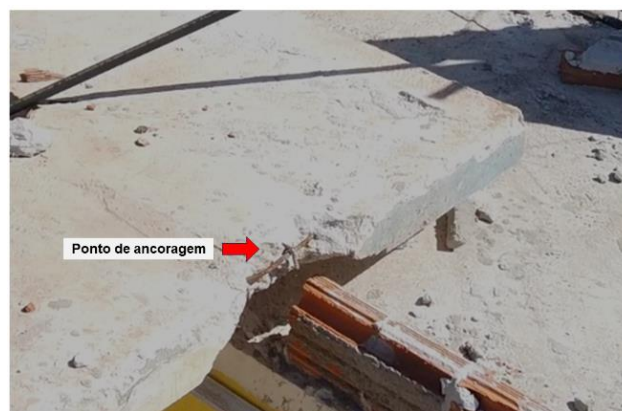
**Figura 09** – Ponto de ancoragem.

O vão em balanço, de 4,3 metros de comprimento, destaca a vulnerabilidade estrutural nessa região específica (Figura 09).

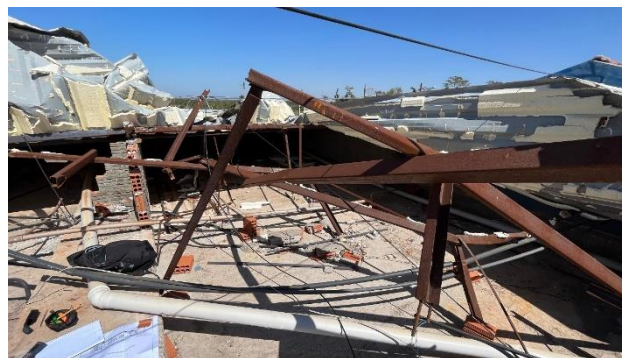
Uma observação mais detalhada da estrutura colapsada revela elementos torcidos e deformados, ressaltando a magnitude do colapso (Figura 10).

**Figura 10** – Elementos torcidos.

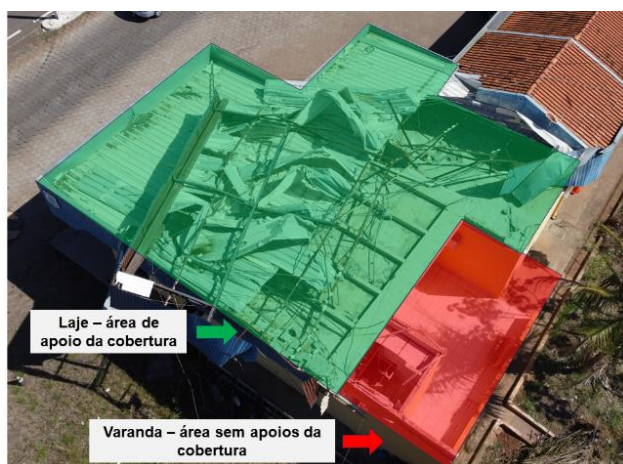
**Figura 11 – Laje e varanda.**

A análise da imagem destaca a área sob a forma de concreto, evidenciando a ausência de apoios correspondentes à varanda e, assim, ampliando a compreensão das causas técnicas subjacentes ao desastre. Essa abordagem mais abrangente permite uma análise mais profunda das complexas interações estruturais que foram desenvolvidas para o colapso.
