FUNDAÇÃO
UNIVERSIDADE
FEDERAL DE
MATO GROSSO DO SUL

Licenciatura em Geografia

**Caminhabilidade, uma análise técnica das calçadas e passeios públicos:
caso da avenida Rio Branco – Corumbá/MS**

Monografia de trabalho de conclusão de curso de licenciatura em Geografia da Universidade Federal de Mato Grosso do Sul – Campus do Pantanal – área de geografia urbana.

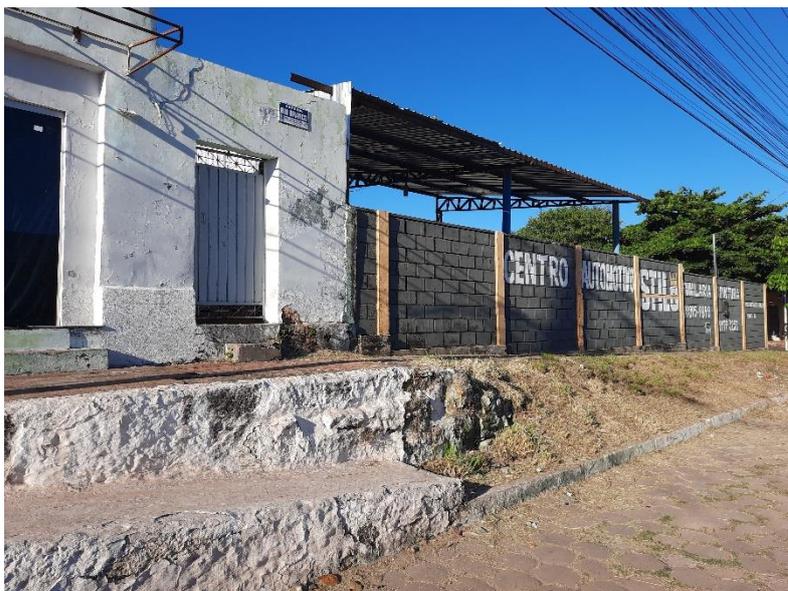
Depreende-se que na quadra 1, em ambos os lados, há ao menos 1,2m de faixa livre para a locomoção dos pedestres. A grande altura da calçada foi identificada no lado 1 em relação ao nível do leito carroçável, devido ao nível diferenciado de aterros das construções do lado par, área de aclave. Esse desnível acentuado ocasiona presença de degraus e rampas com elevado grau de inclinação, o que contraria a norma NBR 9050/20 (figuras 12 a 14).

Figura 12 - Aclividade da quadra 1, par (lado 1).

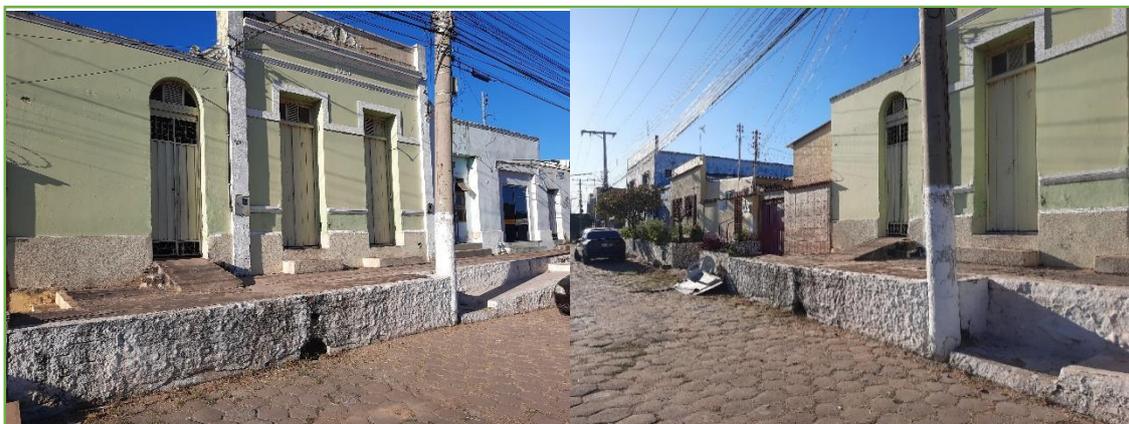
Figura 13 - Aclividade da quadra 1, par (lado 1).

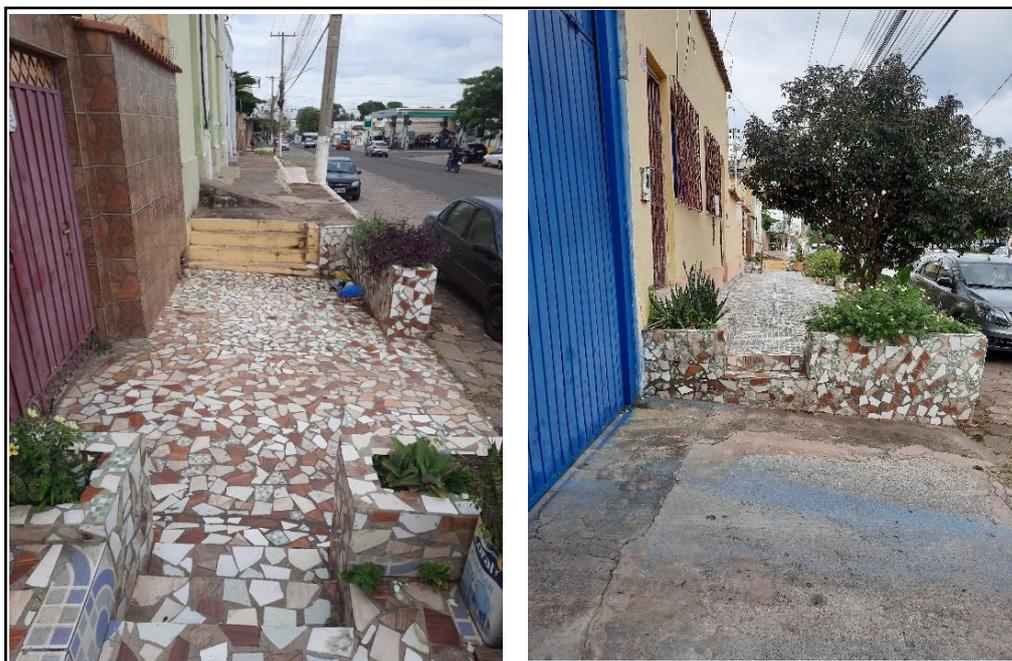
Figura 14 - Presença de degraus, rampas íngremes, comprometendo a acessibilidade, a fluidez, devido à descontinuidade da faixa livre, quadra 1, lado par (lado 1).

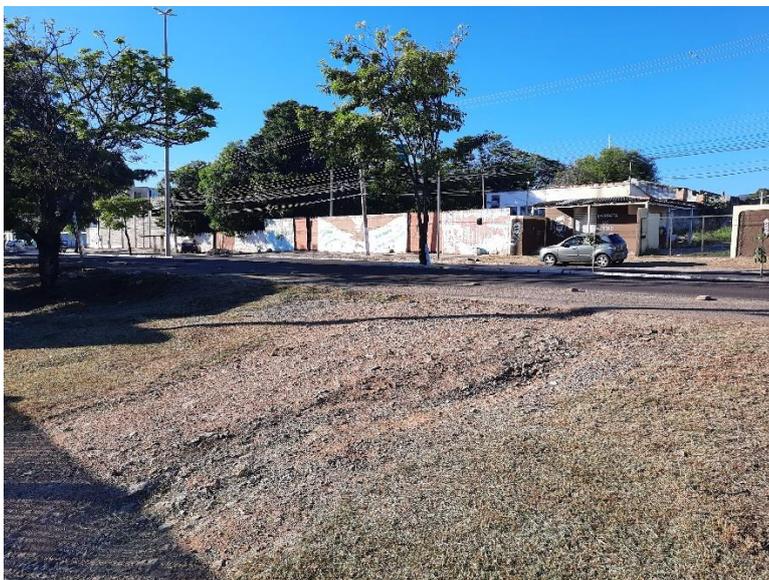
A partir do segundo trecho analisado, na quadra 4, observa-se a presença dos recuos, porém as ausências dos passeios ou grandes faixas de serviço/acesso. A quadra 4, lado 2, apresenta uma expressiva declividade em relação ao leito carroçável (figuras 15 e 16). Observam-se também veículos estacionados sobre a calçada (figura 17).

Figura 15 - Ausência de acessibilidade e fluidez. Calçadas em declive acentuado (quadra 4, lado 2).

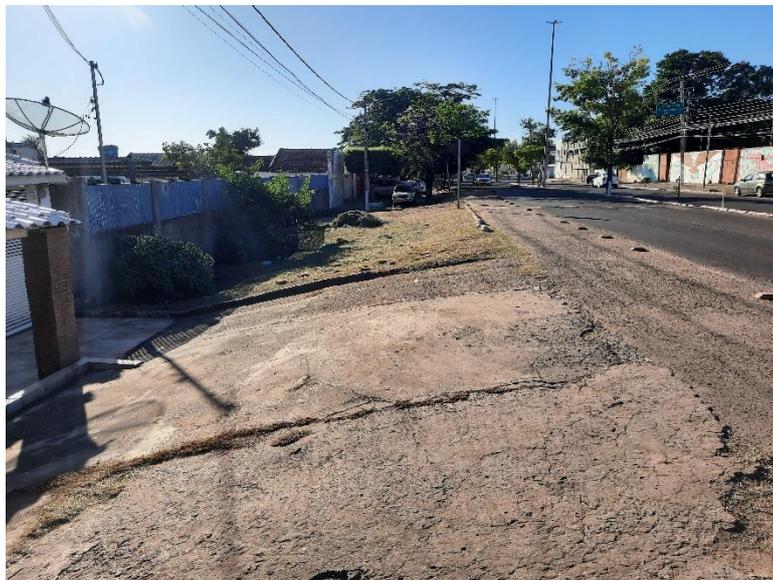
Figura 16 - Ausência de acessibilidade e fluidez. Calçadas em declive acentuado (quadra 4, lado 2). Nota-se a ciclofaixa a direita.

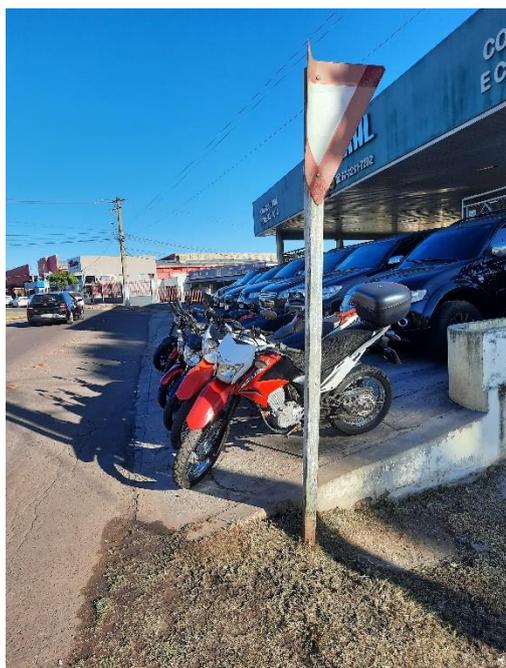
Figura 17 - Exemplo de descontinuidades e ausência de fluidez e presença de obstáculos como veículos estacionados sobre a faixa livre (quadra 4, lado 2).

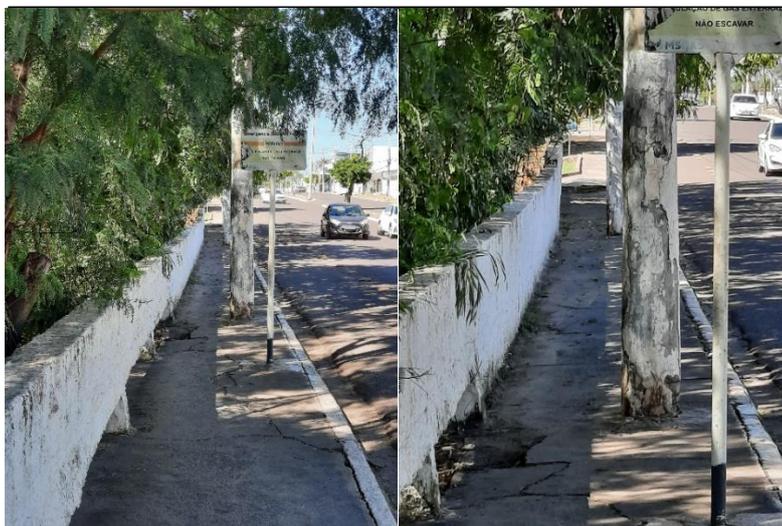
Figura 18- Presença de ponte sobre um córrego impossibilitando ampliação para faixa livre, de no mínimo 1,2m de largura, priorizando a faixa de serviço. Nas imagens, o espaço para o passeio é de apenas 0,83 e 0,7m a depender do poste (quadra 5, lado 2).

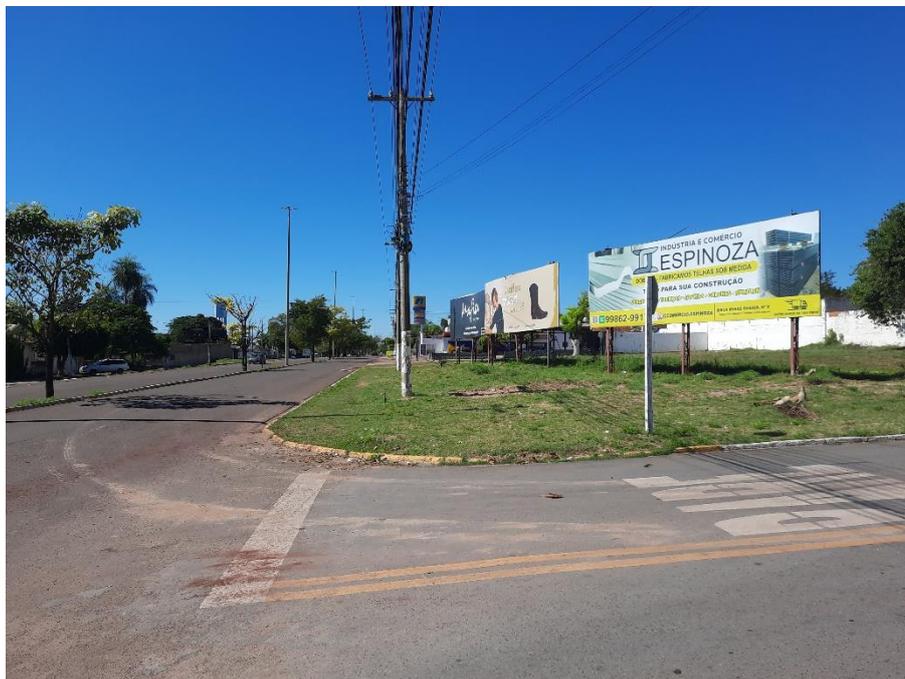
Depreende-se que na quadra 6, em ambos os lados, as faixas de acesso/serviço sobrepõem as faixas livres com maior frequência, que não são considerados problemas, visto que as faixas livres superam os 1,2m de largura. Nota-se ausência total do passeio e terrenos vazios (figuras 18 e 19).

Figura 19 - Presença de meio-fio, recuo, porém ausência da calçada (quadras 7, lado 1).

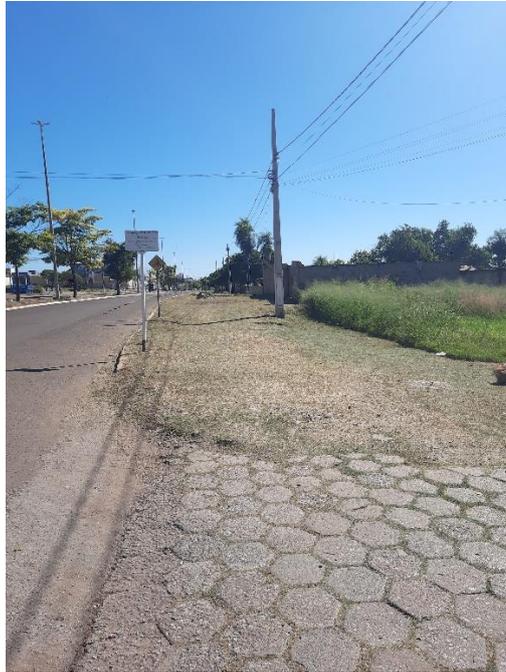
Figura 20 - Ausência de meio-fio, recuo, porém ausência da calçada (quadras 7, lado 2).

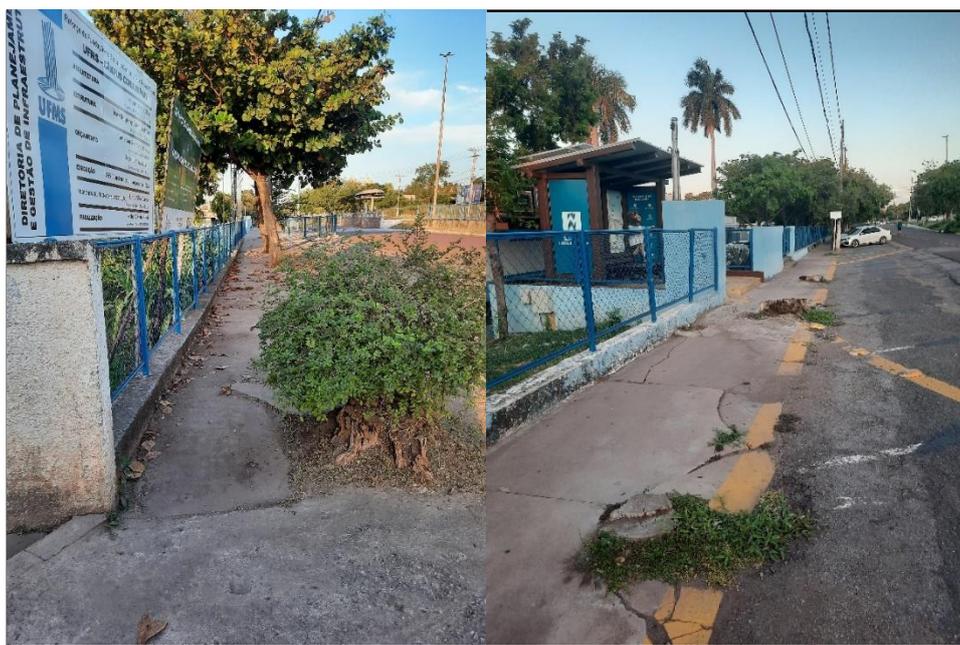
Figura 21 - Calçada na configuração faixa livre (passeio) e faixa de serviço, em frente à Unidade I do CPAN/UFMS (quadra 8, lado 2)

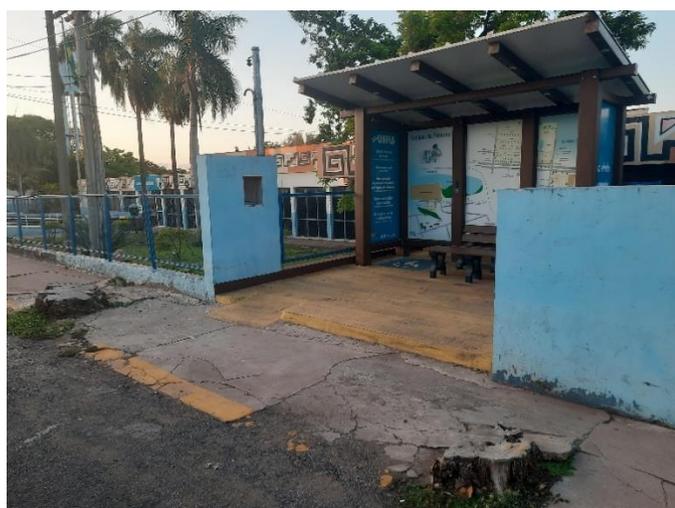
Figura 22 - Obstrução da passeio por troncos de árvores, quadra 8, lado 2.

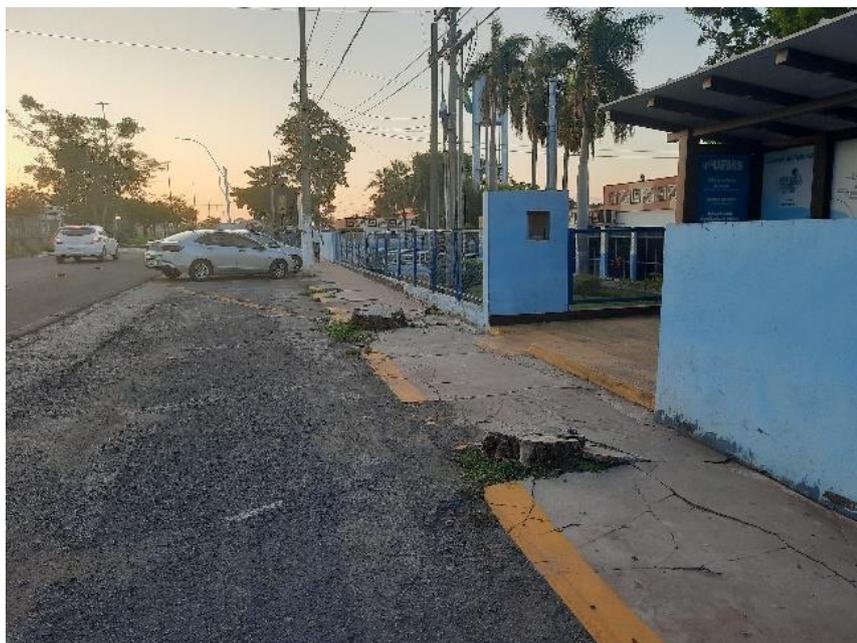
Figura 23 - Da esquerda para a direita - leito carroçável em asfalto da avenida; ciclofaixa; estacionamento do CPAN - Unidade I; calçada sem meio-fio e mobiliário urbano recuado da calçada quadra 8, lado2.

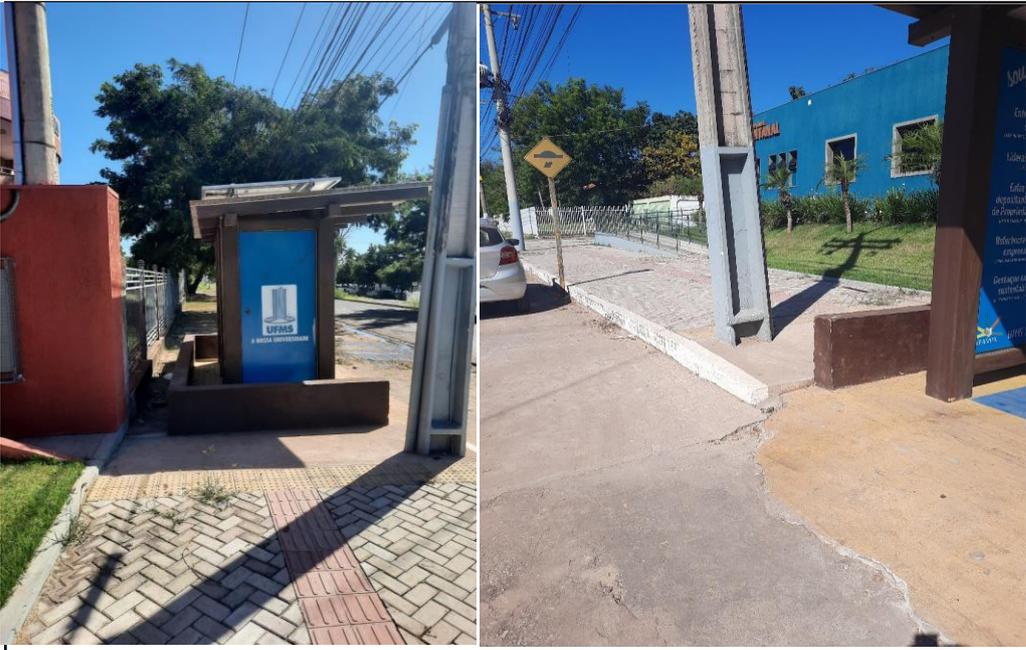
Depreende-se que na quadra 9, em ambos os lados, há considerável largura nas calçadas, sobretudo no lado 2. Entretanto, na calçada referente à Unidade II do CPAN/UFMS, lado 1, há um mobiliário urbano – um ponto de ônibus –, que toma praticamente toda calçada, deixando apenas 0,5m de espaço para o passeio, que por razões óbvias não é utilizado, fazendo com que os transeuntes utilizem a área de estacionamento para driblar o ponto de ônibus. Ainda com relação a esse trecho, há ausência passeio em conformidade com as normas NBR 9050/20 e presença de tubulação exposta para a drenagem de águas pluviais para a sarjeta (figuras 23 e 24). Observa-se também na figura 25 as discrepâncias nas alturas das calçadas, com interrupções abruptas e conseqüentemente falta de continuidade.

Figura 24 . Mobiliário urbano com largura inadequada, impossibilitando o uso da calçada pelos pedestres na lateral da Unidade II do CPAN /UFMS (quadra 9, lado 1).

O autor deste trabalho pôde concluir que a cultura do automóvel ainda é forte neste município, ao ponto de vermos calçadas suplantadas por áreas de estacionamentos ou de tráfego. Um exemplo disso é na quadra da Unidade I do CPAN/UFMS em que árvores foram cortadas próximas às raízes, mas as áreas de estacionamento permaneceram intocáveis, a faixa do passeio com largura transversal deficiente e ausência completa de meio-fio em toda a calçada da quadra 8, lado 2. Além disso, a calçada da quadra 9, lado 1, da Unidade II do CPAN/UFMS também é deficiente, embora apresente uma boa largura, 3,5m, há tubos de drenagem do *campus* expostos e a presença de um ponto de ônibus completamente fora dos padrões da NBR 9050/20 da ABNT, sendo esse mobiliário urbano instalado após 2020, que foi a última atualização da referida norma (figuras 24, 25 e 34).

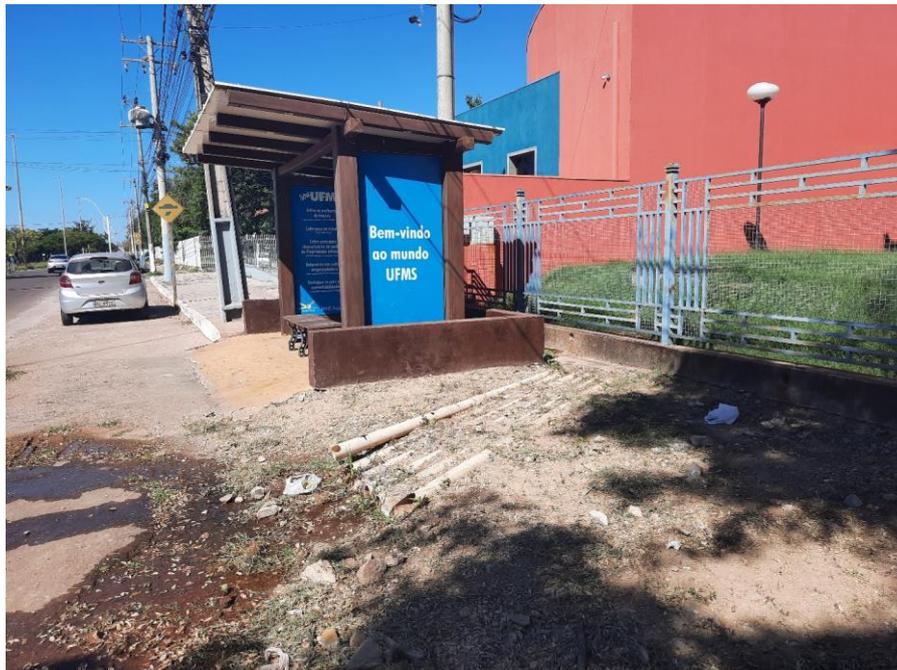
Figura 25 - Ausência da calçada e presença de obstáculos (quadra 9, lado 1).

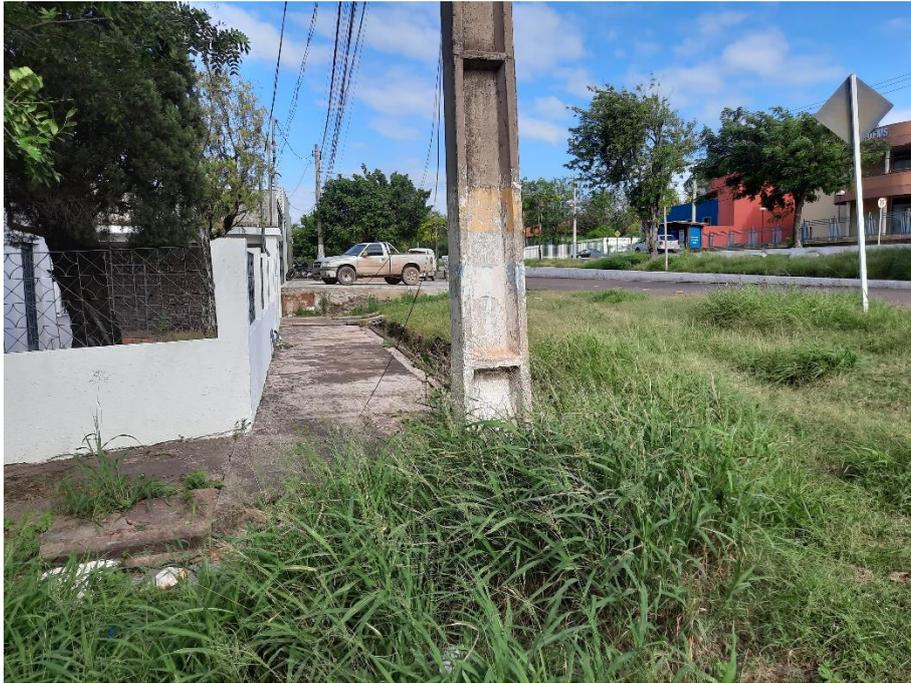
Figura 26 - Passeio com largura transversal adequada, porém não há acessibilidade, falta de fluidez e descontinuidade. Presença de vegetação alta, dificultando a utilização da calçada (quadra 9, lado 2).

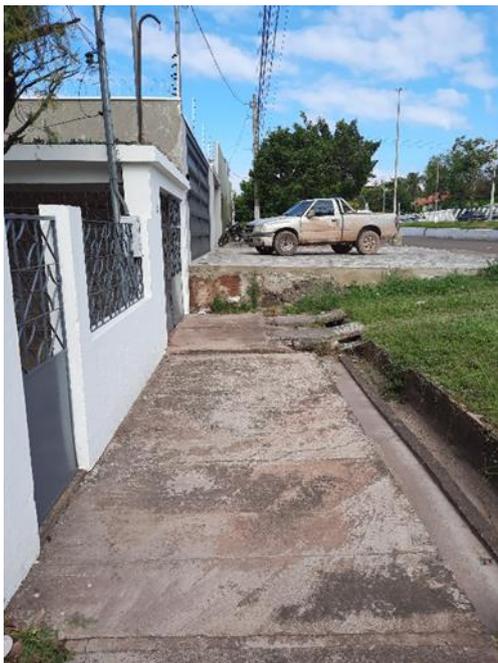
Figura 27 - Descontinuidade abrupta da calçada, presença de veículo estacionado sobre a áreas de pedestres (quadra 9, lado2).

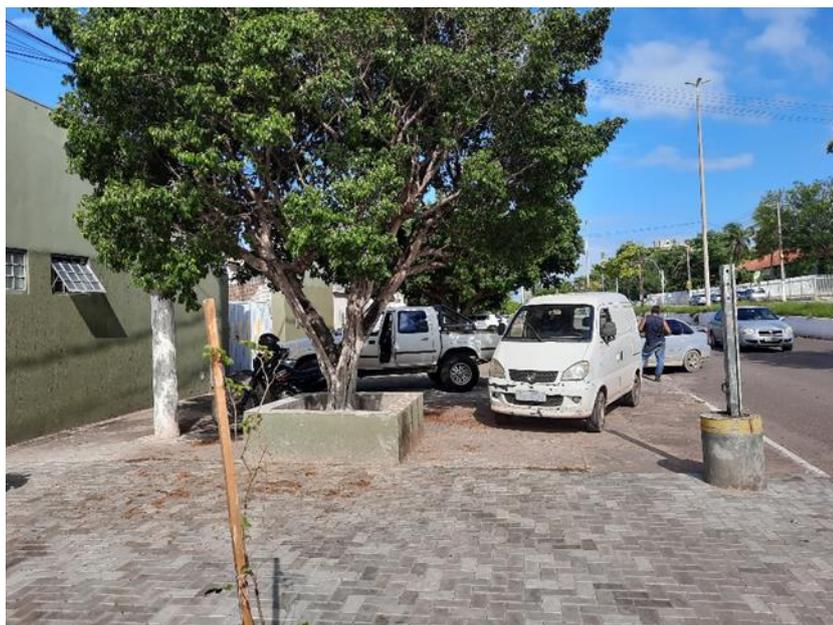
Figura 28 - Presença da calçada, mas também de veículos estacionados sobre elas (quadra 9, lado 2).

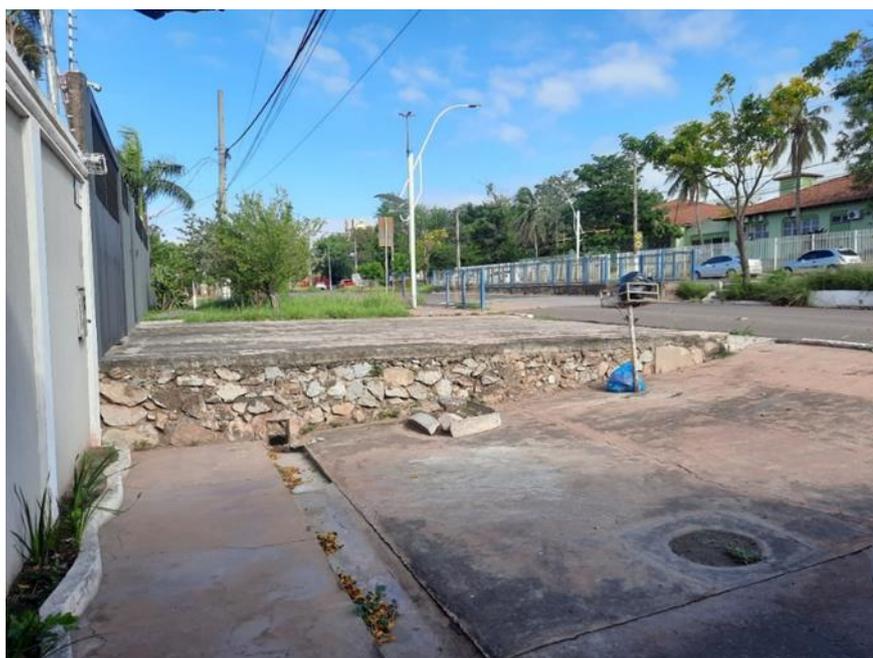
Figura 29 - Descontinuidades nas calçadas em seus eixos longitudinais (quadra 9, lado 2).

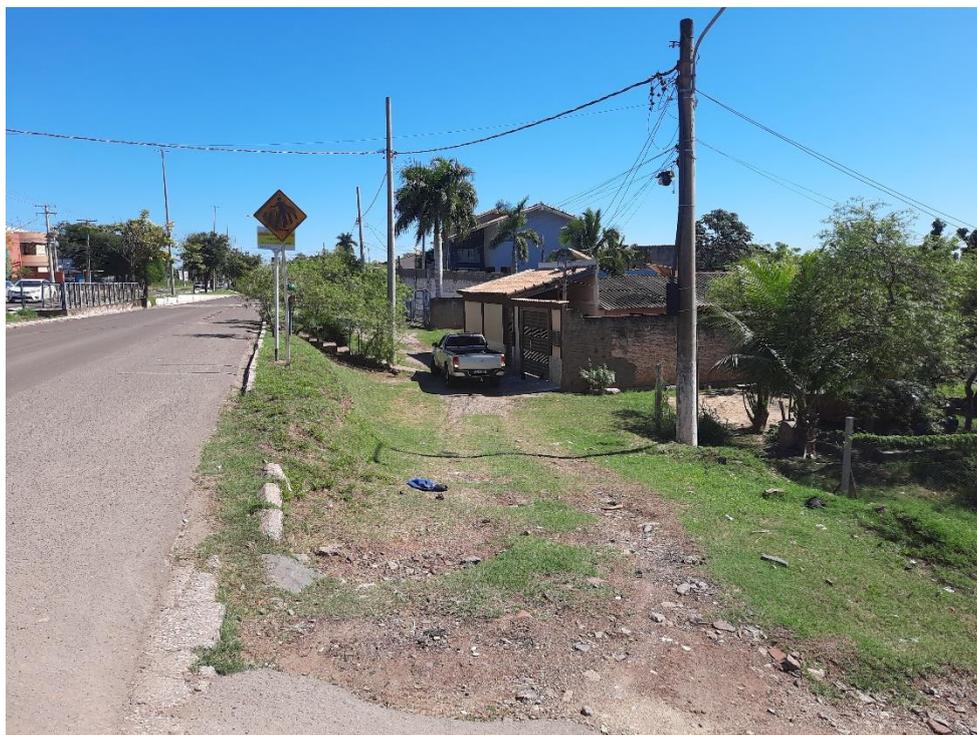
Figura 30 - Da esquerda para a direita - leito carroçável da av. Rio Branco; ciclofaixa (sem tachões refletivos); ausência da calçada pela declividade acentuada, ausência de meio-fio na esquina com a rua Aquidauana, sem pavimentação e iluminação, que dá acesso a uma marina do rio Paraguai. (quadra 9, lado 2).

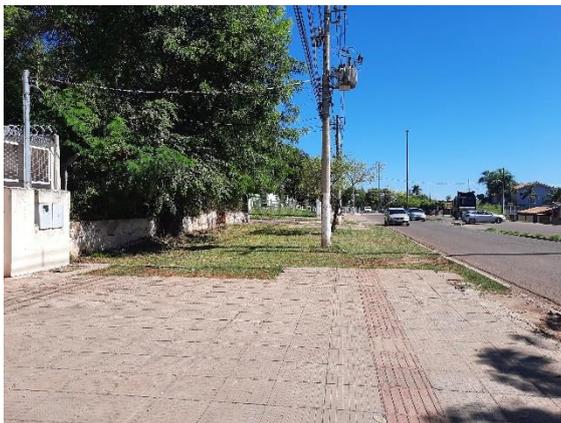
Depreende-se que na quadra 10, lado 1, há grandes calçadas e passeios, com alguns terrenos vazios e gramados nas calçadas. Do lado 2, observam-se calçadas uniformes que começam num recuo, numa praça de musculação e se estende de forma uniforme pelo terreno da Sobramil (Sociedade Brasileira de Mineração Ltda.).

Figura 31 - Presença e ausência de calçadas na quadra 10, lado 1.

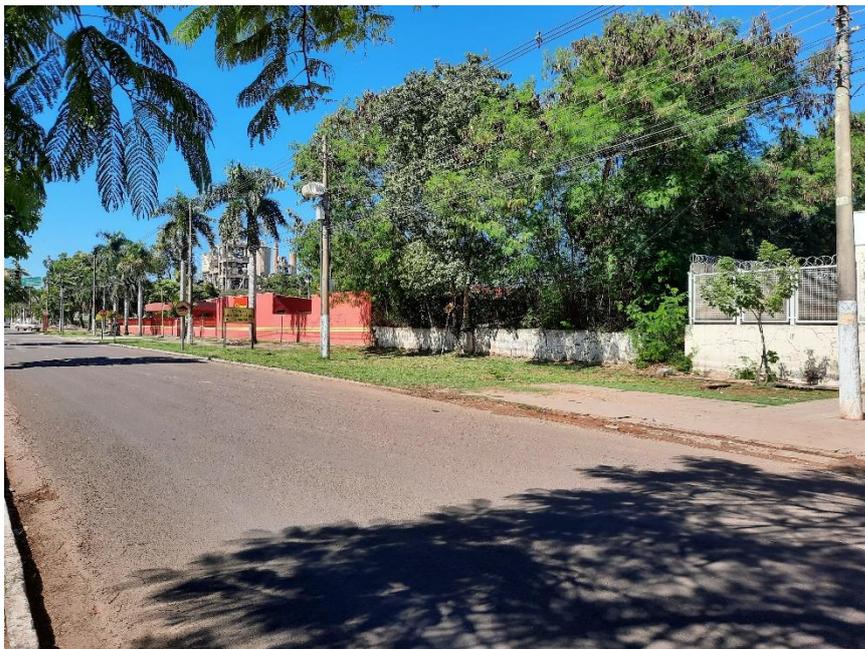
Figura 32 - UBS Luís Fragelli e Corpo de Bombeiros. Ausência de calçada entre os dois equipamentos públicos, quadra 10, lado 1.

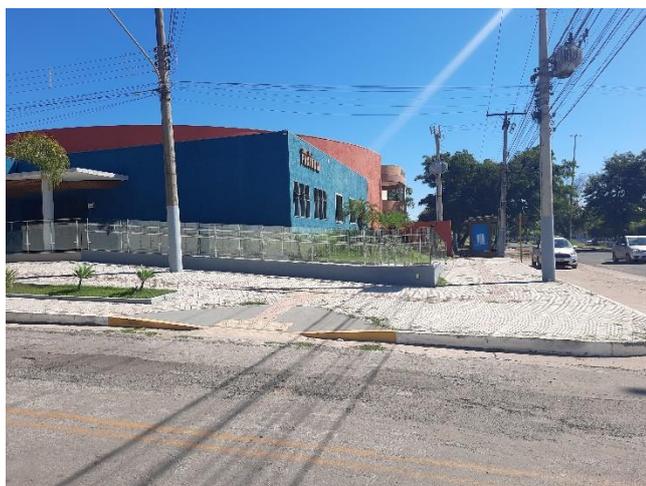
Figura 33 - Sede do Sebrae Pantanal, após obra de adequação das fachada e calçada, em 2021.

Diante do exemplo de obra executada pelo Sebrae, nota-se a obediência nos padrões e materiais preconizados na NBR 9050/2020 da ABNT para a reforma da calçada dessa atividade paraestatal (figuras 33 e 34). Observa-se ao fundo da figura a instalação do mobiliário urbano, onde a faixa livre do passeio foi abruptamente interrompida pelo ponto de ônibus, responsabilidade do CPAN/UFMS. Na medição do pesquisador, não houve a supressão da faixa livre, uma vez que a calçada nesse trecho foi estendida em direção ao asfalto e extinguiu-se a área de estacionamento.

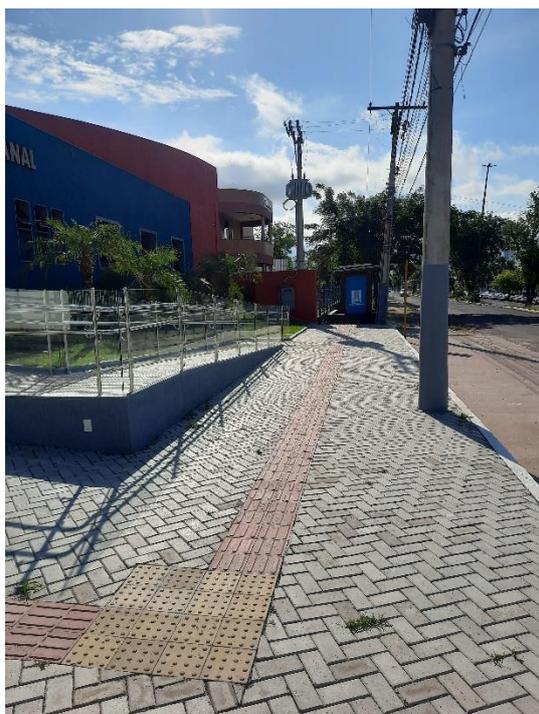
Figura 34 - Presença de piso tátil direcional e de alerta em frente ao Sebrae Pantanal, quadra 9, lado 1.
