Diagnóstico da Acessibilidade das Calçadas de Acesso ao Shopping Norte Sul Plaza - Campo Grande/MS

Beatriz Mieko Aoki ^a; Janusa Soares de Araújo ^b

^a Aluno de Graduação em Engenharia Civil, beatriz.aoki@ufms.br

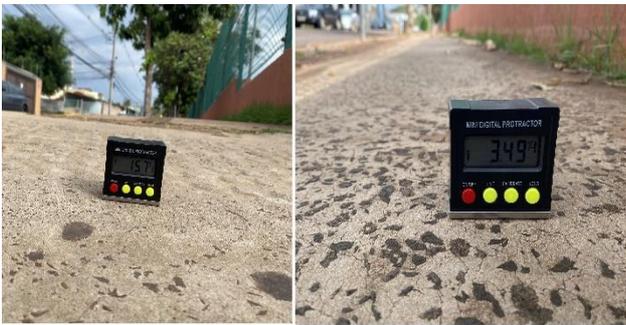
A calçada apresenta piso firme, estável e antiderrapante, e ressaltos pontuais. A calçada não é contínua em todo o segmento analisado devido a entrada e saída de veículos do estacionamento do shopping, sendo delimitada por rebaixamentos de pedestres. A inclinação transversal não é constante em todo seu percurso, e teve em média inclinação de 1,57% com alguns pontos críticos indicando 3,49%, mostrado na Figura 9.

Figura 9 – Inclinação transversal da calçada.

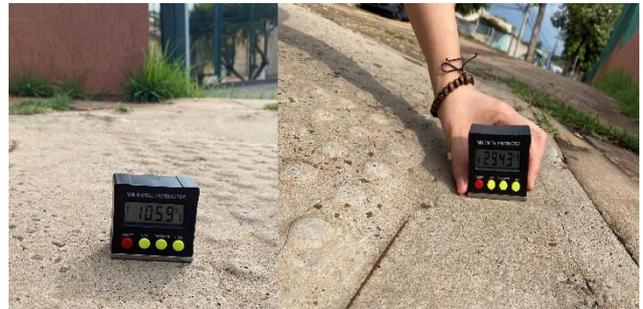
Os rebaixamentos, indicados na Figura 12, apresentam inclinação de 10,59% na rampa e 29,43% nas alas e estão posicionados nas descontinuidades da calçada para acesso e saída de veículos. Os rebaixamentos presentes na entrada de veículos não estão alinhados entre si, e em todos os 4 rebaixamentos, as condições não são ideais: piso tátil de alerta sem contraste, obstrução da sarjeta, faixa de acomodação insuficiente ou obstruída, conforme mostrado na Figura 13.

Figura 12 – Inclinação dos rebaixamentos.

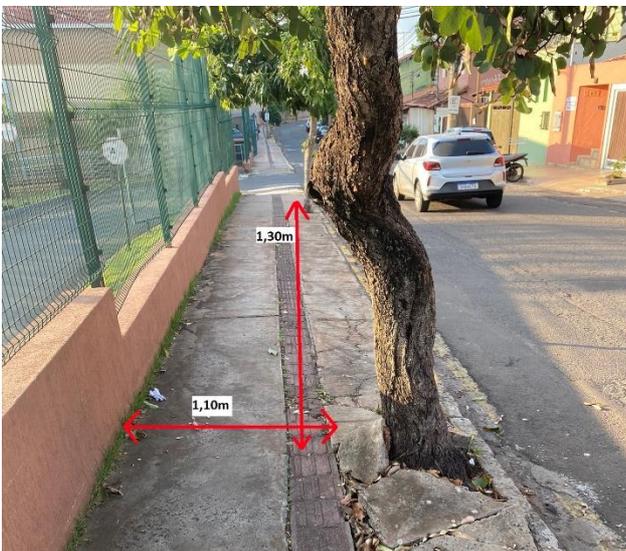
Como se enquadra no tipo 2 do Guia da SEMADUR, o segmento de calçada 1 não pode ter plantio de árvores. Além de todas as 9 árvores não garantirem a faixa livre mínima de $1,20 \times 2,10$ metros, em pelo menos 4 delas as raízes se expandiram a ponto de levantar o pavimento adjacente, indicado na Figura 10.

Figura 10 – Posicionamento da vegetação.

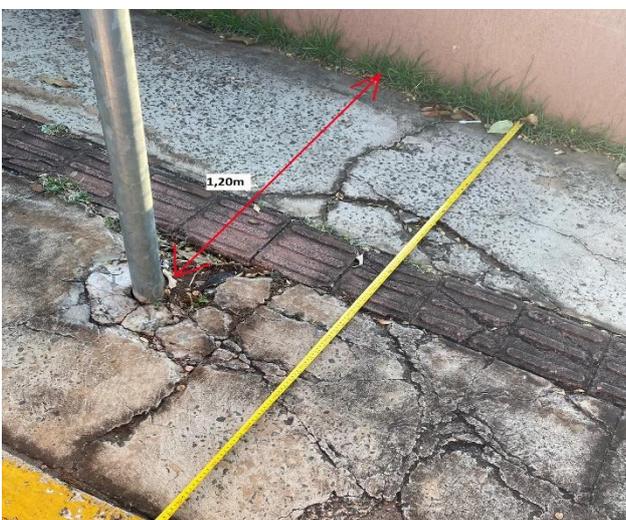
A calçada tem largura suficiente para implantar os mobiliários dentro da faixa de serviço, porém apenas os pilares de sinalização estão dentro da mesma. É notável, entretanto, problemas de buracos no pavimento ao redor dos mobiliários, conforme Figura 11. Tanto o poste de energia quanto o hidrante estão ocupando parte da faixa livre.

Figura 11 – Posicionamento de mobiliário e condição do piso.

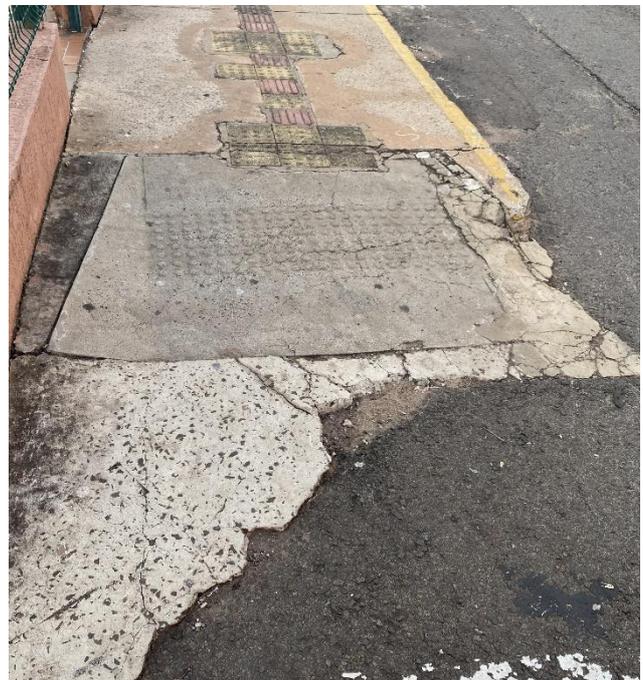
Figura 13 – Condição dos rebaixamentos.

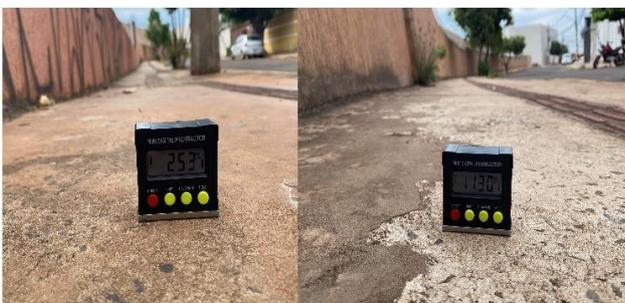
A calçada deste segmento apresenta piso firme, estável e antiderrapante, e é contínua em toda a sua extensão. A inclinação transversal não é constante em todo seu percurso, e teve, em média, inclinação de 2,53%, mas com pontos críticos indicando 11,30% de inclinação, demonstrado na Figura 14. Já a inclinação longitudinal acompanha o greide da via lindeira em sua maior parte, porém junto aos rebaixamentos para veículos, toda a calçada é rebaixada, criando rampas com inclinações de 23,64%, conforme Figura 15.

Figura 14 – Inclinação transversal da calçada.

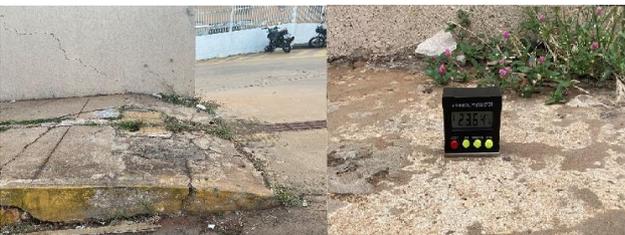
Figura 15 – Inclinação da rampa presente na calçada

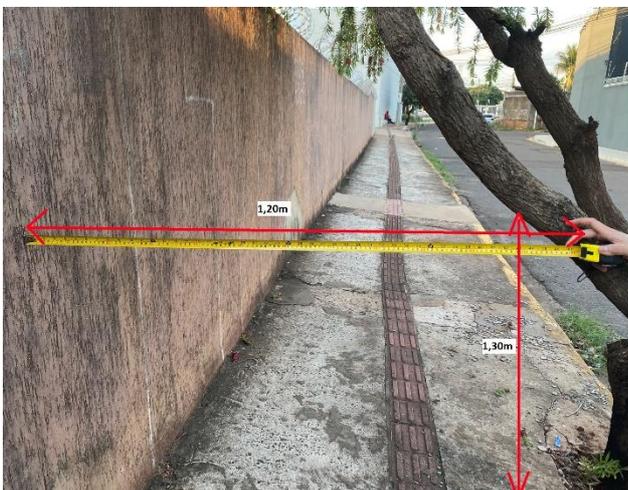
Este segmento também se enquadra no tipo 2 do Guia da SEMADUR, não podendo ter plantio de árvores. Evidentemente, as árvores plantadas não garantem a faixa livre mínima de 1,20 x 2,10 metros. Os postes de energia ocupam pelo menos 10 cm da faixa livre de pedestres, indicados nas Figuras 16 e 17, respectivamente.

Figura 16 – Vegetação no segmento.

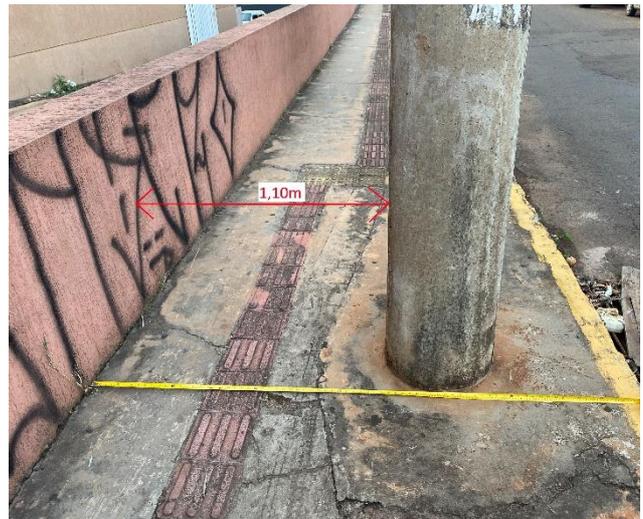
Figura 17 – Mobiliário no segmento.

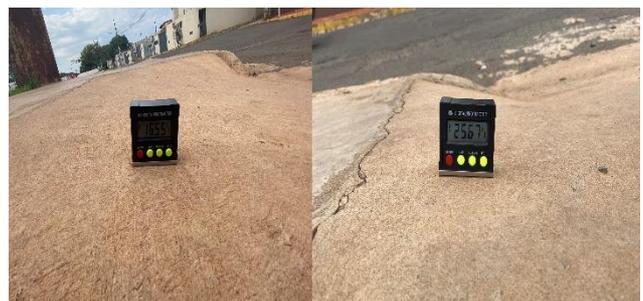
Os rebaixamentos para pedestres, indicados na Figura 18, apresentam inclinação de 16,55% na rampa e 25,67% nas alas e não possuem respectivo alinhado do outro lado da rua. Os rebaixamentos para veículos são utilizados como local de carga e descarga e, como já dito anteriormente, ocupam toda a calçada, invadindo a faixa livre de pedestres. Além disso, têm larguras maiores que os 12 metros contínuos permitidos.

Figura 18 – Inclinação dos rebaixamentos de pedestres.

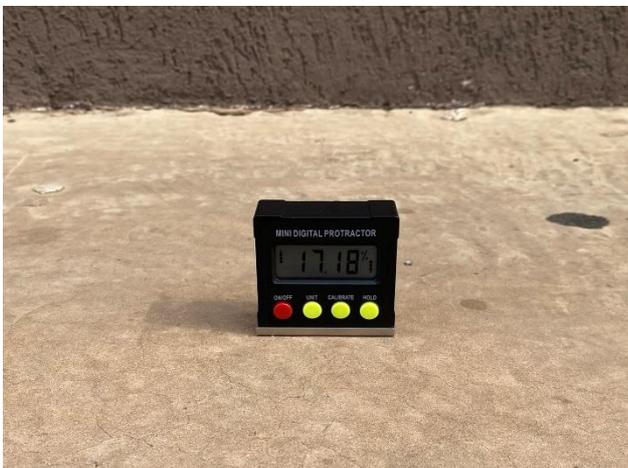
A inclinação transversal não é constante em todo seu percurso, mas teve em média, inclinação de 2,88%, não tendo parte significativa com inclinação maior que a máxima admitida. A inclinação longitudinal acompanha a inclinação da via lindeira, exceto no rebaixamento para veículos, que com o rebaixamento de toda a calçada, criou-se rampas de inclinação de 17,18%, mostrada na Figura 19.

Figura 19 – Inclinação da rampa gerada pelo rebaixamento de veículos.

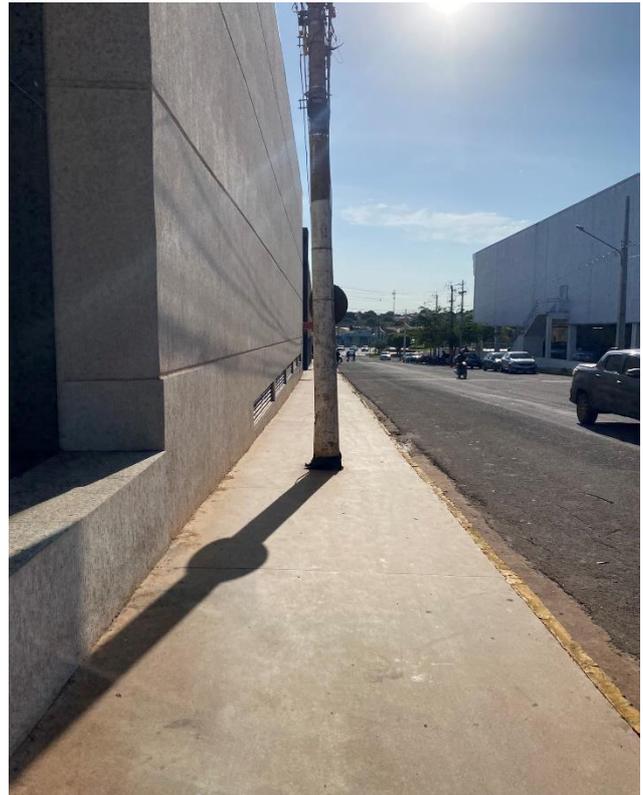
Apesar da calçada ter largura mais do que suficiente para adequar os mobiliários existentes dentro da faixa de serviços, é possível observar que 3 postes de energias foram implantados no eixo central da calçada, impossibilitando a faixa livre mínima para fluxo de pedestres, indicado na Figura 20.

Figura 20 – Poste de energia no meio da calçada.

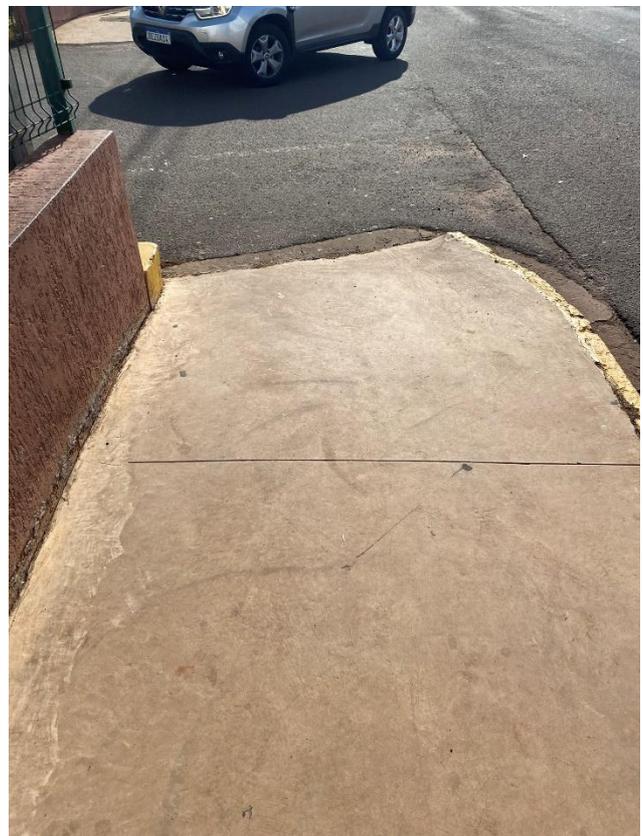
O rebaixamento para pedestres junto à entrada de veículos ao Supermercado Fort, Figura 21, é uma rampa em formato de U com inclinação central de 9,10%, com laterais não delimitadas de 15,21%. O segundo rebaixamento, localizado próximo ao encontro da Rua Japão e representado na Figura 22, apresenta largura mínima de 1,20 metros, inclinação da rampa central de 18,89% e inclinação das abas laterais de 20,44%. Para a entrada de veículos no subsolo, toda a calçada foi rebaixada.

Figura 21 – Rebaixamento de pedestres em U.

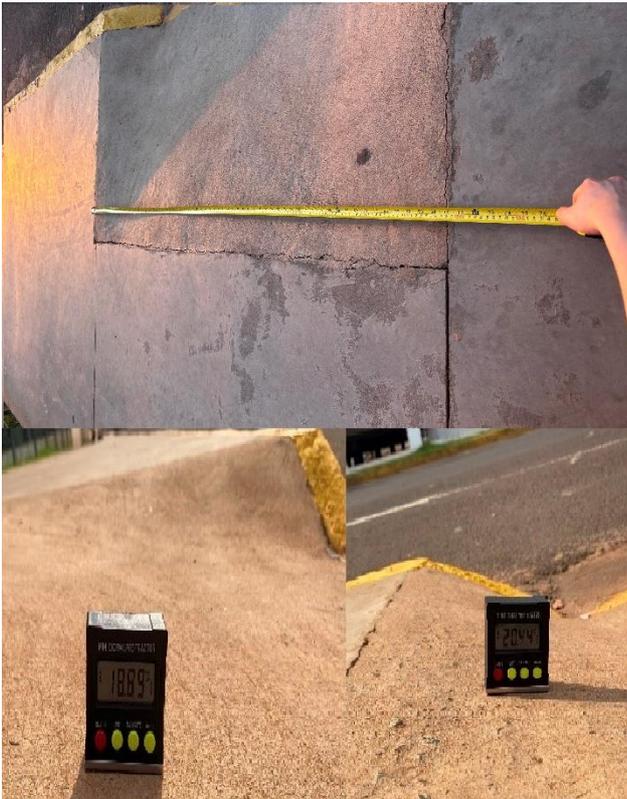
Figura 22 – Inclinação dos rebaixamentos de pedestres.

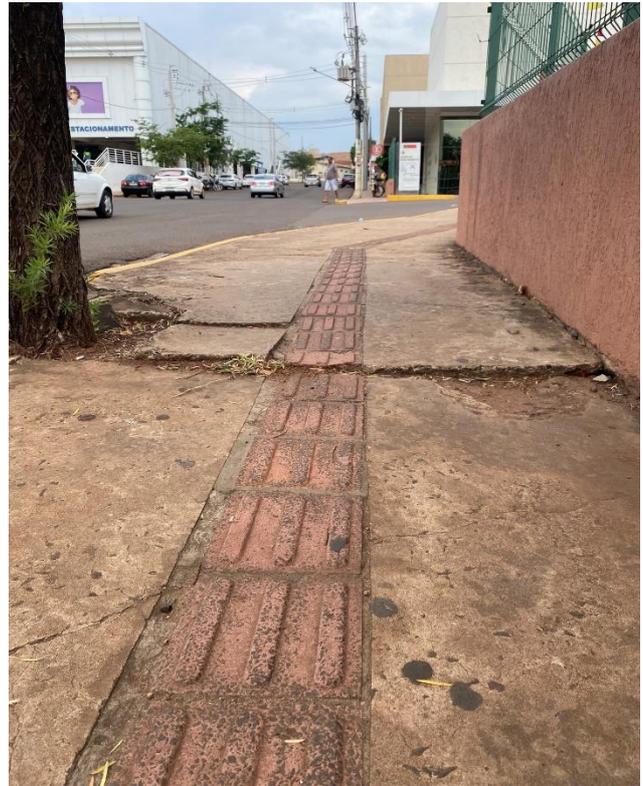
Figura 23 – Desnível e buracos na calçada.

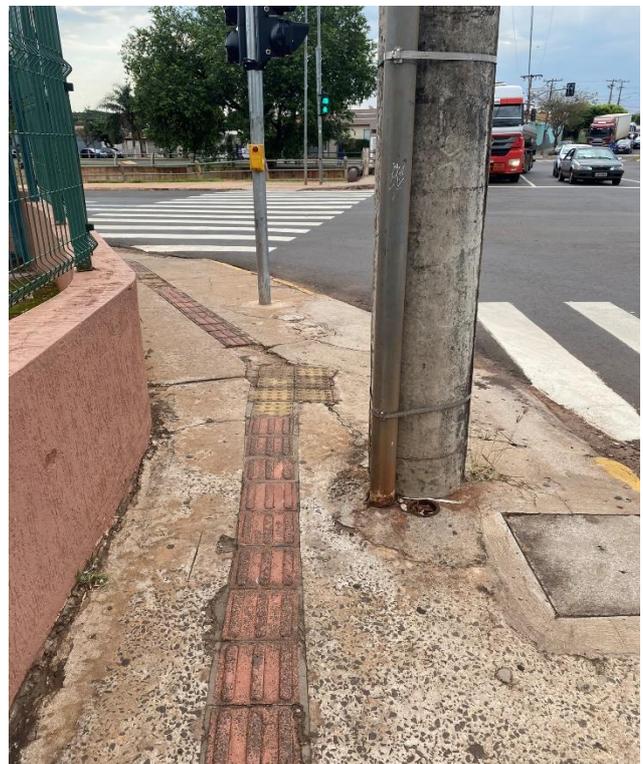
Figura 24 – Poste de energia ocupando faixa livre.

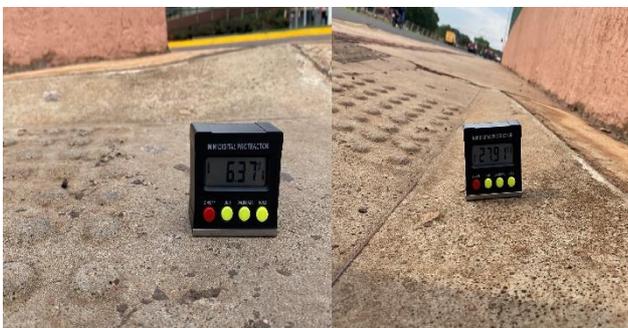
Os rebaixamentos apresentam inclinação de 6,37% na rampa e 27,91% nas alas, com piso tátil de alerta sem contraste em relação ao chão, demonstrado na Figura 25. Também foi verificado o desprendimento do meio fio, Figura 26.

Figura 25 – Inclinação do rebaixamento de pedestres.

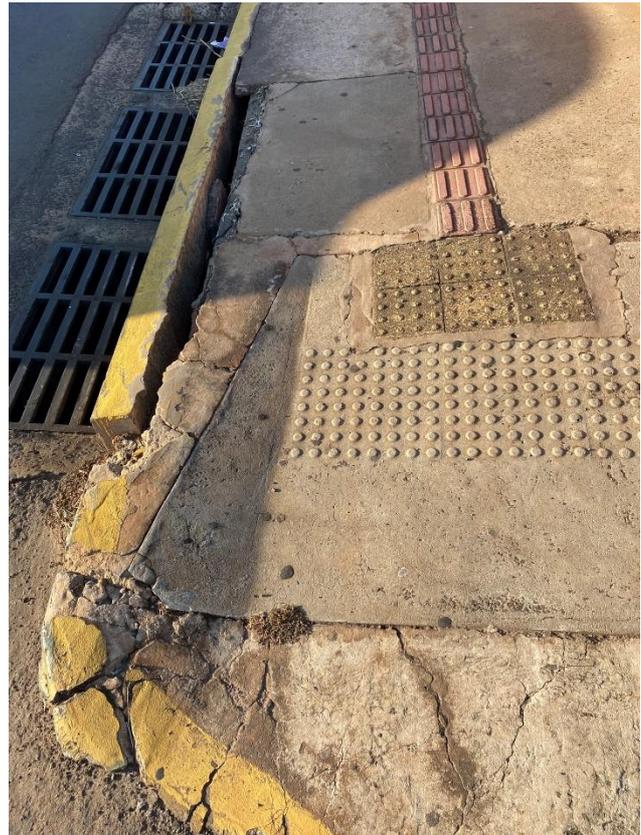
Figura 26 – Desprendimento do meio fio.

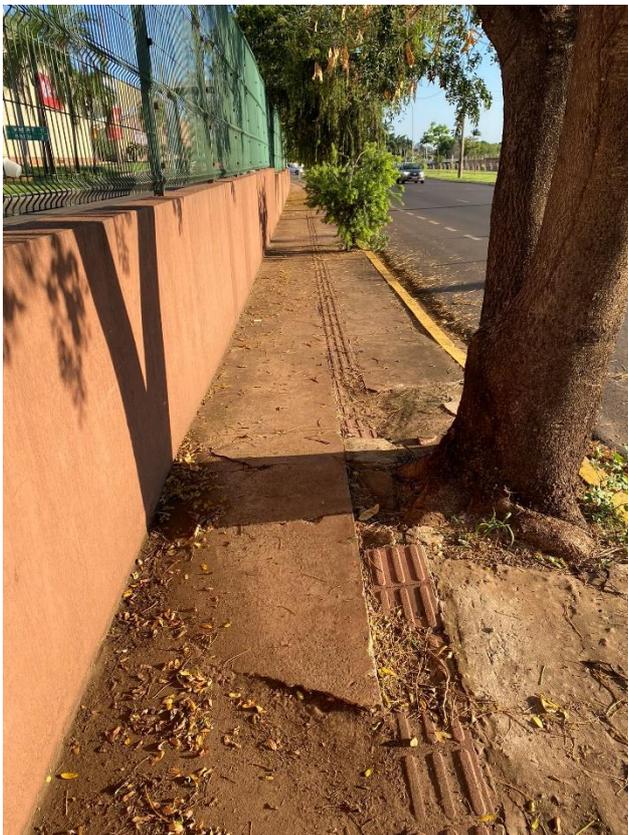
Figura 27 – Vegetação e condição do piso.

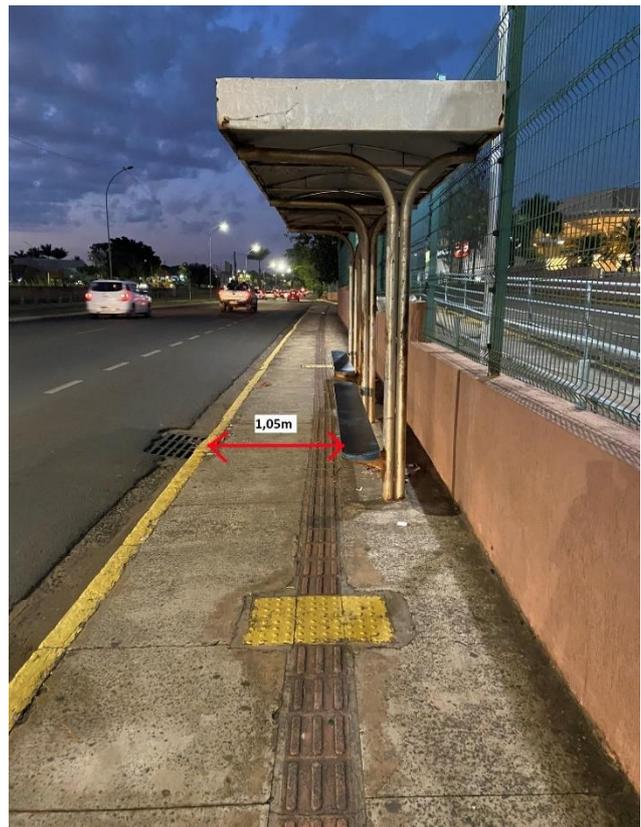
Figura 28 – Ponto de ônibus instalado na faixa livre.

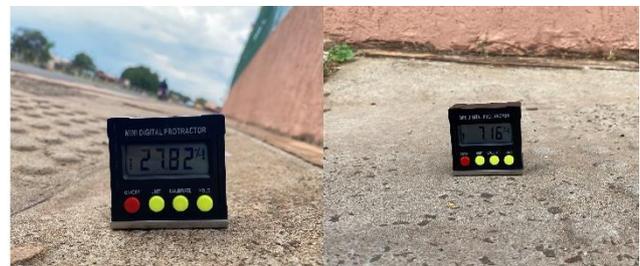
A Figura 29 indica os rebaixamentos para pedestres, que apresentam largura mínima de 1,20 metros, inclinação da rampa central 7,16% e das alas laterais de 27,82% e não estão alinhados entre si. Os rebaixamentos adjacentes a entrada e saída de veículos estão alinhados, porém, há uma obstrução não pavimentada entre eles para a colocação da placa de entrada, mostrada na Figura 30.

Figura 29 – Inclinação do rebaixamento de pedestres

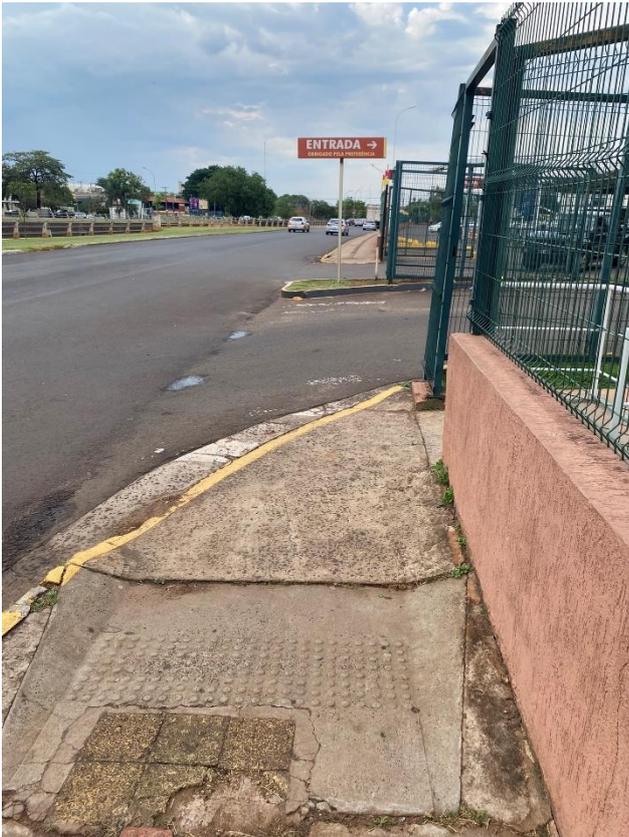
Figura 30 – Obstrução no caminho entre rebaixamentos.
