## Enquadramento de Viadutos em Concreto Segundo Parâmetros Estrutural, Funcional e de Durabilidade: Estudo de Caso para Campo Grande, MS

Vitória Silveira de Vasconcellos Oliveira da Silva <sup>a</sup>; Sidiclei Formagini <sup>b</sup>

**Palavras-chave:** Inspeção, Manifestações Patológicas, OAE, NBR 9452:2023, DNIT 010/2024-PRO.

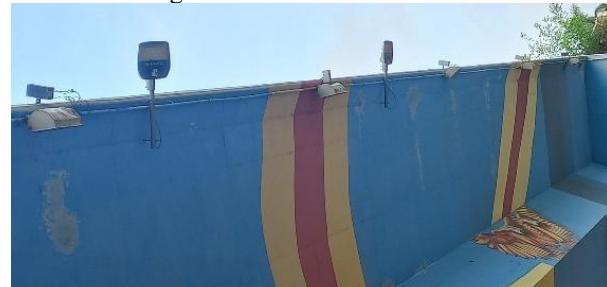
A estrutura de V1, mostrou-se com boas condições de estabilidade, não havendo anomalias críticas que necessitam de intervenção imediata, porém é necessário acompanhar a evolução das fissuras presentes nos blocos da recuperação estrutural e na evolução da infiltração na superestrutura. As figuras 8 e 9 mostram detalhes da inspeção de V1.

Figura 8 – Manchas de infiltrações e ausência de drenagem no tabuleiro. Fonte: Autora

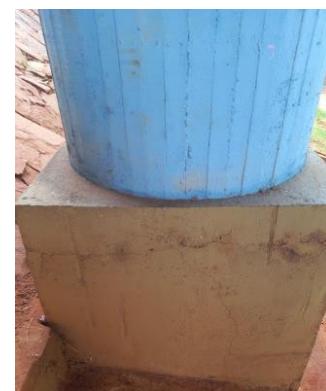
Figura 9 – Fissuração e degradação do concreto na base do pilar. Fonte: Autora

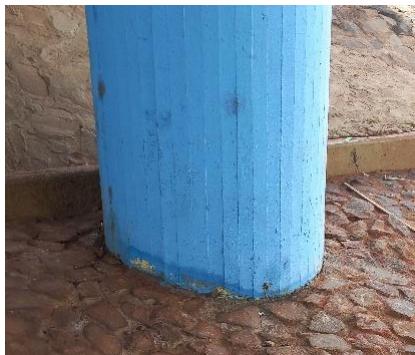
Em um contexto global, a estrutura V2 não apresenta indícios de prejuízo da sua estabilidade, porém o acompanhamento das infiltrações na laje, a ascensão da água apresentada no pilar e a manutenção dos

Figura 10 – Ascensão de água na base do pilar.

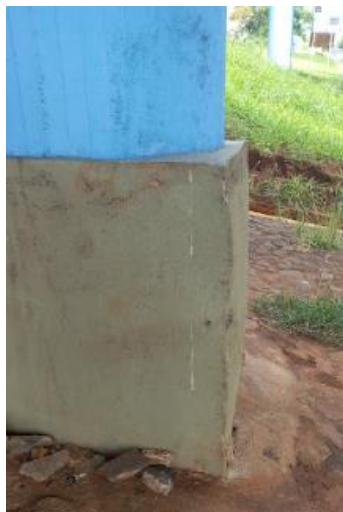
blocos de recuperação, que apresentaram maior grau de deterioração, se torna necessário para garantir a segurança estrutural e o prolongamento da vida útil da estrutura. As figuras 10 e 11 mostram detalhes do viaduto V2.

Figura 11 – Falha construtiva da recuperação na base do pilar. Fonte: Autora

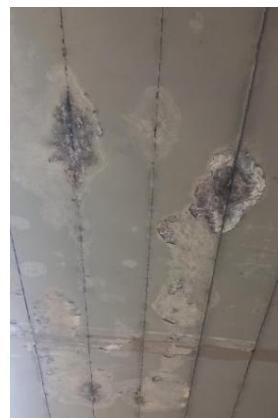
A inspeção constatou que existem dois pontos de atenção na estrutura do V3: ausência de aparelho de apoio; e infiltração entre as vigas, pois há uma forte incidência de lixiviação em seu vigamento principal, o que pode estar associado ao fato de não ter drenos ou um sistema de drenagem eficiente, o que corrobora para o acúmulo de água em pontos na sua superestrutura, que também foram identificados na inspeção. Quanto a ausência do aparelho de apoio, pode comprometer a transferência de esforço da superestrutura à infraestrutura. Quanto a infiltração de água, é importante que haja uma avaliação para identificar se há corrosão na armadura, por conta da presença de água indicada pela lixiviação e eflorescência, para que receba intervenção antes que comprometa a estrutura. As figuras 12 e 13 mostram detalhes de V3.

Figura 12 – Lixiviação no encontro das vigas.

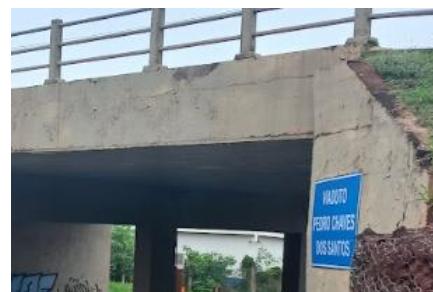
Figura 13 – Degradação do concreto na lateral do viaduto.

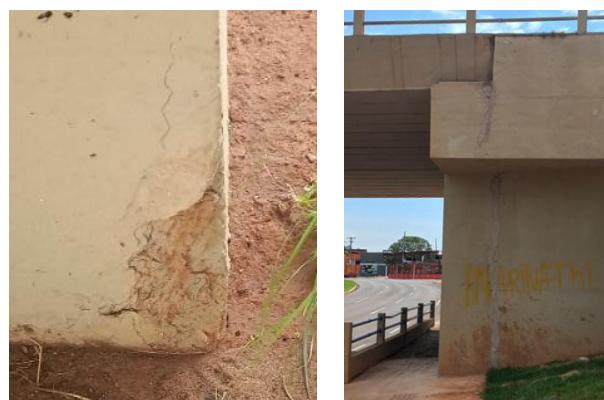
Figura 14 – Manifestações em V4. Fonte: Autora

A estrutura do V4 deve receber uma atenção especial, por ter em seu histórico uma movimentação importante de seu encontro e, por não ter recebido as intervenções necessárias, para solucionar o problema. Além disso, também foi observada a degradação do concreto na base de um dos pilares e o processo de lixiviação nas vigas, que indica a presença de água no elemento, levando à oxidação da armadura e futuramente podendo comprometer sua estabilidade. A figura 14 mostra as principais manifestações observadas em V4.

(a) Degradação do concreto na base do pilar.

(b) Trinca na cabeceira do viaduto.

A estrutura V4, embora tenha recebido manutenções, o problema estrutural em seu encontro não foi sanado, podendo estar provocando alguma insuficiência estrutural, e além disso, a superestrutura apresenta infiltrações e a mesoestrutura apresenta danos que podem vir a gerar uma insuficiência. Apesar das anomalias identificadas, não há indícios de comprometimento da estabilidade da obra, e portanto foi atribuída a nota 3 em (1). Em relação à funcionalidade, nos elementos complementares, o estado das calçadas e os aspectos das barreiras rígidas geram desconforto aos usuários, entretanto não trazem risco à segurança, portanto foi atribuída a nota 3. Os elementos complementares da estrutura apresentam um estado de degradação considerável em alguns pontos, e além disso, a argamassa utilizada na trinca do encontro se apresenta fissurada e as infiltrações no vigamento podem provocar a corrosão de sua armadura, e portanto foi atribuída nota 3 na durabilidade.

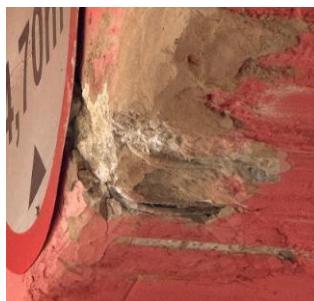
Para o V5 assumiu-se o vigamento principal como a laje caixão. Pelos danos identificados na estrutura, este viaduto deve receber um monitoramento em relação à evolução do processo de oxidação da armadura na base dos pilares e nos pontos de infiltração no inferior da laje, onde ocorre também o processo de lixiviação. Além disso, na região inferior da superestrutura existe uma abertura importante (que não obteve a manutenção adequada) decorrente do impacto de veículos e um ponto crítico com armadura exposta, e estas são anomalias que geram grande perda de durabilidade e podem vir a progredir para um comprometimento estrutural. Sobre a segurança na superestrutura, os guarda-corpos são inferiores a 1,2 m (mínimo estipulado por DNIT IPR, 2004), o que pode trazer risco ao usuário. As figuras 15 e 16 mostram detalhes da inspeção de V5.

Figura 15 – Armadura exposta e cobrimento insuficiente.  
Fonte: Autora

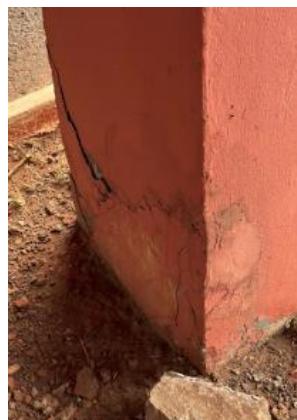
Figura 16 – Oxidação da armadura na base do pilar.  
Fonte: Autora

No viaduto V5, tanto a superestrutura quanto a mesoestrutura apresentam danos relacionados às armaduras, sendo necessário a avaliação para verificação do grau de comprometimento. Entretanto, o dano ainda não está provocando uma insuficiência estrutural significativa, e portanto foi atribuída nota 3 em (1) pois também não há indícios de prejuízo da estabilidade da estrutura. A nota 1 em funcionalidade se deve ao fato da altura do guarda-corpo ser inferior à estipulada em norma, o que caracteriza a limitação das condições funcionais de utilização. Também, a atribuição da nota 3 na durabilidade se deve à diversidade de anomalias apresentadas nos pilares, laje e elementos complementares, que indica o comprometimento da vida útil dos elementos.
