Manifestações Patológicas das Instalações Hidrossanitárias: Estudo de Caso em Residências Populares de Campo Grande/MS

Ferreira, E. S.^a; Araújo, J. S.^b

O presente estudo apresenta como objetivo, o reconhecimento e a avaliação das anomalias presentes nos sistemas hidrossanitários, de residências populares localizadas na cidade de Campo Grande/MS.

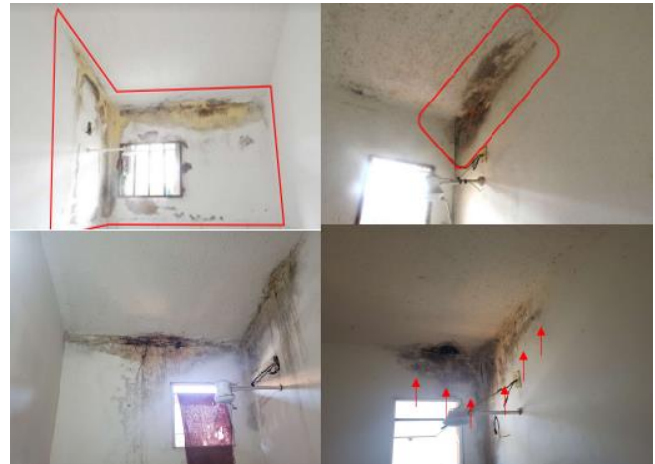
Figura 3 – Infiltração e mofo na laje

Na Figura 3 observa-se manchas de infiltração e crescimento de mofo no teto do banheiro residencial, onde está localizado o reservatório térmico (boiler). De acordo com a explicação fornecida por Carvalho Júnior (2013), uma das causas predominantes de vazamentos em boilers é a instalação incorreta do reservatório térmico.

É importante notar que os boilers podem operar sob baixa ou alta pressão, e essa distinção deve ser considerada durante a instalação, pois também pode ocasionar problemas como os mostrados na figura 3 a seguir.

Figura	3
Local	Banheiro
Manifestação	Infiltração na laje do banheiro e se estende para as alvenarias
Causa	Vazamento do reservatório térmico
Origem	Anomalia endógena.
Consequências	Manchas de umidade, bolor e mofo
Solução	Manutenção do reservatório térmico para correção do vazamento

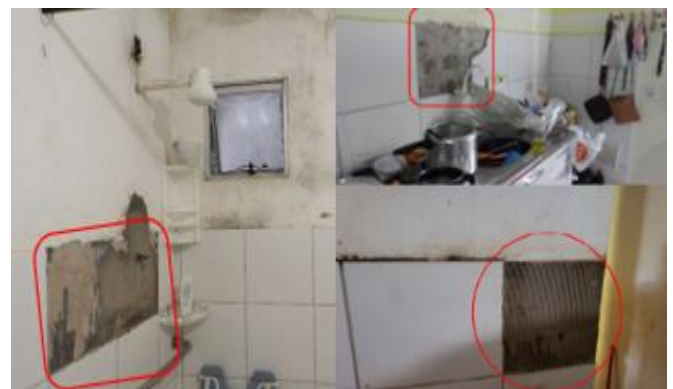
Figura 4 – Descolamento da cerâmica do banheiro e cozinha.

Na Figura 4, observa-se o deslocamento da cerâmica no banheiro e na cozinha, devido à presença de umidade. Quando as instalações hidráulicas são deficientemente executadas, combinadas com a falta de vedação cerâmica adequada, surgem problemas significativos de infiltração. A presença de água nas camadas subjacentes ao revestimento cerâmico enfraquece o substrato, reduzindo sua adesão com a cerâmica e resultando em deslocamento. A prevenção e combate mais eficazes ao deslocamento da cerâmica envolvem assegurar a execução adequada das instalações hidráulicas e a correta aplicação do revestimento cerâmico. Em casos onde o problema patológico já ocorreu, é crucial identificar e corrigir primeiramente as falhas nas instalações hidráulicas. Somente após essa correção, deve-se proceder com a reinstalação do revestimento cerâmico.

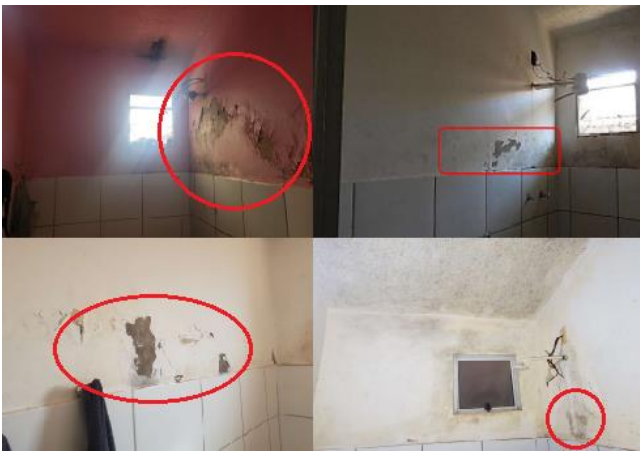
Figura 5 – Descolamento da pintura na parede do banheiro

Na Figura 5, observa-se o descolamento da tinta da parede do banheiro. De forma semelhante ao descolamento cerâmico, a presença de água originária de problemas patológicos nas instalações hidráulicas pode resultar no desprendimento da pintura. Neste caso, é essencial identificar e corrigir as falhas nas instalações antes de aplicar um novo revestimento de pintura. O reparo adequado das instalações hidráulicas é fundamental para evitar futuros problemas de descolamento da pintura.

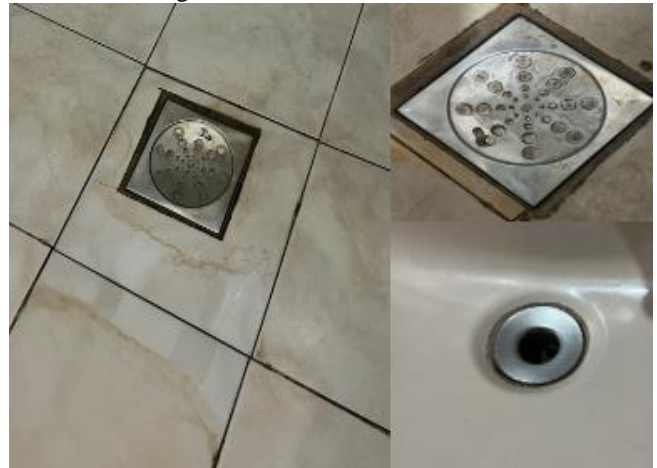
Figura 6 – Ralos com mal cheiro

O sifão possui uma camada líquida que veda a passagem de gases para o interior da residência, sendo este um item obrigatório conforme a norma NBR 8160.

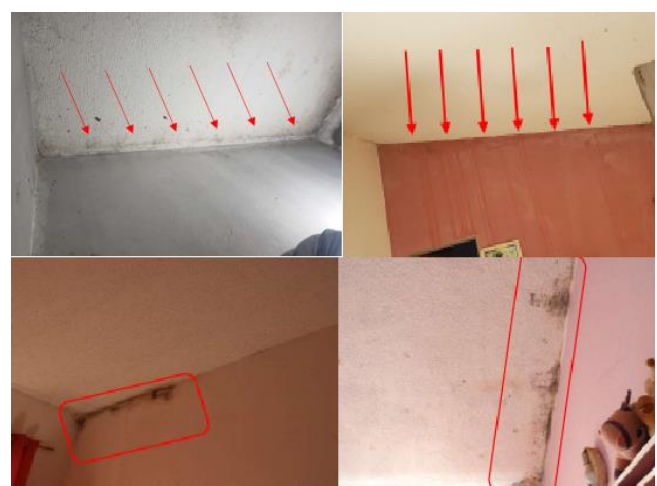
Figura 7 – Infiltrações oriundas do telhado

Na Figura 7, são apresentadas as infiltrações provenientes do telhado, ocasionadas pela capacidade inadequada das calhas devido à falta de declividade. Conforme mencionado por Carvalho Júnior (2013), a ausência de inclinação nas calhas pode resultar em problemas significativos para os moradores, como a entrada de água na residência. No entanto, as calhas devem ter a menor inclinação possível, uma vez que inclinações excessivas nem sempre são viáveis fisicamente e podem afetar elementos construtivos de apoio.

Figura	7
Local	Paredes dos quartos e sala de estar
Manifestação	Infiltração na laje que se estende para as paredes
Causa	Ausência de declividade na calha.
Origem	Anomalia endógena.
Consequências	Extravasão da água para dentro dos ambientes
Solução	Colocação da calha com declividade de 0,5% e no sentido dos condutores.

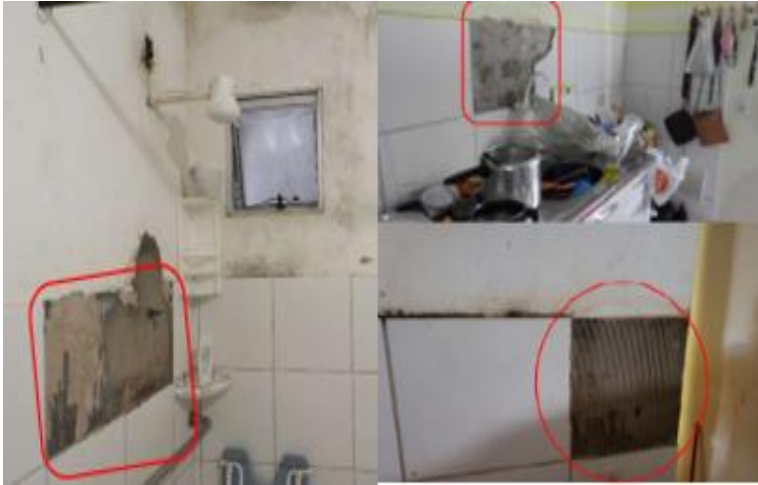
Figura	4

Local	Banheiro e cozinha
Manifestação	Desplacamento da cerâmica
Causa	Presença de umidade proveniente das instalações hidráulicas
Origem	Anomalia endógena.
Consequências	Comprometimento da estética e formação de mofo e bolor
Solução	Identificar e corrigir as deficiências hidráulicas, substituir totalmente o revestimento argamassado, seguida pela aplicação de um novo revestimento cerâmico.

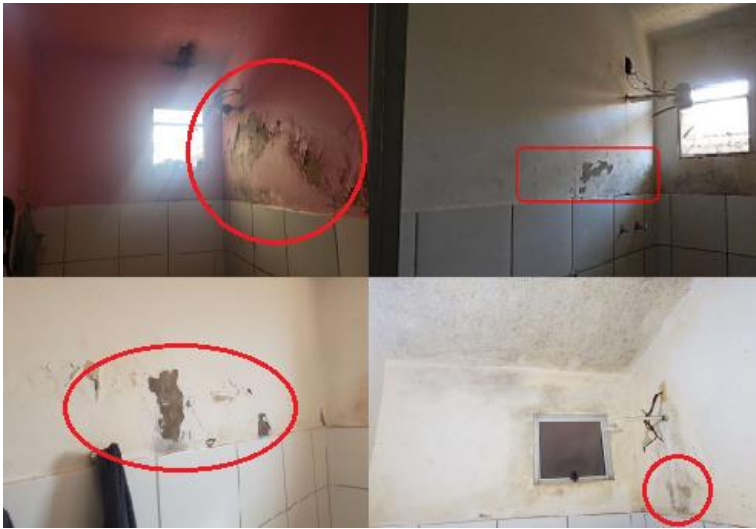
Figura	5

Local	Banheiro
Manifestação	Descolamento da pintura
Causa	Presença de umidade proveniente das instalações hidráulicas
Origem	Anomalia endógena.
Consequências	Comprometimento da estética e surgimento de mofo e bolor nas paredes.
Solução	Identificar e corrigir as deficiências hidráulicas, realizar a substituição total do revestimento argamassado, seguida de uma nova aplicação de revestimento à base de tinta.
