ESTUDO DAS MANIFESTAÇÕES PATOLÓGICAS EM PAREDES DE CONCRETO ARMADO. SINTESE DO MÉTODO CONSTRUTIVO E TRATAMENTO APLICADO A UM CONDOMÍNIO RESIDENCIAL EM CAMPO GRANDE, MS.

Mariany Vieira Camargo Barreto¹; Munir Mohamed Kassab²;

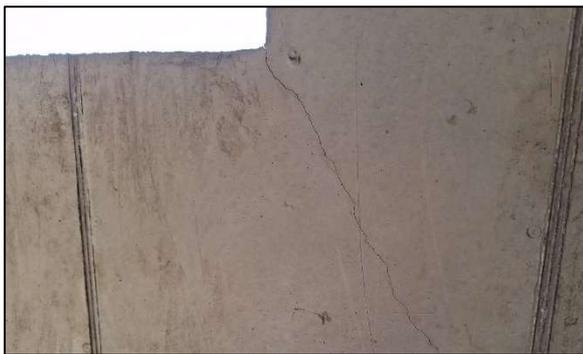
A figura 6 mostra um exemplo de fissura localizada no canto inferior de uma janela de uma parede de concreto armado moldado in loco. Este tipo de manifestação patológica local é bastante comum neste sistema estrutural, principalmente devido ao surgimento de tensões térmicas devido a retração do concreto, enfatizando assim, a importância de uma análise mais criteriosa para a identificação da causa e definição da melhor solução de reparo a ser empregada.

Figura 6: Fissura no canto da janela encontrada na parede de concreto armado moldada in loco.

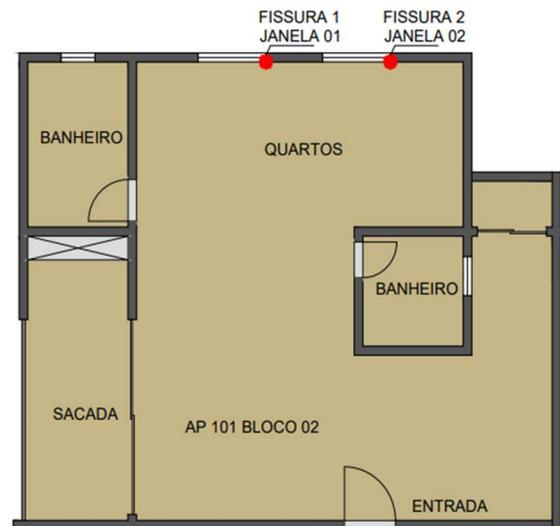
Figura 11: Layout representativo da planta baixa do primeiro pavimento AP 101, Bloco 02.

A figura 11 representa a planta baixa do 1º pavimento pertencente ao Bloco 02, destacando-se a posição de algumas das fissuras observadas durante a inspeção nas paredes onde há janelas.

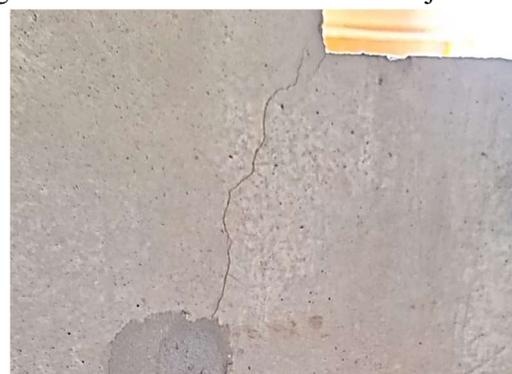
As fissuras apresentaram, predominantemente, ângulos de 45° e 90° em relação ao eixo de abertura das janelas, sendo associadas, em sua maioria, à retração plástica do concreto. Esse tipo de manifestação patológica está diretamente relacionado à cura inadequada das paredes durante as fases iniciais da concretagem. As Figuras 12 e 13, apresentadas a seguir, ilustram uma dessas ocorrências, evidenciando uma fissura localizada no canto inferior direito de uma janela pertencente ao Bloco 02 do empreendimento analisado.

Figura 12: Fissura em 45° no canto da janela.

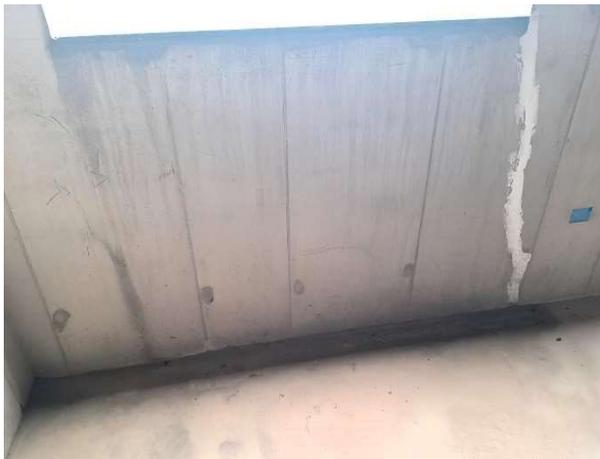
Figura 13: Janela do Bloco 02 apresentando fissura localizada.

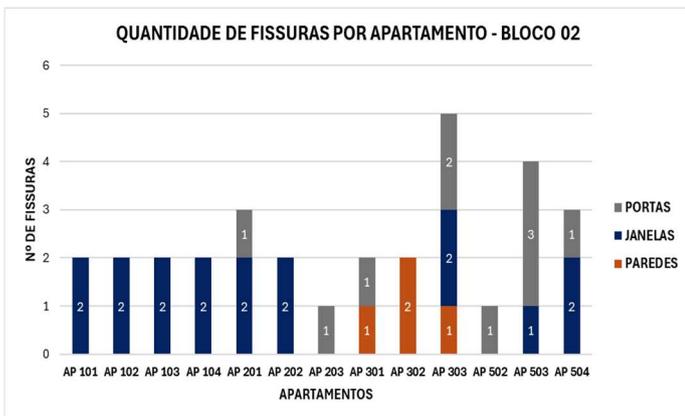
Gráfico 1: Rastreabilidade das fissuras encontradas no Bloco 02.

O Gráfico 1, apresentado a seguir, ilustra a distribuição das fissuras identificadas por unidade habitacional, bem como os locais onde essas manifestações patológicas ocorreram com maior frequência. No total, foram contabilizadas 31 fissuras, das quais 17 foram localizadas nas regiões de janelas, 10 em portas e apenas 4 em paredes. Esses dados reforçam a tendência de maior concentração de fissuras em elementos com aberturas, especialmente nas janelas.

Os apartamentos do térreo foram os mais afetados pelo aparecimento de fissuras, devido ser o pavimento base da edificação, este fica suscetível a umidade e as grandes variações térmicas do solo.

Observou-se que a maior concentração de fissuras ocorreu nas regiões das janelas. Esse fenômeno pode ser explicado pelo fato de que janelas constituem aberturas que concentram tensões, especialmente devido ao seu formato
