## Efetividade da Instrução de Trabalho para Serviço em Alvenaria: Estudo de caso

Pedro Pegoraro Genova <sup>a</sup>; Christiane Areias Trindade <sup>b</sup>

O objetivo deste trabalho consiste em avaliar a efetividade de treinamento de trabalho seguindo a instrução de trabalho para serviço (ITS), na execução de alvenaria com bloco de concreto de uma edificação em Campo Grande - MS.

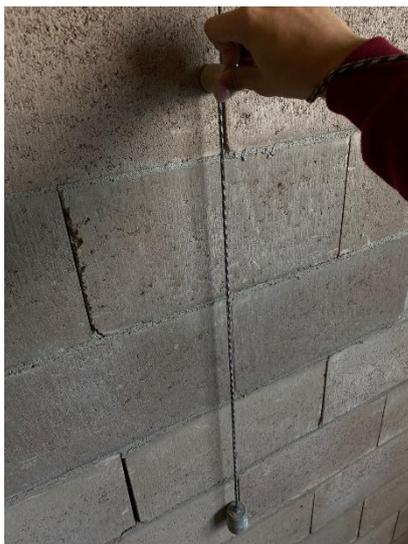
**Figura 06** – Inspeção das paredes.

A inspeção de alvenaria de cada pavimento foi feita com itens que constam na ITS, como já apresentado no quadro 1, e como mostra a figura 6.

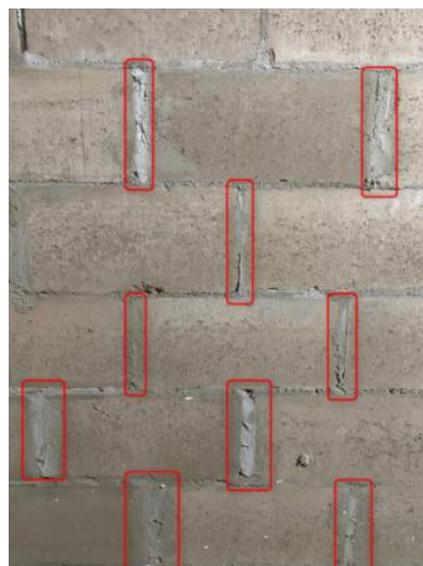
**Figura 07 – Juntas verticais preenchidas.**

O item preenchimento de juntas verticais não é possível corrigir, a não ser demolindo as paredes. Segundo a ITS, as juntas verticais devem ser preenchidas apenas em paredes de divisa entre apartamentos, paredes perimetrais do empreendimento e paredes de divisa com o elevador a fim de garantir o conforto acústico do apartamento.

No caso desses três pavimentos, os funcionários preencheram a junta vertical em todas as alvenarias (Figura 6), aumentando o consumo de argamassa e reduzindo a produtividade.

Para dar prosseguimento à obra minimizando futuros prejuízos e a fim de evitar o atraso no cronograma, foram tomadas as seguintes ações:

1. Consulta ao setor de qualidade da empresa, para informá-los a respeito das não conformidades encontradas, verificando se seria ou não necessário realizar a demolição.
2. Treinamento de toda a equipe do empreiteiro de alvenaria conforme o procedimento contido na ITS, com objetivo que todos os colaboradores sanassem suas respectivas dúvidas e frisar todos os erros que foram encontrados após a conferência do serviço que deveriam ser evitados a partir daquele momento.

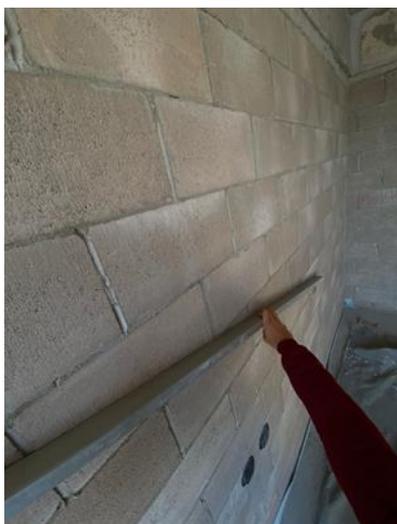
**Figura 08** – Inspeção das paredes.

Do total de 148 paredes do pavimento, em 14 foi constatado que não havia total planicidade, com alteração de +-3mm, como mostra a figura 8. Como o desvio é inferior ao máximo aceitável (5 milímetros) pelo critério da ITS (quadro 1), houve aprovação do item, contabilizando 0% de não conformidade em prumo e planicidade.

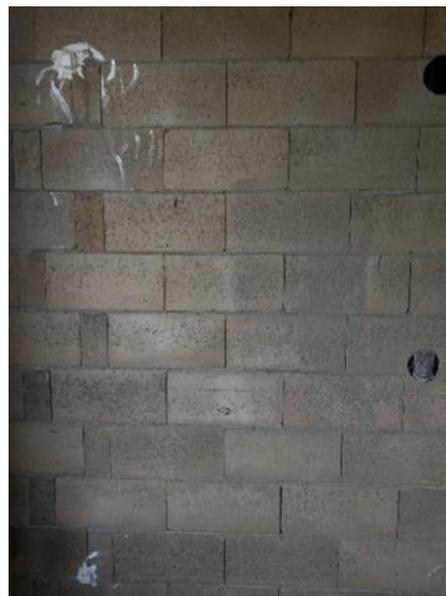
**Figura 09** – Juntas verticais secas.

As juntas verticais foram executadas somente nos locais previstos (Figura 9), então assim como os outros itens, este foi aprovado com 0% de não conformidade.
