Análise de Manifestações Patológicas pelo Método GUT em Edificação Residencial Unifamiliar - Estudo de Caso

Maria Gabriella dos Santos ^a; Janusa Soares de Araújo ^b

Palavras-chave: Patologia das Construções, Manifestações Patológicas, Inspeção Predial, Método GUT.

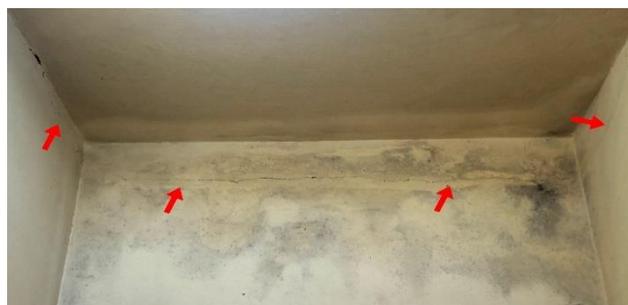
Figura 18 – Fissuração por movimentação térmica da laje de cobertura sobre paredes autoportantes.

A Figura 18 mostra, no banheiro da edícula, uma fissura horizontal no topo da parede paralela à largura da laje e inclina-se nas paredes transversais em direção ao teto. Conforme a descrição, Duarte (1998) afirma que esse tipo de configuração é típico de fissuras causadas por movimentação térmica da laje. Lordsleem (1997) e Thomaz (1989) explicam que as aberturas observadas são decorrentes de movimentações diferenciais causadas pela interação de materiais com diferentes coeficientes de dilatação térmica e gradientes de temperatura, quando expostos a variações de temperatura ao longo do tempo. Ainda, pode-se notar manchas escuras, indicando a presença de umidade nessa região, contribuindo para a maior degradação da estrutura.

| Figura | Manifestação Patológica | G | U | T | GUT | Prioridade | Risco (IBAPE, 2012) |
|---|--|---|---|---|---|---|---|
| 18 | Fissuração por movimentação térmica da laje de cobertura sobre paredes autoportantes | 4 | 4 | 4 | 64 | 2° | Crítico |

Embora a fissuração por movimentação térmica seja um fenômeno natural e esperado, é possível controlar sua intensidade por meio de algumas medidas preventivas, logo esta se caracteriza por anomalia endógena. O uso de juntas de dilatação para acomodar as variações dimensionais e a colocação de isolantes térmicos, como as chapas de isopor são estratégias viáveis (DUARTE, 1998). Na situação em questão é recomendável, de acordo com Thomaz (1989), a remoção da última junta de assentamento para a introdução de um material flexível, como feltro betumado, a partir do escoramento adequado da laje.

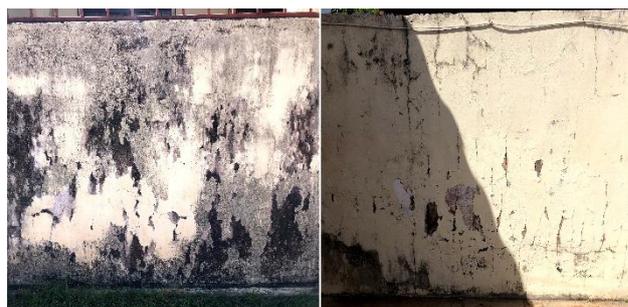
Figura 19 – Fissuração por movimentação higrotérmica na fachada e muros de divisa.

Nos muros de divisa e fachada, notou-se a presença de aberturas verticais conforme ilustrado nas Figuras 19 e 20. Essas fissuras podem ser atribuídas às movimentações higroscópicas e térmicas, visto que são elementos expostos às variações climáticas. Thomaz (1989) aponta que os efeitos combinados de umedecimento e secagem geram movimentações nos elementos, provocando tensões internas que eventualmente levam à fissuração. O autor acrescenta que a proteção adequada dos muros por meio de rufos é fundamental para reduzir a absorção de água. Contudo, nos muros da edificação, esse elemento não foi identificado, contribuindo para um aumento na absorção de água. Como resultado desses fatores, é possível observar que as paredes apresentam manchas de umidade e danos na pintura.

| Figura | Manifestação Patológica | G | U | T | GUT | Prioridade | Risco (IBAPE, 2012) |
|---|--|---|---|---|---|---|---|
| 19 | Fissuração por movimentação higrotérmica nos muros de divisa e fachada | 2 | 3 | 3 | 18 | 5° | Mínimo |

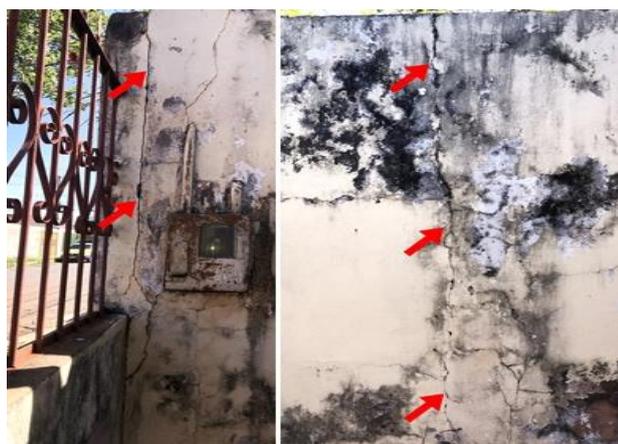
Figura 20 – Fissuração por movimentação higrotérmica nos muros de divisa.

Com base no que foi exposto no referencial teórico, na seção 2.1, é possível confirmar a causa da fissuração por meio da análise da Figura 20, a qual ilustra claramente a ocorrência de fissuras em paredes com orientações distintas e no encontro de alvenaria-pilar. De acordo com Thomaz (1989), a diferença entre o coeficiente de dilatação linear do concreto e da alvenaria, sendo o do concreto aproximadamente o dobro, resulta em movimentações diferenciadas, o que pode levar à fissuração. É possível notar, portanto, a falta do detalhe construtivo apropriado para estabelecer uma conexão entre o pilar e a alvenaria, seja por meio de tela ou reforço metálico.

| Figura | Manifestação Patológica | G | U | T | GUT | Prioridade | Risco (IBAPE, 2012) |
|---|--|---|---|---|---|---|---|
| 20 | Fissuração por movimentação higrotérmica nos muros de divisa | 4 | 3 | 4 | 48 | 3° | Regular |

Foi observado que boa parte das manifestações patológicas na edificação inspecionada, incluindo manchas escuras causadas por umidade, são resultados da utilização de saibro na argamassa, presente em quase todas as estruturas analisadas. Carasek (2010) afirma que o saibro é uma adição argilomineral frequentemente usada como uma alternativa mais barata à cal hidratada para aumentar a plasticidade da massa. A autora complementa que a adição de saibro nos revestimentos aumenta sua higroscopicidade, prolongando sua umidade e favorecendo o surgimento de mofo e bolor. Dessa forma, a solução mais adequada para os problemas das Figuras 19 e 20, classificadas como anomalias endógenas, é a substituição total do revestimento argamassado, fixando telas metálicas nas junções de alvenaria e pilar, seguida pela aplicação de uma camada de pintura com selante à base de resina acrílica e tinta acrílica.

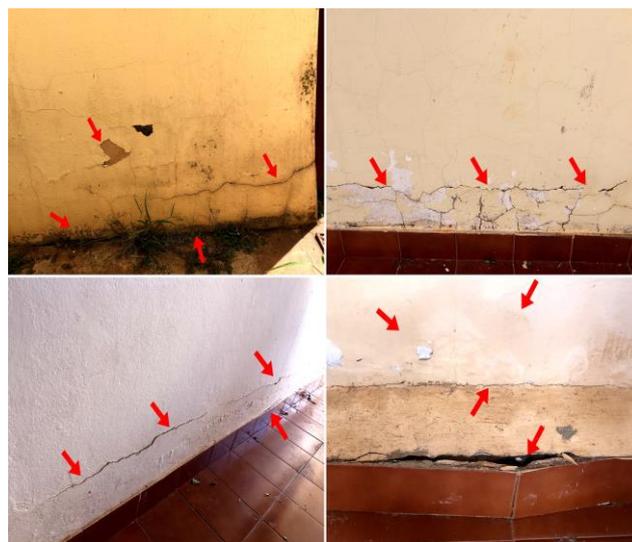
Figura 21 – Fissuração por movimentação higroscópica na base da parede.

Assim como as fissuras decorrentes de movimentações higroscópicas se evidenciaram nas Figuras 19 e 20, a Figura 21 apresenta aberturas horizontais próximas à base da parede que também tem a mesma causa. Thomaz (1989) explica que a

Observa-se na Figura 21, a presença de vegetação na base da parede, manchas de umidade e o deslocamento do revestimento, indicando a ocorrência de umidade ascendente nas paredes da casa e da edícula. Esses sinais confirmam a causa do problema. Uma opção viável para corrigir tais anomalias endógenas consiste na substituição do reboco danificado por uma argamassa impermeável com a aplicação de uma bandagem na área da fissura que promova a dessolidarização entre o revestimento e a parede, reduzindo as tensões no revestimento e, conseqüentemente, a redução da possibilidade de reincidência da fissura (THOMAZ, 1989). Ainda é interessante a restauração da pintura com selador e tinta acrílica.

| Figura | Manifestação Patológica | G | U | T | GUT | Prioridade | Risco (IBAPE, 2012) |
|---|--|---|---|---|---|---|---|
| 21 | Fissuração por movimentação higroscópica na base da parede | 4 | 3 | 4 | 48 | 3° | Regular |

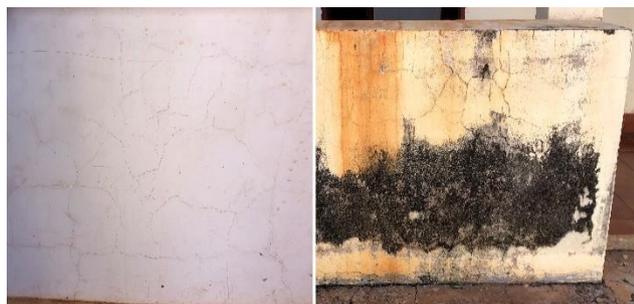
Figura 22 – Fissuração por retração da argamassa de revestimento.

Nas paredes externas da residência e nas muretas que contornam a varanda dos fundos, pode-se identificar, conforme mostra a Figura 22, aberturas com uma configuração semelhante a um mapa. Carasek (2010) propõe que esse padrão de fissuração é comumente encontrado em argamassas com alta retração, podendo evoluir em razão das movimentações térmicas e higroscópicas sobre o revestimento ao longo do tempo. A autora acrescenta, conforme discutido anteriormente, que a utilização de saibro no revestimento requer um aumento no consumo de água para assegurar a trabalhabilidade, ao passo que a

evaporação dessa água resulta em retração e fissuração do revestimento.

Além disso, é perceptível a formação de manchas escuras de mofo devido à maior facilidade de entrada de umidade no elemento, proporcionada pela concentração predominante de partículas finas de argila na argamassa. Dessa forma, classifica-se em anomalia endógena. Uma solução considerável segundo Sahade (2005) é a substituição do reboco nos elementos mais danificados e expostos, além da restauração da pintura com selador e tinta acrílica.

| Figura | Manifestação Patológica | G | U | T | GUT | Prioridade | Risco (IBAPE, 2012) |
|---|--|---|---|---|---|---|---|
| 22 | Fissuração por retração da argamassa de revestimento | 2 | 2 | 2 | 8 | 6° | Mínimo |

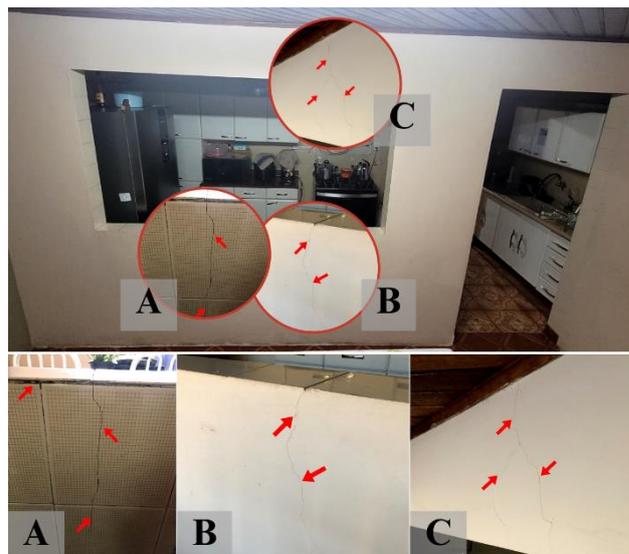
Figura 23 – Fissuração por sobrecarga.

A Figura 23 apresenta uma abertura predominantemente vertical na parede que separa a sala de jantar da cozinha, evidenciando até mesmo a ruptura do revestimento de azulejo. De acordo com a entrevista com os moradores, apurou-se que houve uma reforma visando ampliar a área da residência com a inclusão da sala de jantar. Como resultado, uma carga adicional foi aplicada sobre essa parede devido à construção recente do telhado, somando-se à carga já existente proveniente do telhado original.

A partir do embasamento teórico exposto na seção 2.1 e nas evidências, é plausível afirmar que a fissuração representada na Figura 23 ocorre devido à sobrecarga imposta à parede decorrendo da ampliação do ambiente. De acordo com Thomaz (1989), a presença de aberturas nas alvenarias pode levar a uma redistribuição das tensões, resultando em concentração de esforços em determinadas regiões. Essa concentração de tensões pode levar à ocorrência de fissuras e eventual ruptura do material, conforme observado.

| Figura | Manifestação Patológica | G | U | T | GUT | Prioridade | Risco (IBAPE, 2012) |
|---|--|---|---|---|---|---|---|
| 23 | Fissuração por sobrecarga | 5 | 4 | 4 | 80 | 1° | Crítico |

Uma medida eficaz para mitigar as situações mencionadas é a implementação adequada de vergas e contra-vergas, com o dimensionamento e execução corretos. Dessa forma, segundo Thomaz (1989), é possível garantir que esses elementos sejam capazes de suportar as tensões impostas, redistribuindo-as uniformemente ao longo da abertura. No caso ilustrado pela Figura 23, uma opção adicional para o reparo da fissura causada por sobrecarga é a adoção de um reforço na alvenaria por meio do chumbamento de armaduras de aço (THOMAZ, 1989). Essas armaduras seriam posicionadas perpendicularmente à

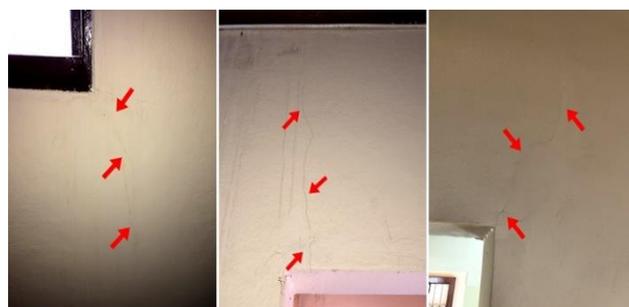
Figura 24 – Fissuração nos vértices de portas e janelas.

A situação configurada na Figura 23 é agravada pela ausência ou ineficiência de verga e contra-verga na abertura, o que também ocorre na Figura 24, denominadas anomalias endógenas. Nesta última, constata-se aberturas inclinadas nos vértices da maioria das portas e janelas da edificação. Conforme apontado por Thomaz (1989), as tensões aplicadas nas proximidades dos cantos dos vãos podem ser significativamente amplificadas, podendo duplicar ou até quadruplicar sua intensidade original.

| Figura | Manifestação Patológica | G | U | T | GUT | Prioridade | Risco (IBAPE, 2012) |
|---|--|---|---|---|---|---|---|
| 24 | Fissuração nos vértices de portas e janelas | 2 | 1 | 1 | 2 | 7° | Mínimo |

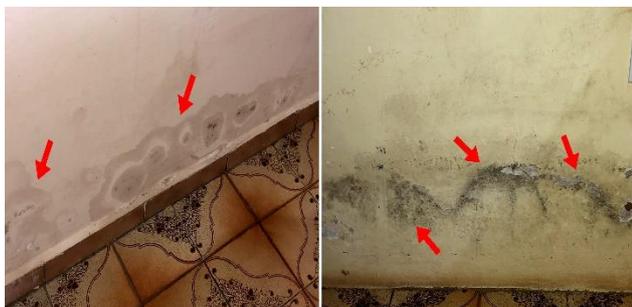
Figura 25 – Manchas de umidade, mofo e bolor nas paredes por infiltração do solo.

Nas Figuras 25 e 26, pode-se observar uma seleção de locais onde a umidade se faz presente de maneira evidente através de manchas, mofo e bolor. Essas imagens retratam um fenômeno que ocorre nas paredes internas dos cômodos da edícula como na sala, quarto, circulação e banheiro. Do mesmo modo que as fissuras podem permitir a entrada direta de água, as infiltrações, conforme discutido na seção 2.1.2, ocorrem quando a água penetra nas paredes, pisos ou tetos por meio de aberturas, falhas ou poros dos materiais ou elementos de construção.

Existem várias razões pelas quais a infiltração pode ocorrer. Na Figura 25, a falta ou deficiência de uma camada de impermeabilização na fundação permite que a água presente no solo seja absorvida por ascensão capilar, levando à infiltração. Dessa forma, essa condição é categorizada como uma anomalia endógena. Além disso, é perceptível na foto da esquerda a presença de manchas de umidade, um indicativo inicial que evolui para o surgimento de mofo e bolor, como evidenciado na fotografia à direita, onde a proliferação de fungos está em um estágio mais avançado, reafirmando as conclusões de Gomide et al. (2021).

| Figura | Manifestação Patológica | G | U | T | GUT | Prioridade | Risco (IBAPE, 2012) |
|---|--|---|---|---|---|---|---|
| 25 | Manchas de umidade, mofo e bolor nas paredes por infiltração do solo | 3 | 3 | 4 | 36 | 4° | Regular |

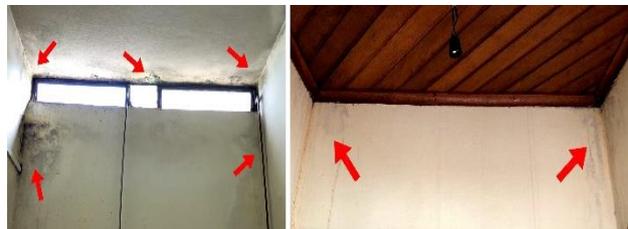
Figura 26 – Manchas de umidade, mofo e bolor nas paredes por infiltração da água da chuva.

A Figura 26, por sua vez, é resultado da deficiência do sistema de telhados, onde o rufo danificado por falta de manutenção, ocasionou o fim da sua vida útil, permitindo a infiltração de água da chuva. Além disso, durante a inspeção, constatou-se que a janela estava com o vidro quebrado, contribuindo para um ambiente não estanque. É importante ressaltar que as

manchas escuras próximas à janela são respostas a esses fatores combinados, como observado na situação e categorizada como falha.

| Figura | Manifestação Patológica | G | U | T | GUT | Prioridade | Risco (IBAPE, 2012) |
|---|--|---|---|---|---|---|---|
| 26 | Manchas de umidade, mofo e bolor nas paredes por infiltração da água da chuva | 3 | 3 | 4 | 36 | 4° | Regular |

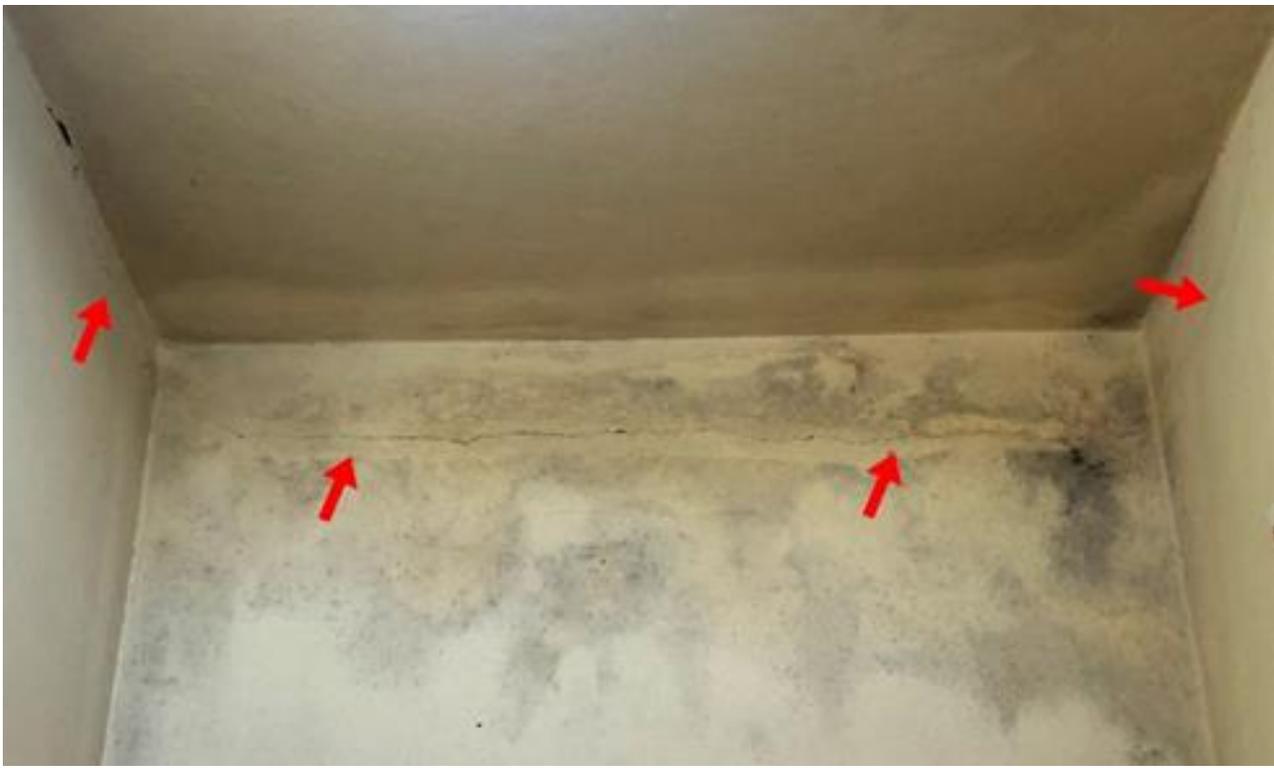
| Figura | 18 |

| Local | Banheiro da edícula. |
| Manifestação | Fissura horizontal no topo da parede paralela à largura da laje e inclina-se nas paredes transversais em direção ao teto. |

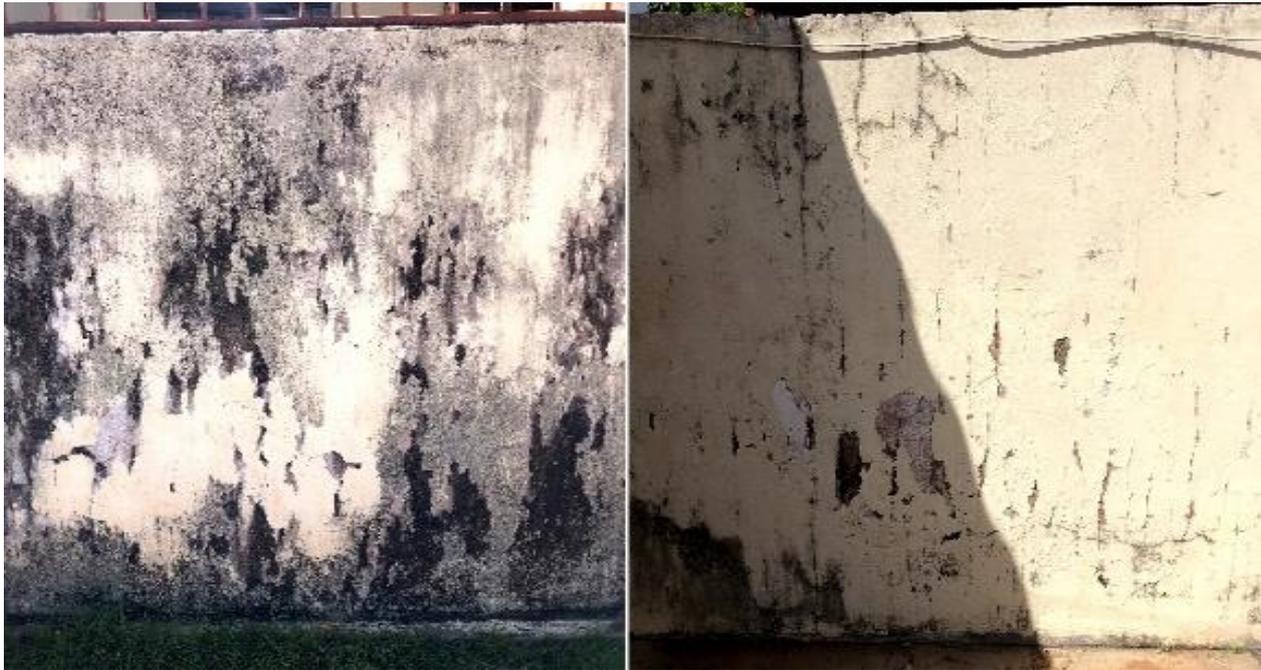
| Figura | 19 |

| Local | Fachada e muros de divisa. |
| Manifestação | Fissuras verticais. |

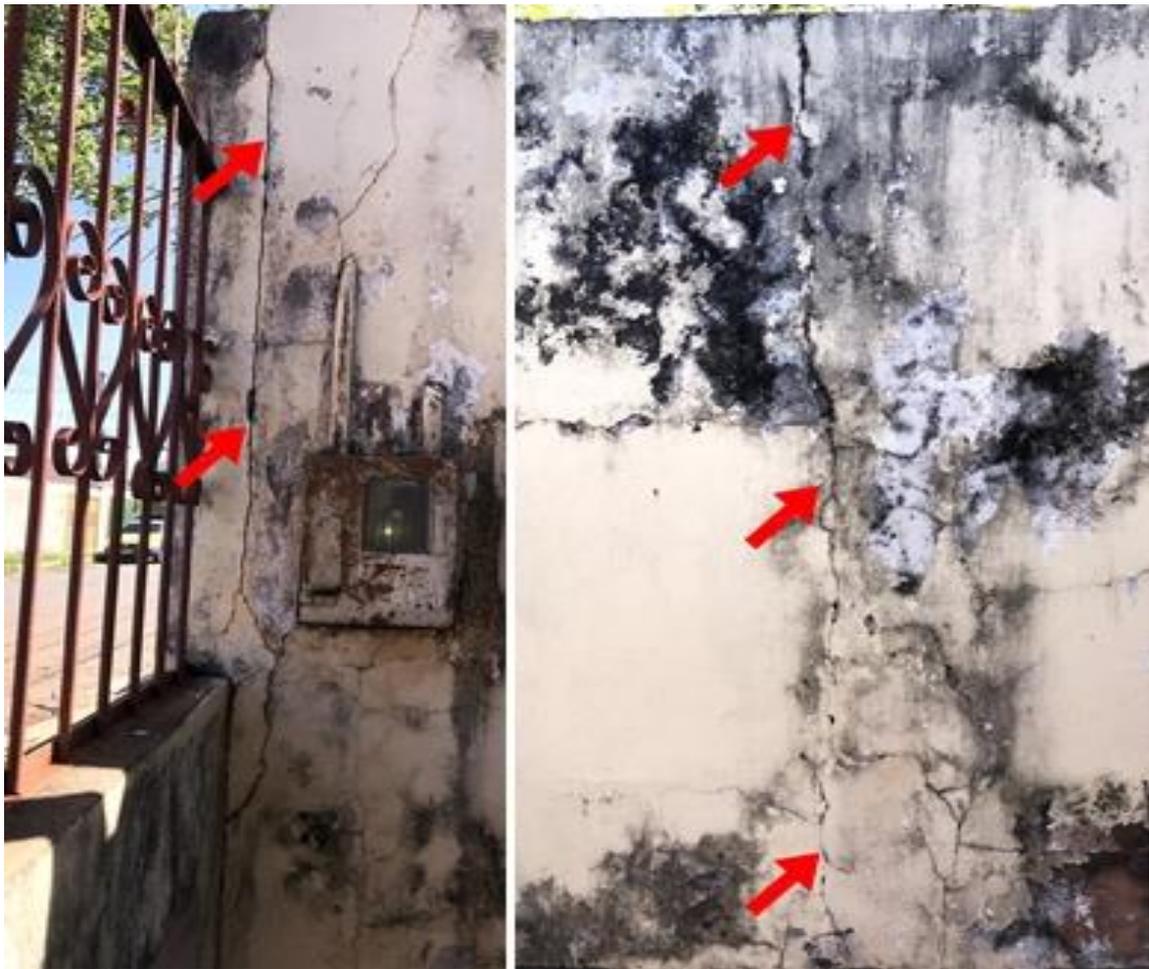
| Figura | 20 |

| Local | Muro de divisa. |
| Manifestação | Fissura vertical. |

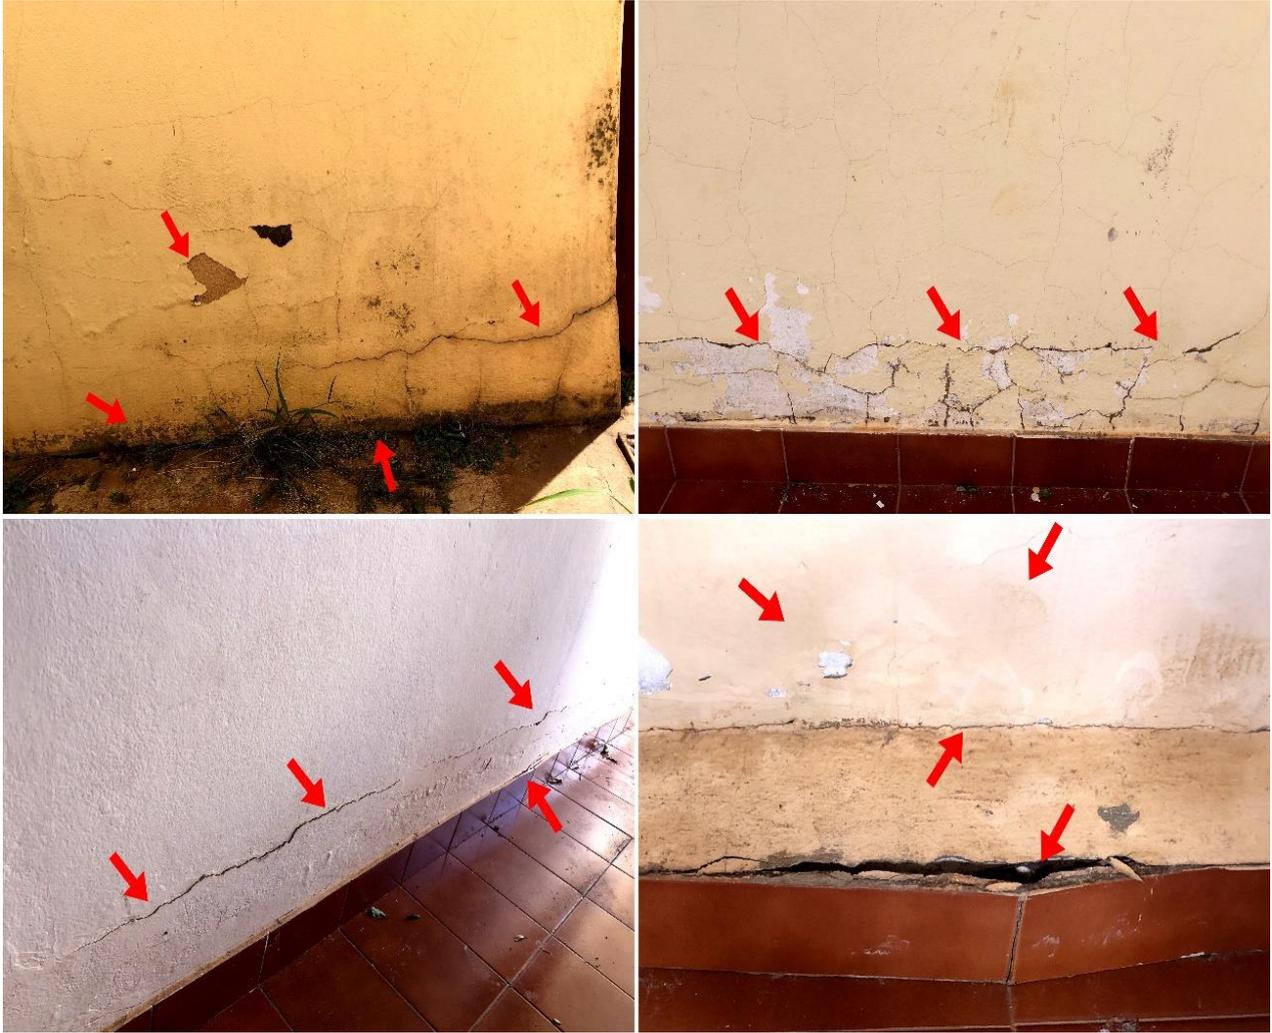
| Figura | 21 |

| Local | Paredes externas da casa e da edícula. |
| Manifestação | Fissura horizontal próxima à base da parede. |

| Solução | Substituição do reboco danificado por uma argamassa impermeável com a aplicação de uma bandagem na área da fissura que promova a dessolidarização entre o revestimento e a parede, seguida pela restauração da pintura com selador e tinta acrílica. |

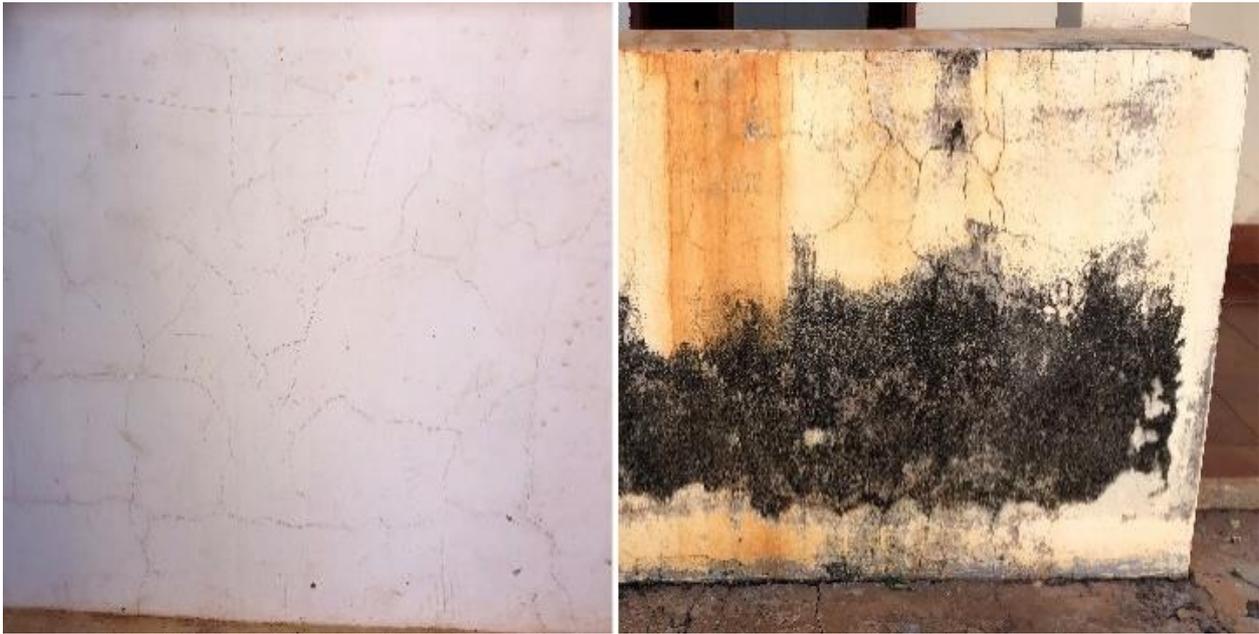
| Figura | 22 |

| Local | Paredes externas da casa e muretas que contornam a varanda dos fundos. |
| Manifestação | Fissuras mapeadas. |

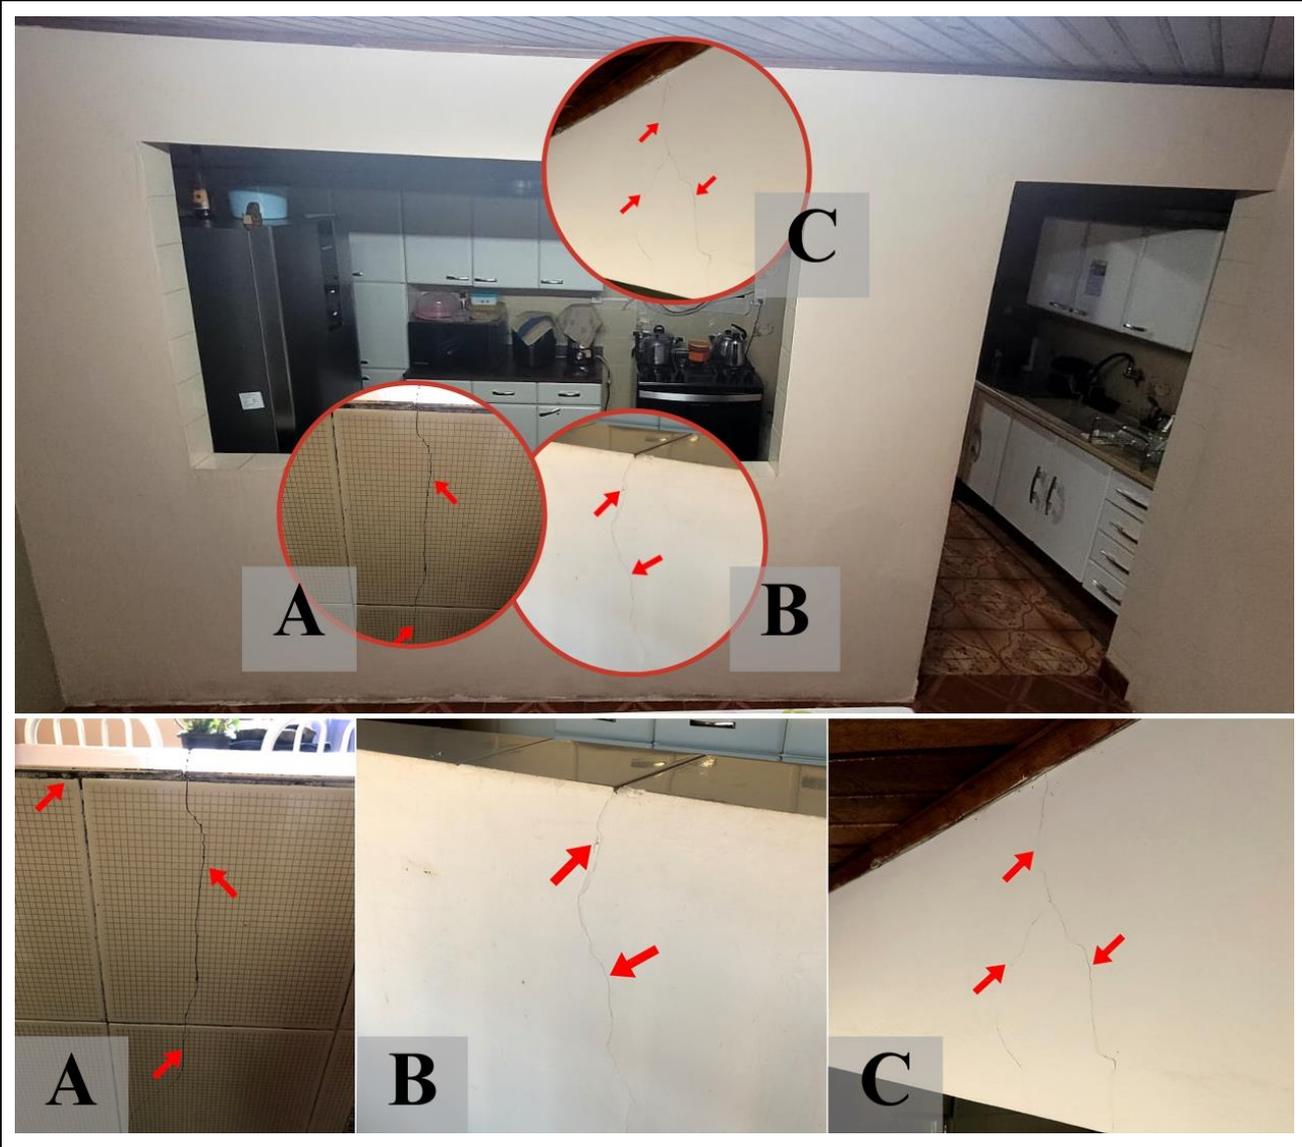
| Figura | 23 |

| Local | Parede que separa a sala de jantar da cozinha. |
| Manifestação | Fissuras predominantemente verticais. |

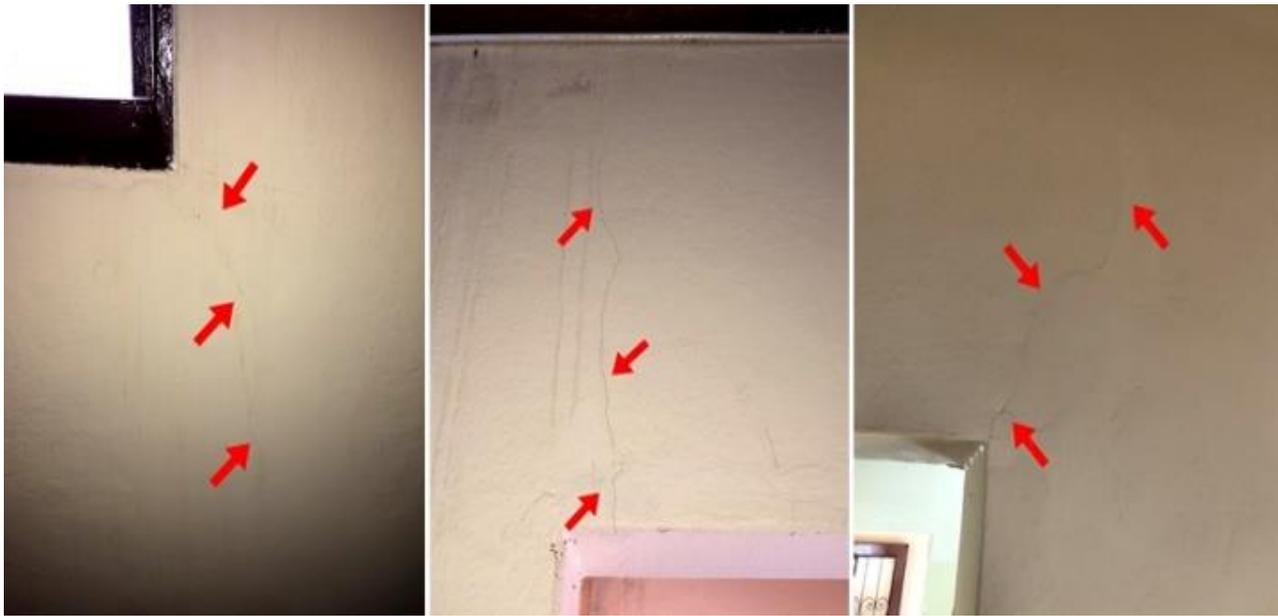
| Figura | 24 |

| Local | Vértices de portas e janelas. |
| Manifestação | Fissuras inclinadas. |

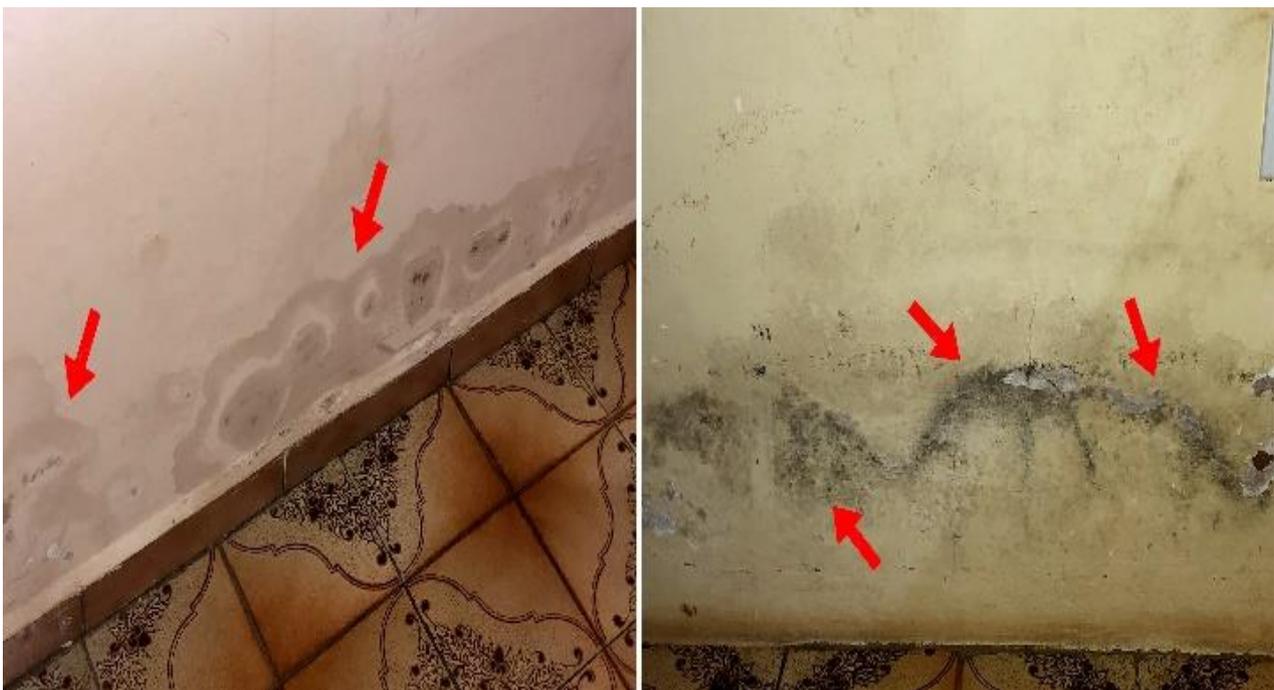
| Figura | 25 |

| Local | Quarto e sala da edícula. |
| Manifestação | Manchas de umidade, mofo e bolor. |
| Consequências | Desconforto visual, rápida deterioração da parede, comprometendo diretamente a saúde e a segurança dos moradores. |

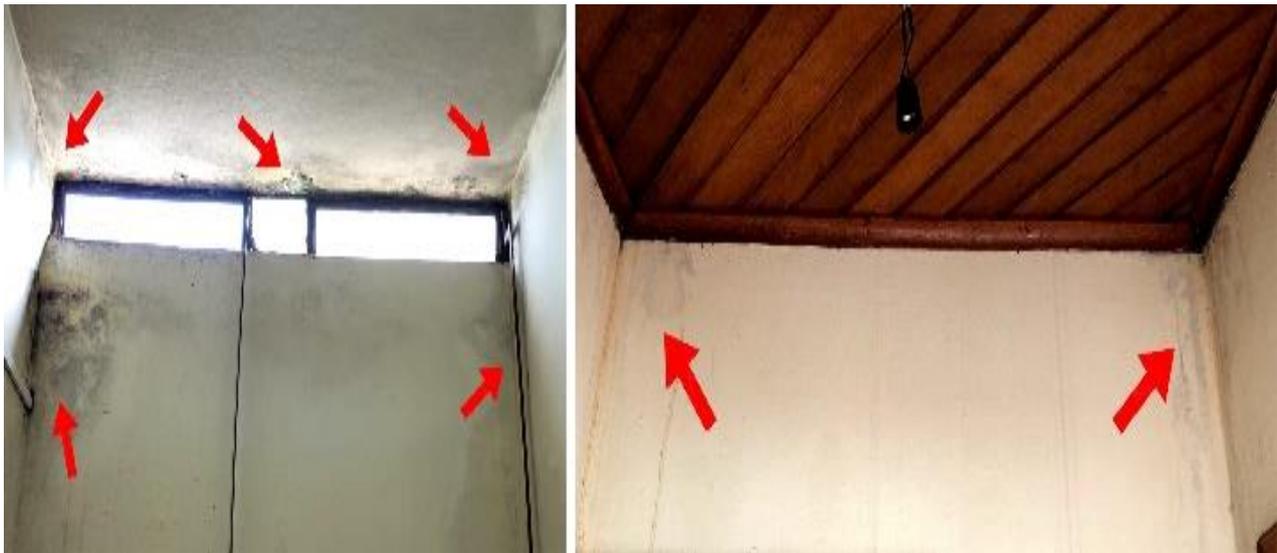
| Figura | 26 |

| Local | Banheiro e circulação da edícula. |
| Manifestação | Manchas de umidade, mofo e bolor. |
| Causa | Deficiência do sistema de telhados, onde o rufo danificado por falta de manutenção, ocasionou o fim da sua vida útil, permitindo a infiltração de água da chuva. Além da falta de estanqueidade da janela. |
| Consequências | Desconforto visual, rápida deterioração da parede, comprometendo diretamente a saúde e a segurança dos moradores. |
