# A APLICAÇÃO DO PROTOCOLO DE AVALIAÇÃO RÁPIDA DO CÓRREGO ACÔGO NO MUNICÍPIO DE ANASTÁCIO - MS

Gabriel Fruto dos Santos

Vicente Rocha Silva

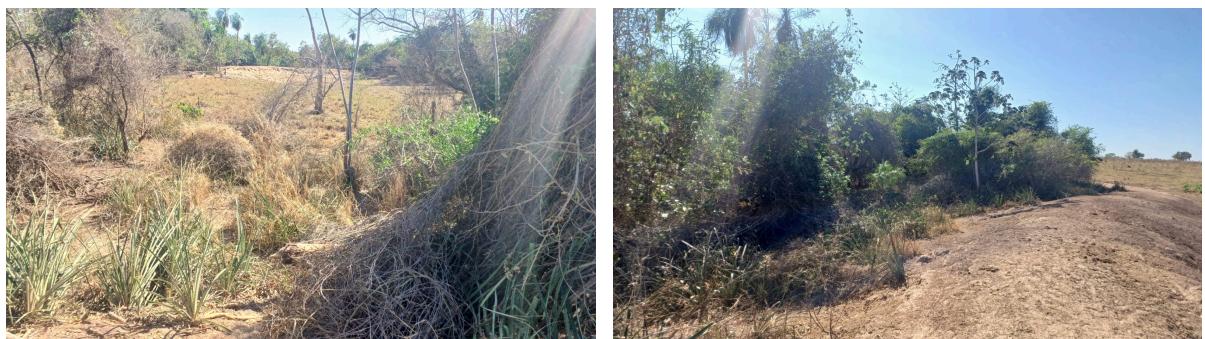
**Figura 3 – Ponto 1 – Nascente do Córrego Acôgo, Anastácio - MS.**

O primeiro ponto analisado localiza-se nas proximidades da rodovia MS-345, correspondendo a uma nascente intermitente inserida em área de pastagem extensiva. Durante a aplicação do protocolo, observou-se que o local se encontrava seco, impossibilitando a avaliação de parâmetros relacionados diretamente à água, como odor, presença de óleos ou turbidez. A figura 3 ilustra o estado da nascente no momento da avaliação, evidenciando a ausência do fluxo hídrico, presença de pastagens e a exposição do solo.

As margens, embora com certa estabilidade, sofrem influência direta do manejo agropecuário. A ausência de cercamento da área de nascentes (canal de cabeceira) e de práticas de conservação agrava a vulnerabilidade ambiental da área.

A pontuação total do ponto foi de 30, enquadrando-se na categoria ruim, o que demonstra alto grau de impacto antrópico e baixo potencial de regeneração natural.

O impacto observado nesse ponto está associado principalmente ao uso inadequado do solo e à falta de isolamento da área, fatores que permitem o livre acesso do gado e a consequente compactação do terreno. Assim, o ponto 1 demonstra a urgência de ações de manejo sustentável, recomposição da mata ciliar e controle do uso agropecuário em áreas de recarga hídrica.

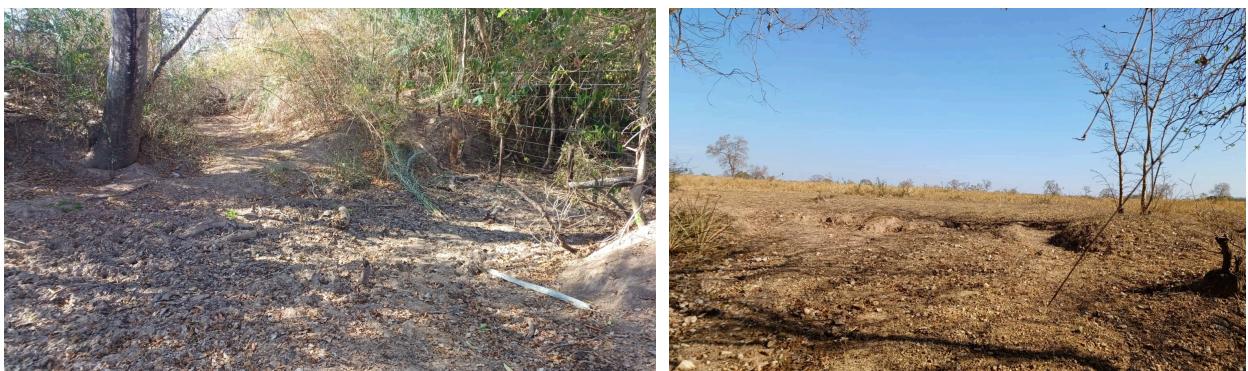
**Figura 4 – Ponto 2 – Fazenda.**

O segundo ponto encontra-se em uma propriedade rural, também situada em área de pastagem. Assim como na nascente, o leito do córrego estava completamente seco no dia da avaliação (27/09/2025), o que impossibilitou a observação direta da água. A figura 4 ilustra o aspecto do leito seco com reduzida vegetação natural nas margens do canal fluvial, destacando o pisoteio do gado e a exposição do solo. Em alguns trechos do Córrego Acôgo, era visível o assoreamento a erosão do solo e o carreamento de sedimentos em direção ao leito.

A margem direita possuía uma cobertura vegetal mais densa, enquanto a margem esquerda se mostrava desprovida de cobertura vegetal, evidenciando o uso intenso para pecuária. A ausência de cercas permite o livre acesso dos animais, favorecendo a compactação do solo e a perda de estrutura do terreno. O ponto recebeu 35 pontos no protocolo, sendo classificado como ruim. Durante a vistoria, notou-se que a textura do solo, somada à declividade natural do terreno, contribui para o escoamento superficial da água das chuvas, o que tende a acelerar processos erosivos.

A realidade observada nesse ponto reforça a necessidade de práticas conservacionistas. Medidas como o isolamento das nascentes, o reflorestamento das margens e o controle do pisoteio animal são fundamentais para restabelecer o equilíbrio hidrológico e ecológico da bacia hidrográfica. Caso não haja intervenção, a tendência é de agravamento da erosão e aumento do assoreamento nos trechos mais baixos do córrego.

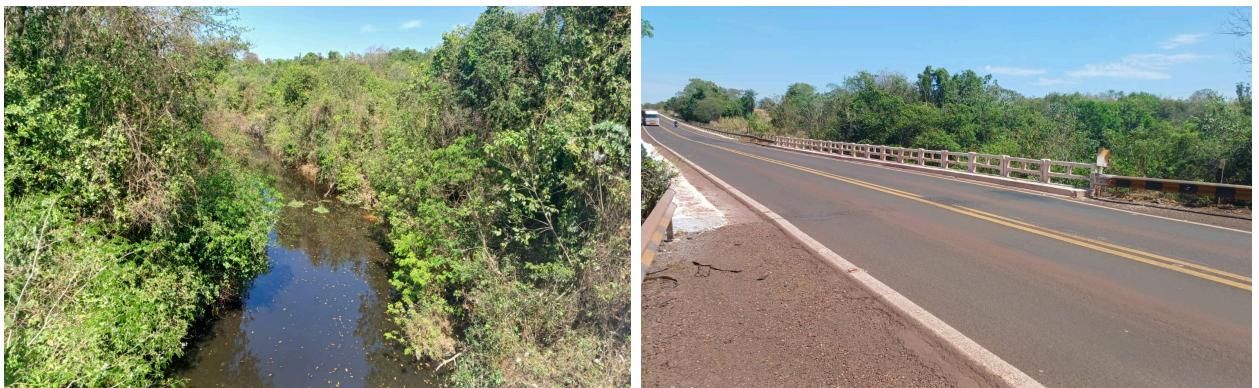
**Figura 5 – Ponto 3 – Ponte sobre o Córrego Acôgo (BR-262), Anastácio - MS.**

O terceiro ponto de amostragem situa-se no baixo curso, em uma ponte sobre o Córrego Acôgo, na rodovia BR – 262, no município de Anastácio (MS), representando um trecho intermediário do curso d’água. Diferentemente dos dois primeiros pontos, observou-se aqui a presença de água corrente e margens bem estruturadas, com vegetação ripária mais densa e diversidade de espécies vegetais nativas. A Figura 5 ilustra esse cenário, evidenciando a boa integridade das margens e a continuidade da vegetação ciliar.

A análise visual mostrou baixa deposição de sedimentos e ausência de poluição pontual perceptível. O substrato apresentou boa variedade de materiais, como cascalhos, raízes e pequenos troncos, que funcionam como abrigo para organismos aquáticos. A soma dos critérios resultou em 110 pontos, classificando o ponto como bom, o que indica ambiente equilibrado e em processo de conservação.

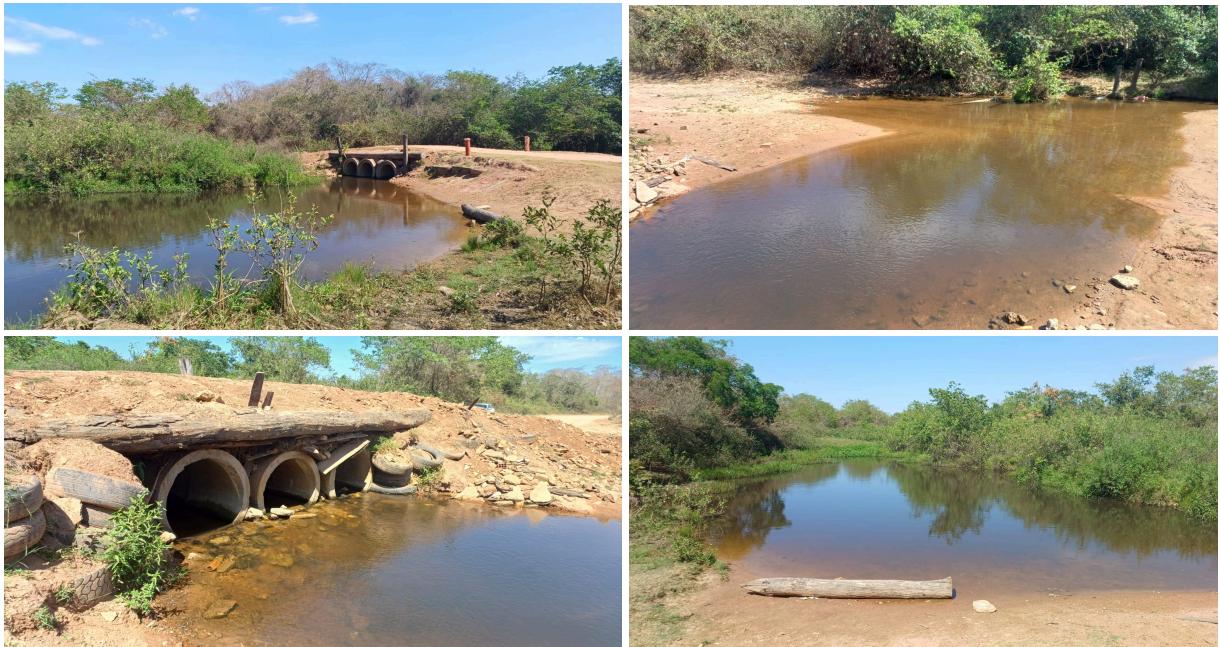
**Figura 6 – Ponto 4 – Balneário Acôgo, município de Anastácio - MS.**

O quarto ponto de amostragem situa-se na área conhecida como Balneário Acôgo, local de uso recreativo pela população local. Durante o levantamento, observou-se que o trecho apresentava características distintas em relação aos pontos anteriores. A Figura 6 ilustra o cenário encontrado, evidenciando a presença de estruturas artificiais, trilhas e acúmulo de resíduos sólidos ao longo das margens.

Embora ainda houvesse presença de água corrente, o ambiente mostrava sinais de alteração pela ação humana. Foram identificados resíduos sólidos nas margens, presença de estruturas artificiais como manilhas e pequenas barragens improvisadas, além de trilhas formadas pelo trânsito constante de pessoas.

A vegetação ciliar, embora presente em parte das margens, encontra-se fragmentada mostrando instabilidade moderada, com pontos de erosão e áreas de solo exposto. O protocolo resultou em 50 pontos, classificando o local na categoria regular.

No caso do Balneário do Córrego Acôgo, embora a água ainda mantenha aspecto límpido, a redução da mata ciliar e a deposição de resíduos representam um risco progressivo à qualidade ambiental do curso d'água. A adoção de medidas de manejo, como o controle do acesso às margens e a instalação de lixeiras, seria essencial para evitar a ampliação desses impactos.

Nesse contexto, a educação ambiental torna-se um elemento fundamental para a conservação do local. A sensibilização da população quanto ao descarte adequado de resíduos, ao respeito à vegetação ciliar e ao uso responsável da área de lazer pode contribuir significativamente para reduzir danos já percebidos no local. Atividades educativas, placas informativas e campanhas de conscientização podem fortalecer a compreensão coletiva sobre a preservação do córrego, estimulando práticas mais sustentáveis e um sentimento de responsabilidade entre os frequentadores.

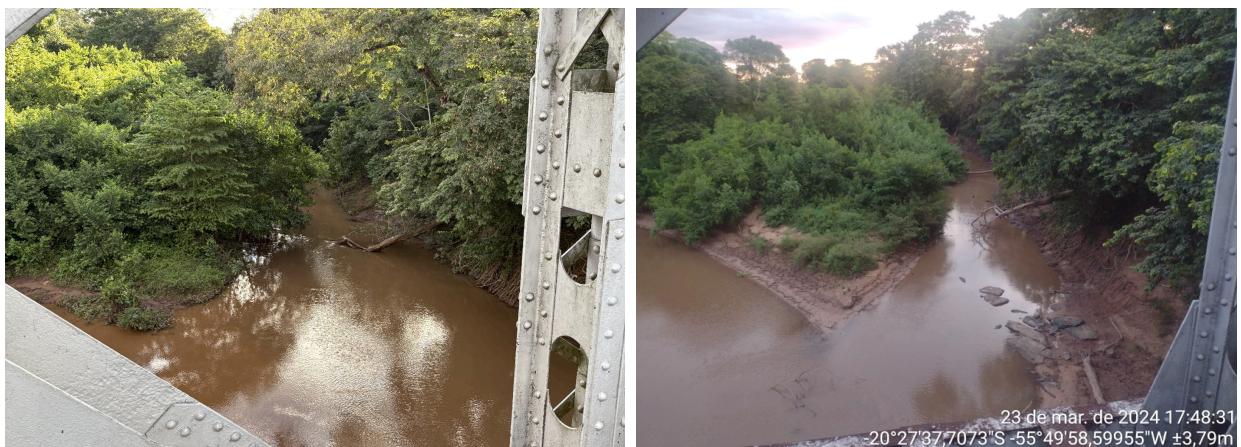
**Figura 7 – Ponto 5 – Foz do Córrego Acôgo, Anastácio - MS.**

O quinto e último ponto de amostragem está localizado na foz do Córrego Acôgo, onde o curso d’água deságua na margem esquerda no Rio Aquidauana. A Figura 7 apresenta o aspecto do local no momento da vistoria, evidenciando o bom estado de conservação das margens e a presença contínua de fluxo.

Essa área apresentou as melhores condições ambientais entre todos os pontos avaliados, sendo classificada como boa, com pontuação total de 115 pontos. Durante a observação em campo, notou-se a presença de fluxo contínuo, margens

estáveis e vegetação ripária bem desenvolvida, composta por espécies arbóreas de médio e grande porte.

A boa conservação da vegetação exerce papel fundamental na estabilidade das margens e na filtragem de sedimentos, evitando o assoreamento do leito. O solo mostrava-se úmido e firme, com pouca evidência de erosão.

Também não foram observados resíduos sólidos, manchas de óleo ou odores que indicassem contaminação. A observação foi realizada sobre a ponte metálica de linha férrea.
