**AVALIAÇÃO DA ICTIOFAUNA, VEGETAÇÃO RIPÁRIA, PALUSTRE  
E AQUÁTICA COMO INDICADOR DA QUALIDADE DAS ÁGUAS  
SUPERFICIAIS DO CÓRREGO BOM JARDIM,  
BRASILÂNDIA/MS/ANO DE 2012**

Dissertação apresentada ao Programa de Pós-Graduação – Mestrado em Geografia/CPTL/UFMS – Área de Concentração Análise Geoambiental e Produção do Território, como exigência final para obtenção do Título de Mestre em Geografia, sob orientação do Profº Drº André Luiz Pinto.

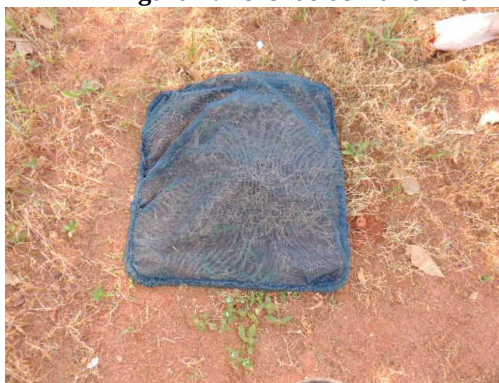
**Figura 4:** Peneirão de malha fina

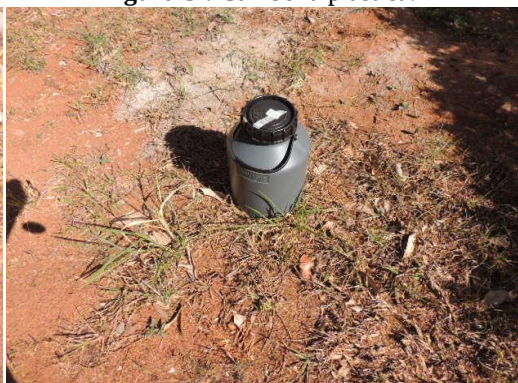
**Figura 5 :** Cambona plástica.

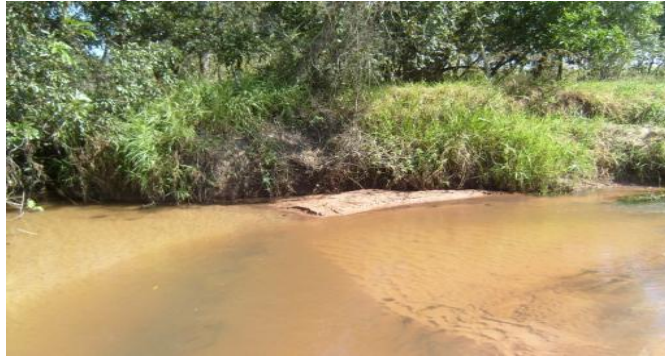
**Figura 12:** Forte processo de assoreamento no ponto 3, a jusante do ponto de monitoramento 4, na foz do córrego Sete de Setembro, no córrego Bom Jardim.

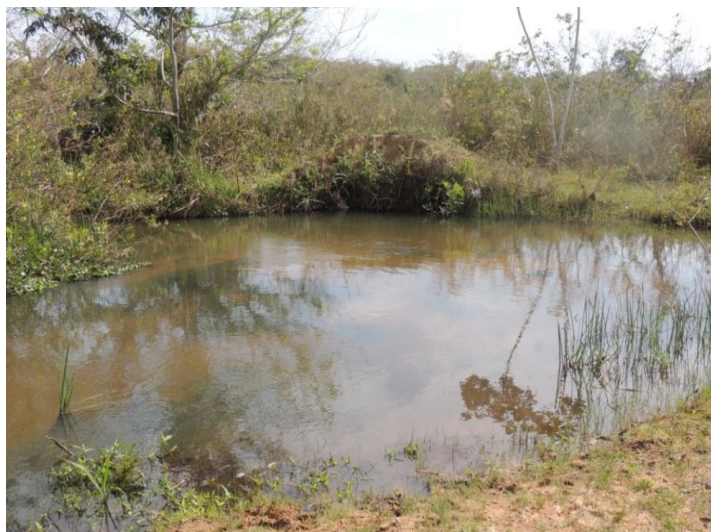
**Figura 56:** O uso, ocupação e manejo da terra a montante do ponto 8 gera elevado transporte de sedimentos orgânicos e inorgânicos, que estão assoreando e alargando seu canal, reduzindo ainda mais a velocidade do fluxo da água e sua oxigenação, comprometendo a qualidade e quantidade das águas, além de sua fauna e flora aquática.
