UFMS UNIVERSIDADE FEDERAL DE MATO GROSSO DO SUL

INSTITUTO DE BIOCIÊNCIAS - INBIO
CURSO DE CIÊNCIAS BIOLÓGICAS

**QUALIDADE DE ÁGUA DA BACIA DO APA DO GUARIROBA APÓS A
IMPLEMENTAÇÃO DO PLANO DE MANEJO**

Monografia apresentado ao curso de Ciências Biológicas, da Universidade Federal de Mato Grosso do Sul, como parte dos requisitos necessários para a obtenção do título de Bacharel.

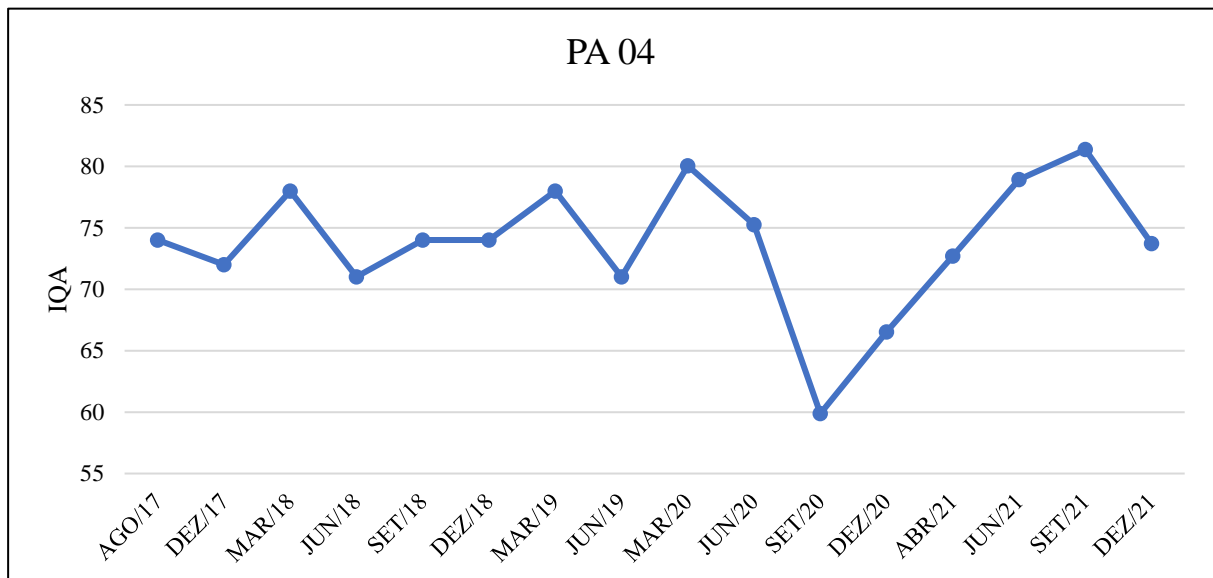
Gráfico 4: Valores de IQA para o PA 04 entre os anos de 2017 e 2021

Comparando os gráficos dos 7 pontos relacionados aos valores de IQA com as tabelas feitas a partir dos dados presentes nos relatórios, os picos de que IQA tanto positivos como negativos coincidem com o decaimento ou aumento no número de *Coliformes* e com aumento e diminuição na pluviosidade. Lopes, *et.al.* (2008) diz que em pontos situados próximos a áreas rurais, a influência da atividade pecuária é um dos principais fatores responsáveis pela redução do IQA ao longo dos anos. Durante períodos de maiores pluviosidades, o escoamento superficial carrega material fecal resultante da pecuária extensiva nas fazendas, elevando assim a quantidade de poluentes microbiológicos nas águas.

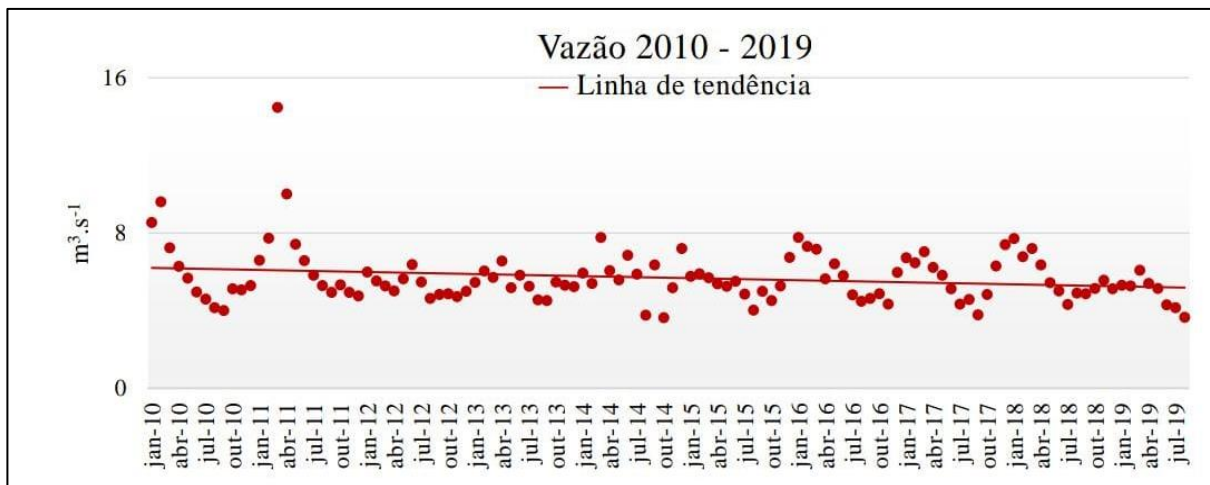
Como indica Freitas Jr, *et al.* (2021) em seu estudo na mesma Área de Proteção Ambiental, realizado entre os anos de 2010 a 2019, a vazão regionalizada para a bacia teve um valor médio no período analisado de $5,67 \frac{m^3}{s}$, tendo seu pico em março de 2011, com $14,45 \frac{m^3}{s}$ e o valor mínimo em outubro de 2014 ($3,63 \frac{m^3}{s}$). Em períodos de seca, a vazão diminui em relação aos períodos chuvosos, como mostra a Figura 6:

Figura 6: Vazão no período entre os anos de 2010 e 2019
