**AVALIAÇÃO DAS ÁGUAS SUPERFICIAIS DOS CORPOS HÍDRICOS  
URBANOS NA CIDADE DE CAMPO GRANDE-MS, UTILIZANDO  
ÍNDICES DE QUALIDADE DAS ÁGUAS**

Dissertação apresentada ao Programa de Pós-Graduação em Tecnologias Ambientais da Universidade Federal de Mato Grosso do Sul como pré-requisito para a obtenção do título de Mestre em Saneamento Ambiental e Recursos Hídricos.

**CAMPO GRANDE – MS  
7 DE DEZEMBRO DE 2005**

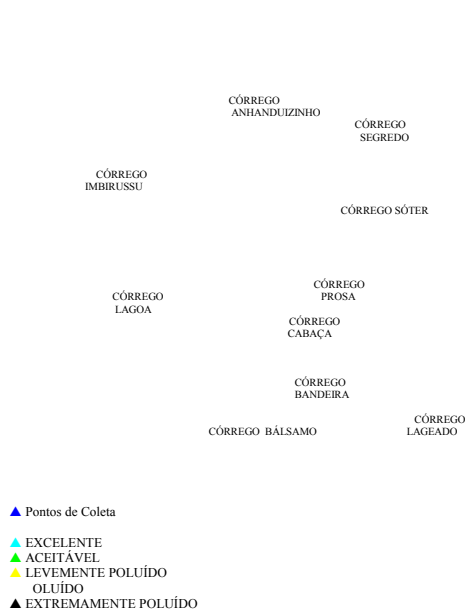
Figura 5.34: IQA<sub>Prati</sub> 1ª campanha, outono de 2004.

As Figuras 5.34, 5.35, 5.36 e 5.37 mostram os mapas descritores em destaque para as quatro campanhas de coleta na aplicação o IQA<sub>Prati</sub>:
