AVALIAÇÃO ESPACIAL DE INDICADORES DE QUALIDADE DE ÁGUA DO  
CÓRREGO BOM JARDIM, BRASILÂNDIA/MS

Dissertação apresentada ao programa de pós-graduação – Mestrado em Geografia/CPTL/UFMS – Área de Concentração Análise Geoambiental e Produção do Território, como exigência final para obtenção do Título de Mestre em Geografia, sob orientação do Professor Dr. Arnildo Pott.

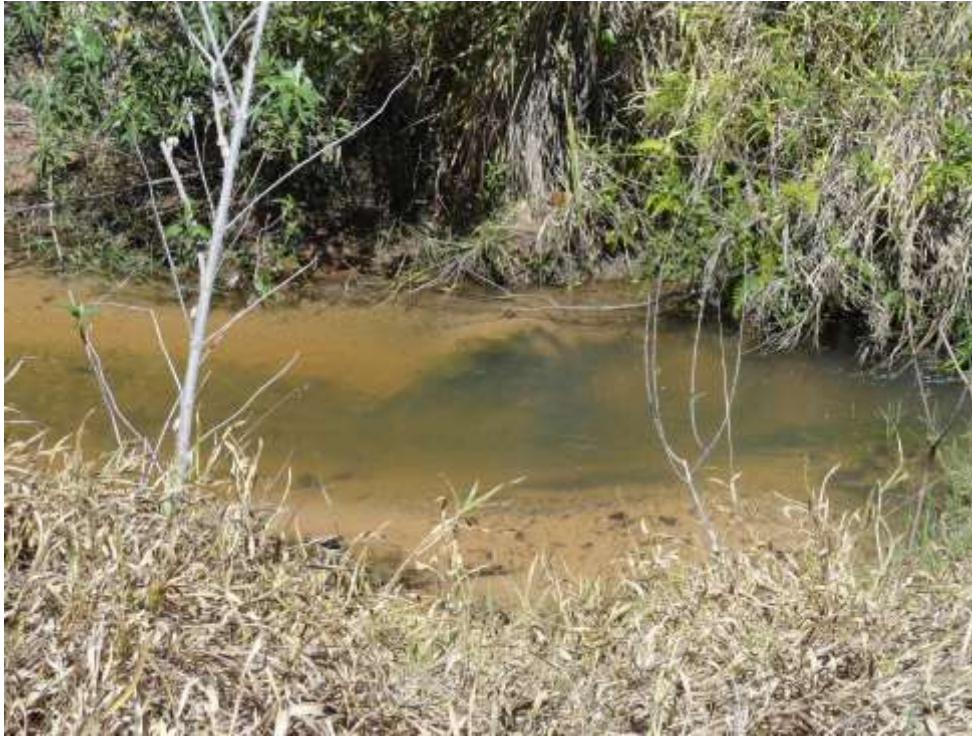
Figura 21: Ponto de coleta 3, afluente córrego 7 de Setembro  
Fonte: Agnes Dias (2013)

O ponto 3 é localizado na foz do córrego 7 de Setembro, um dos afluentes do córrego Bom Jardim, este afluente é caracterizado por um grande carreamento de sedimentos devido à falta de cercas protegendo o leito do pisoteio dos animais.

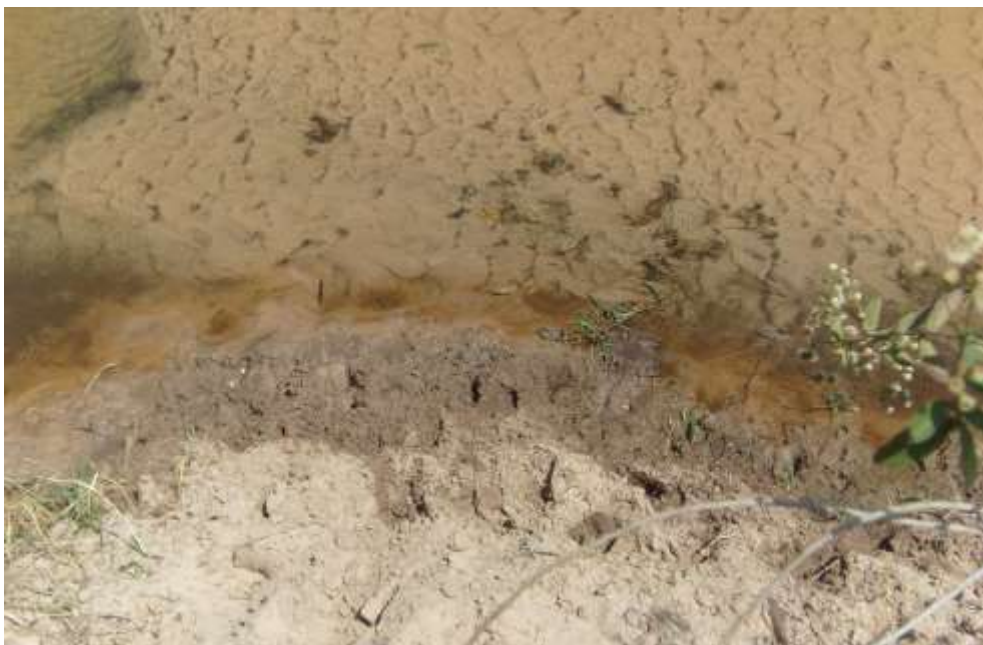
Figura 23: bancos de areia no ponto 4 e sinais de pisoteio.  
 Fonte: Gustavo Oliveira (2009)

O ponto 4 é após a foz do córrego 7 de Setembro, há vários bancos de areia, formados pelo acúmulo de sedimentos. Nas margens predomina o pas 38 são bem erodidas. Tanto no ponto 3 quanto no ponto 4 as espécies encontradas não se encaixavam no padrão de diâmetro mínimo de 5 cm de caule, por isso não entraram na catalogação.

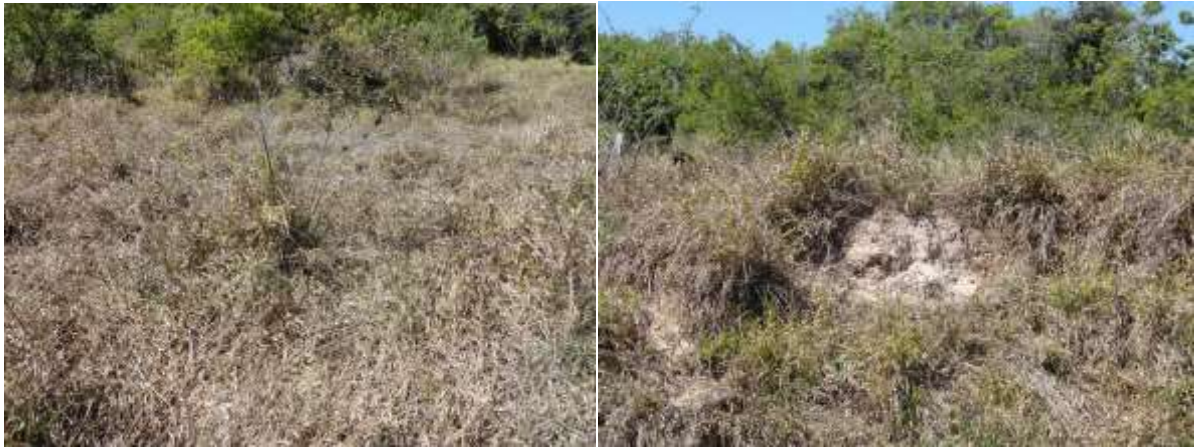
Figura 24: Margens desmatadas e erodidas do ponto 4, após a foz do córrego 7 de Setembro (afluente córrego Bom Jardim)  
 Fonte: Agnes Dias (2013)

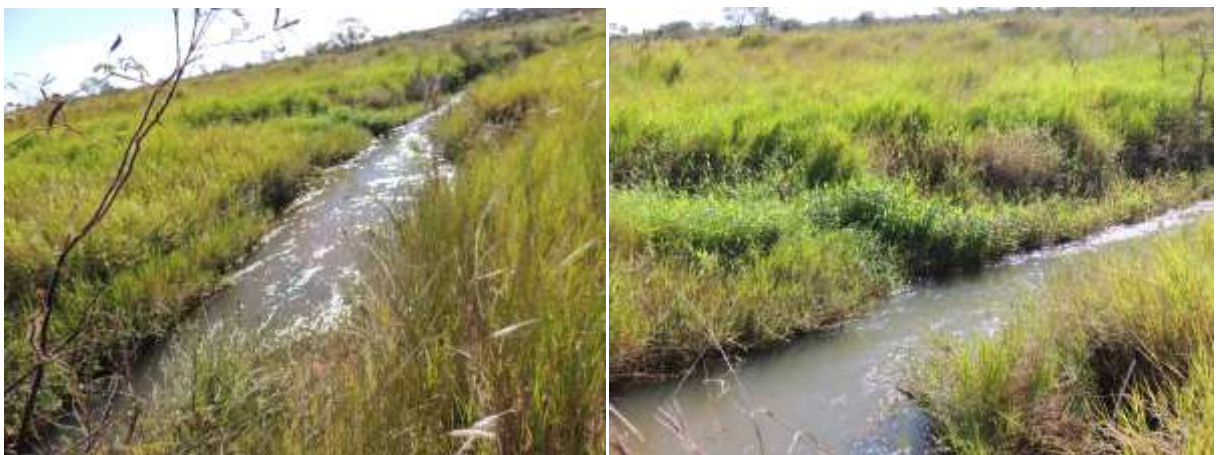
Figura 25: Canal principal córrego Bom Jardim (trecho entre os pontos 5, 6 e 7)  
Fonte: Arnildo Pott (Agosto, 2012)

Os pontos de coleta 5, 6 e 7 são os que mais sofrem alterações entre as estações do ano. No verão, os níveis pluviométricos são altos e constantes e o canal principal do córrego Bom Jardim e o afluente Aviação ficam mais encaixados e com volume e velocidade da água maiores (Figura 17). No inverno, os níveis pluviométricos diminuem fazendo com que o canal, tanto o principal quanto o afluente do Bom Jardim, permaneçam com menos volume e velocidade, essa variação permite valores diferentes, e às vezes até exorbitantes, em relação aos dados da qualidade da água (Figura 18). A vegetação natural do local é quase inexistente, na maior parte o canal é cercado por pastagens.

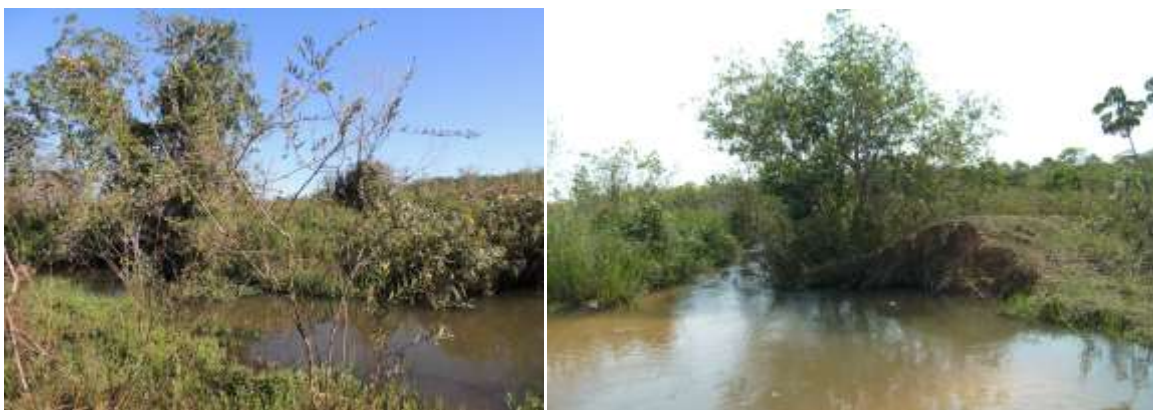
Na Figura 27 fica explícita a vegetação do local e os bancos de areia, a vegetação é escassa e acompanhada por uma grande extensão de pastagens, não oferece nenhuma proteção ao leito em relação a animais e chuvas que podem causar deslizamentos das encostas, acumulando ainda mais sedimentos no córrego.

Figura 27: Ponto 8, foz do córrego Bom Jardim na reserva Cisalpina, Brasilândia, MS.

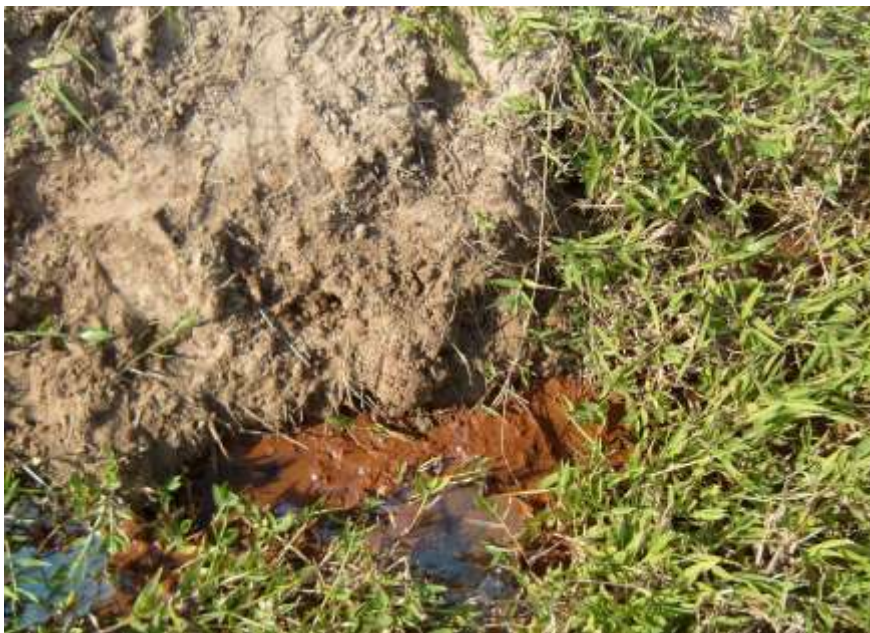
Figura 30: Ponto de coleta 6, córrego Aviação, afluente Bom Jardim, Brasilândia, MS.

No ponto 6 o alto valor de 276,00 NTU (Turbidez) se deu pelas condições do canal, nível muito baixo e com alta concentração de partículas sólidas, uma vez que o ponto 6 corresponde à foz de outro afluente do Bom Jardim, o Aviação, este córrego sofre pelo constante despejo de esgoto doméstico, sem nenhum tipo de tratamento, o que acarreta em dados alterados, quase constantemente.
