**CARACTERIZAÇÃO DA MICROBACIA URBANA DO CÓRREGO BANDEIRA –  
CAMPO GRANDE/MS: SUAS IMPLICAÇÕES NO LAGO DO AMOR**

Monografia apresentada ao curso de Geografia -  
Bacharelado da Faculdade de Engenharias,  
Arquitetura e Urbanismo e Geografia da  
Universidade Federal de Mato Grosso do Sul,  
como parte dos requisitos para a obtenção do título  
de Bacharel em Geografia.

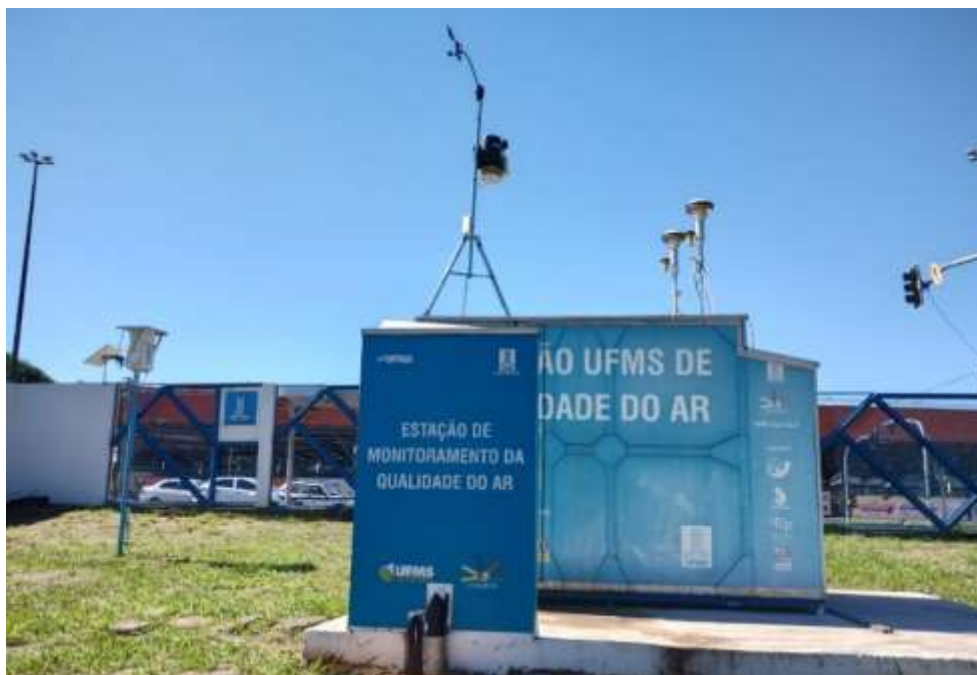
**Foto 1:** Estação de Monitoramento da Qualidade do Ar - LCA/INFI/UFMS.

Os dados pluviométricos da microbacia do Córrego Bandeira foram registrados pelo laboratório de Ciências Atmosférica - LCA/INFI/UFMS, a partir da Estação de Monitoramento da Qualidade do Ar, instalada na Cidade Universitária da Universidade Federal de Mato Grosso do Sul, próximas ao portão 1, coordenadas geográficas 20° 29' 48,19"S e 54° 36' 45,74"W (Foto 1).

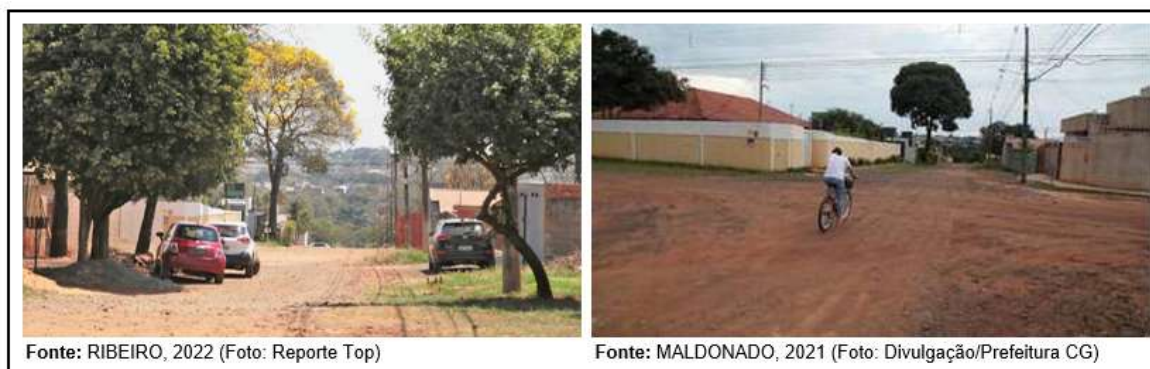
Em 2021, dos quase 21.000 metros de vias públicas no Bairro Rita Vieira, 52,5% não contavam com pavimentação asfáltica (Figuras 6 e 7).

**Figura 6:** Recorte da região do Bairro Rita Vieira em 2021.

**Figura 7:** Vias públicas sem pavimentação do bairro Rita Vieira em 2021.

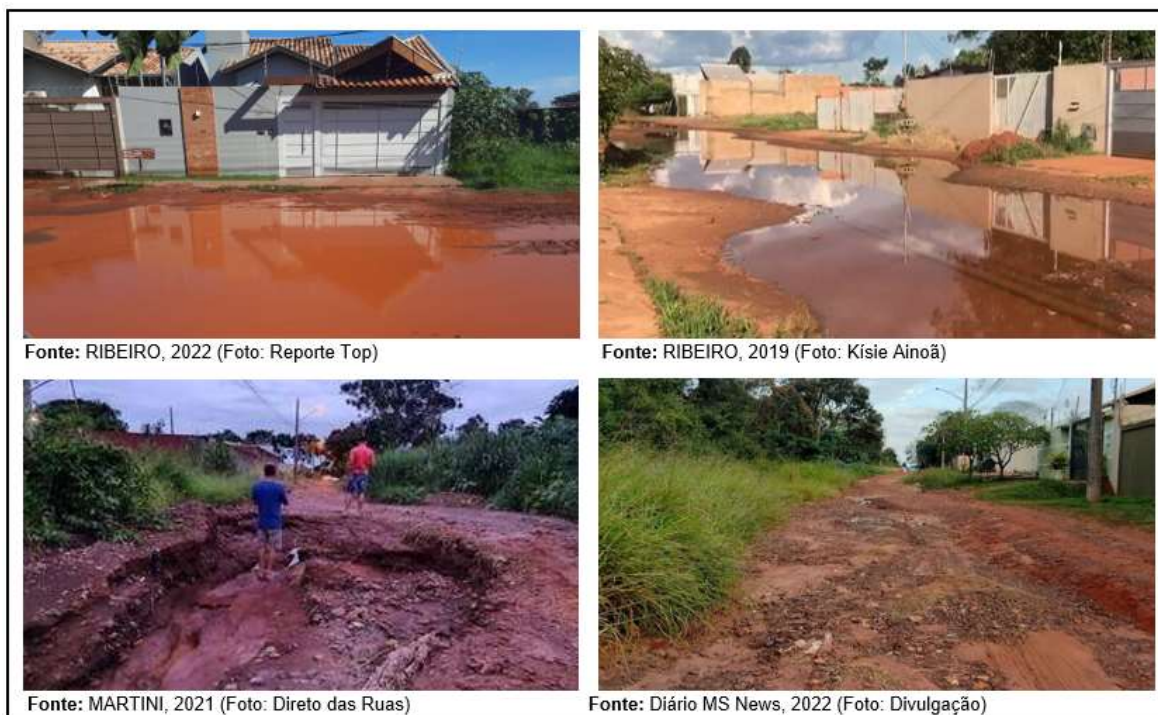
**Figura 8:** Problemas causados pelas chuvas intensas no bairro Rita Vieira.

As vias sem pavimentação funcionam como fontes de sedimentos que são transportados para o Córrego Bandeira através das vias perpendiculares ao fundo de vale. Isso torna essas vias suscetíveis a processos erosivos, como a formação de sulcos e ravinas, causados pelo aumento da velocidade dos fluxos concentrados das águas superficiais (enxurradas) em direção ao leito do Córrego Bandeira. Por outro lado, as vias paralelas ao fundo do vale sofrem com alagamentos e formação de poças d'água por vários dias após as chuvas, além da abertura de valetas devido ao escoamento das águas pluviais (Figura 8).

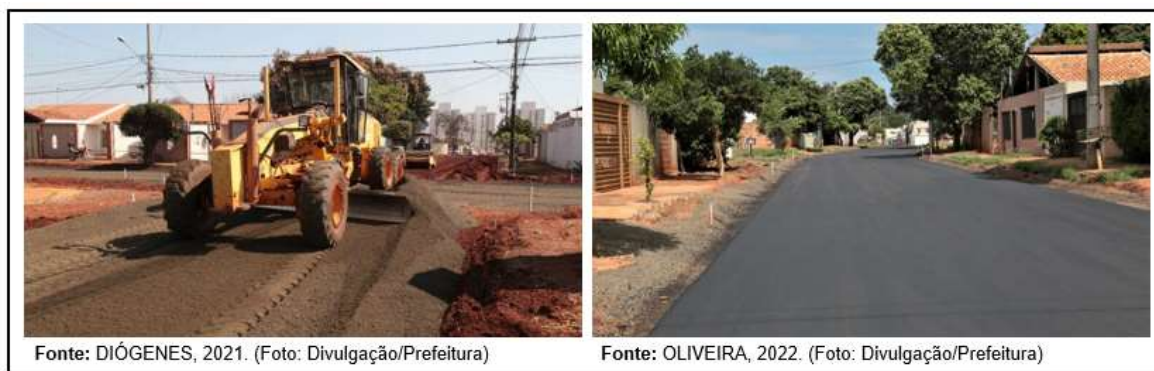
Em 2023, 99,7% das vias públicas na região do bairro Rita Vieira, na margem esquerda do córrego Bandeira, estavam pavimentadas (Figuras 9 e 10).

**Figura 9:** Recorte da região do Bairro Rita Vieira, em 2023.

**Figura 10:** Pavimentação asfáltica das vias públicas do Bairro Rita Vieira.

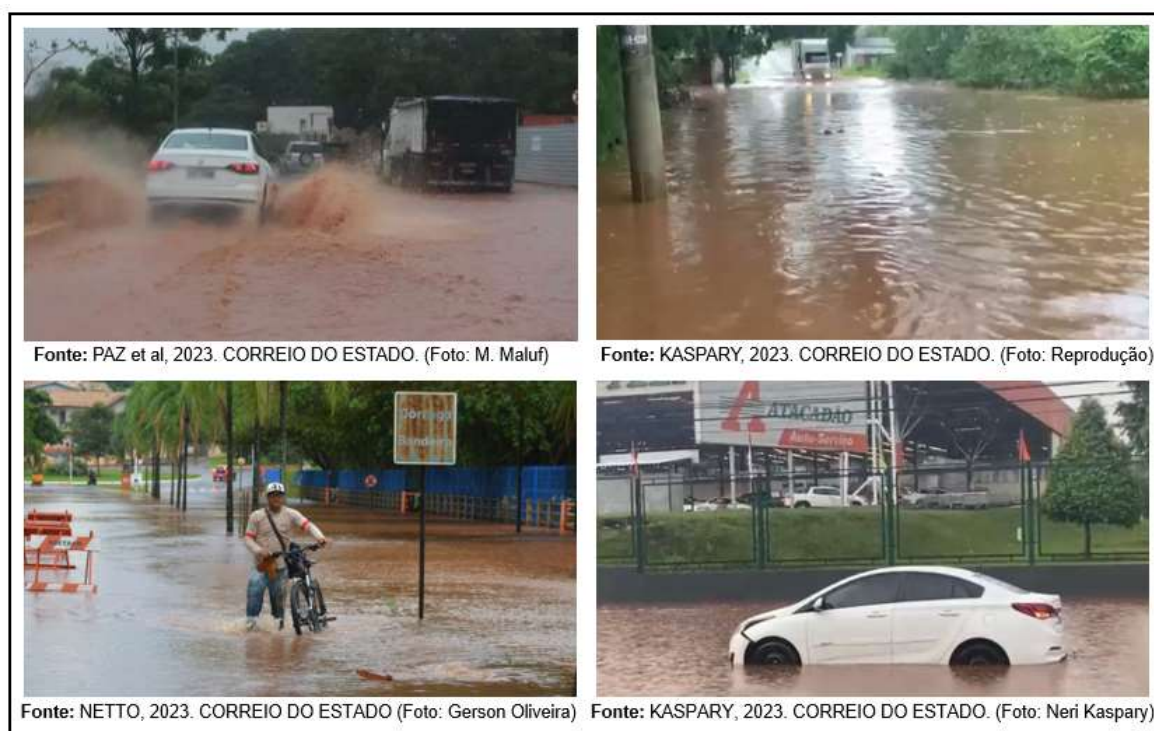
**Figura 11:** Problemas causados pelas chuvas intensas no bairro Rita Vieira, após a pavimentação asfáltica das vias.

Com o avanço da pavimentação asfáltica das vias públicas no bairro, apesar de minimizar os impactos das chuvas, no quesito das erosões nas vias e acúmulo de água após eventos chuvosos, surgem outros transtornos relacionados à impermeabilização das vias. Um desses transtornos é o aumento da velocidade dos fluxos concentrados de água da chuva em direção ao córrego Bandeira. Com esse aumento da velocidade dos fluxos de água, ocorre consequentemente a diminuição do processo de infiltração no solo, o que aumenta substancialmente a vazão da água que chega ao córrego Bandeira. Isso contribui para o aumento das áreas alagadas em um menor espaço de tempo, além do transbordamento do curso d'água e do lago, como é o caso específico do Lago do Amor (Figura 11).

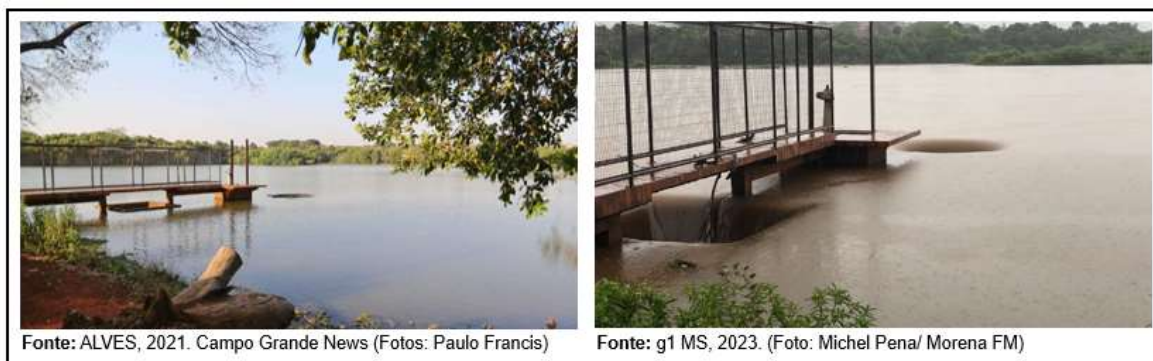
**Figura 12:** Vertedouro tipo tulipa Lago do Amor.

O funcionamento do Lago do Amor é realizado por meio de vertedouros, conhecidos como sumidouros, no formato de tulipa, que controla a altura do nível d'água regulando o espelho d'água na cota estipulada e permitindo a passagem do excesso de água acumulada no lago (Figura 12).

Esse sistema de vertedouro, além de manter o espelho d'água do lago na cota estipulada, também auxilia na contenção de sedimentos gerados pelo processo erosivo a montante do lago. Consequentemente, o lago inicia um processo de assoreamento, em que o volume de sedimentos carregados pelas águas das chuvas determinará a vida útil do lago.

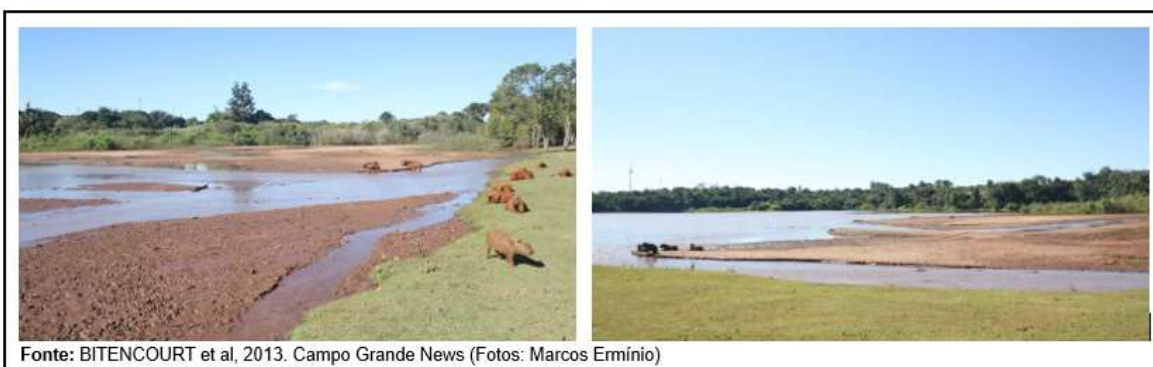
**Figura 13:** Assoreamento no Lago do Amor/UFMS

O assoreamento no Lago do Amor (Figura 13), ao longo do tempo, é causado por um processo natural de erosão, acelerado pela intervenção humana, ou seja, pela urbanização da área de drenagem da microbacia do córrego Bandeira.

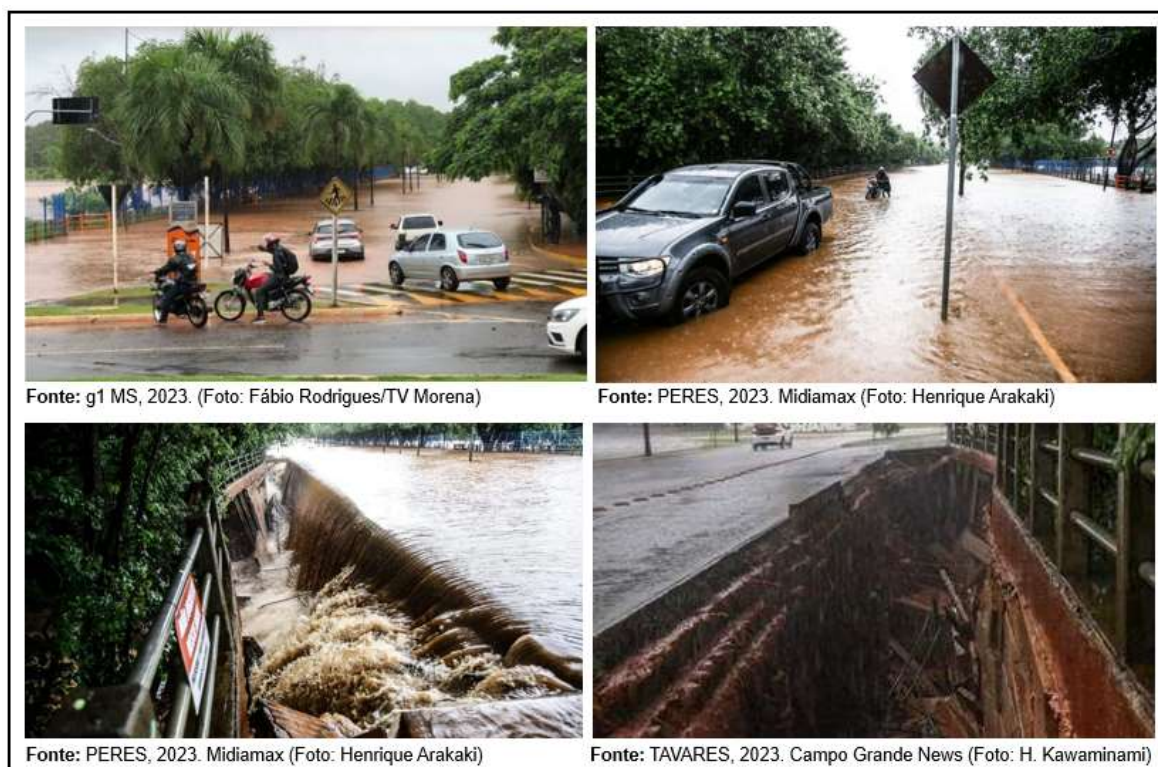
**Figura 16:** Evento de Inundação na Av. Filinto Muller, 04/01/2023<sup>1</sup>, Lago do Amor.

O primeiro transbordamento ocorreu em 04/01/2023 durante um temporal, ou seja, uma chuva extremamente forte com uma intensidade de 72,0 mm de chuva em um intervalo de uma hora.

O volume de água escoado em direção ao Lago do Amor da área de drenagem da microbacia do córrego Bandeira excedeu a capacidade de vazão dos dois vertedores do tipo tulipa. Assim, o Lago do Amor não suportou o volume de chuva e acabou transbordando, ultrapassando o limite do aterro do lago. Isso resultou no alagamento da avenida Filinto Muller e no desmoronamento de parte do aterro de sustentação das vias atingindo parte da passarela lateral (calçada) de um lado da via (Figura 16, pag. 46).

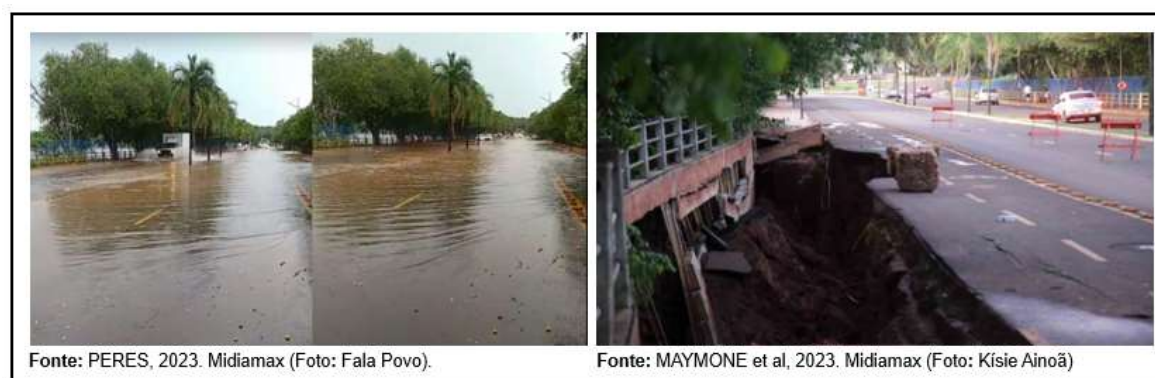
**Figura 17:** Evento de Inundação na Av. Filinto Muller, 08/03/2023<sup>2</sup>, Lago do Amor.

Após 64 dias do primeiro evento de transbordamento, o Lago do Amor voltou a transbordar em 08/03/2023, alagando completamente a avenida Filinto Muller. O fluxo d'água (enxurrada) aumentou a cratera iniciada no primeiro evento e destruindo parte da estrutura da calçada, comprometendo a ciclovia (Figura 17). Este evento foi de menor magnitude, registrando 47,8 mm de chuva em um intervalo de uma hora.

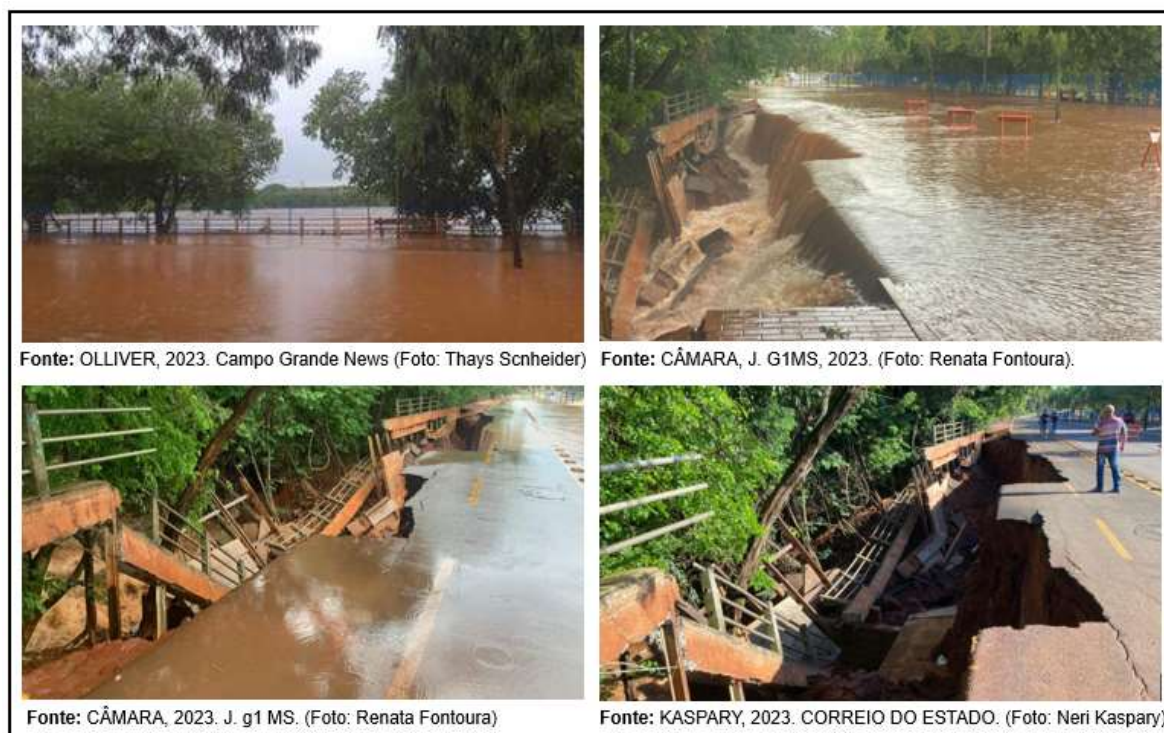
**Figura 18:** Evento de Inundação na Av. Filinto Muller, 31/03/2023<sup>3</sup>, Lago do Amor.

No dia 31/03/2023, a tempestade registrou uma intensidade de 79,2 mm de chuva em uma hora. Com o alto volume novamente, o Lago do Amor transbordou e a água invadiu as duas pistas da avenida Filinto Muller, agravando os estragos na borda do aterro e comprometendo a estrutura do asfalto com rachaduras (Figura 18).

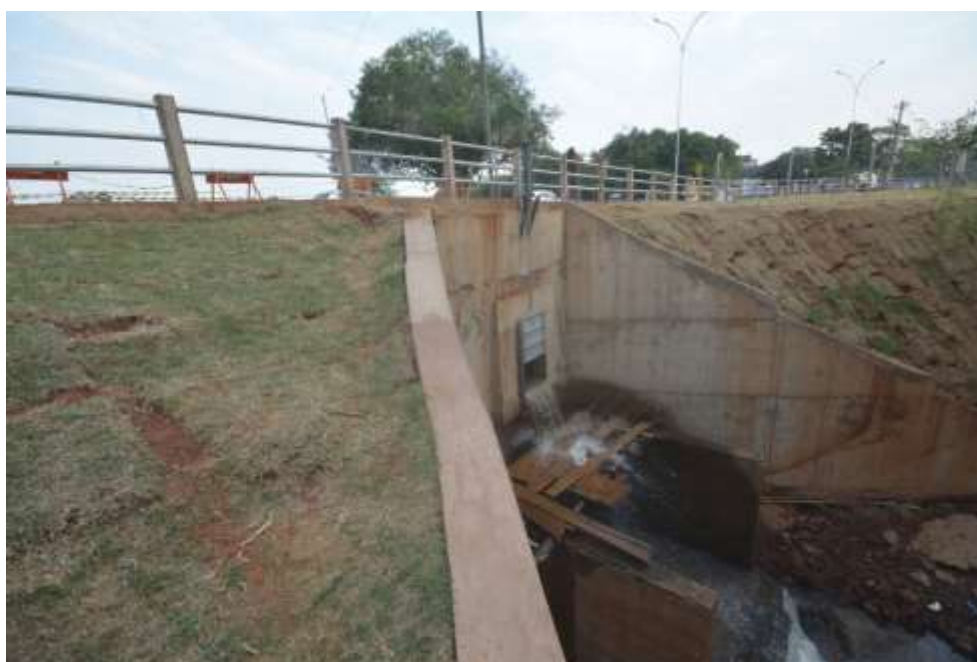
**Foto 2:** Vertedouro Emergencial instalado no Lago do Amor - 2023

De maneira semelhante à solução adotada para o bairro Rita Vieira, o poder público, mais uma vez sem um planejamento adequado, recorreu a uma “obra emergencial” para tentar resolver o problema de transbordamento no Lago do Amor. Para isso, foi instalado um vertedouro de emergência, que deve ser sempre acionado manualmente em casos de chuvas intensas que possam causar o transbordamento do lago (Foto 2).

O que podemos levantar a hipótese, com o acionamento do vertedouro emergencial instalado no Lago do Amor durante eventos de chuvas concentrados, isso acarretará em um aumento significativo a vazão a jusante do lago, e com isso poderá acelerar o processo de assoreamento do curso d'água e possivelmente alagamento em pontos a jusante ao Lago do Amor, e isto causar transtorno a população que desloca e/ou reside naquela região.
