# BOAS PRÁTICAS NA EXECUÇÃO DA PAREDE DE ALVENARIA ESTRUTURAL COM BLOCOS DE CONCRETO: ESTUDO DE CASO EM CAMPO GRANDE

Matheus Dutra Madrid da Silva, Ana Paula da Silva Milani

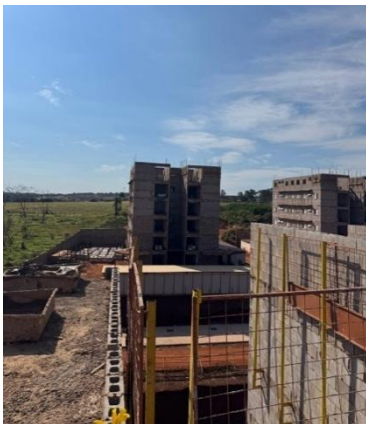
A obra estudada encontrava-se na etapa de execução da alvenaria estrutural (Figura 2), o que permitiu a observação direta de aspectos relevantes do sistema construtivo alvenaria estrutural armada com

blocos de concreto, como o assentamento dos blocos, controle de prumo e alinhamento, modulação vertical e horizontal, bem como as disposições preliminares para recebimento de lajes e armaduras verticais.

*Figura 2 - Etapa atual da edificação (Fonte: Autoral; Data: 17/07/2025)*

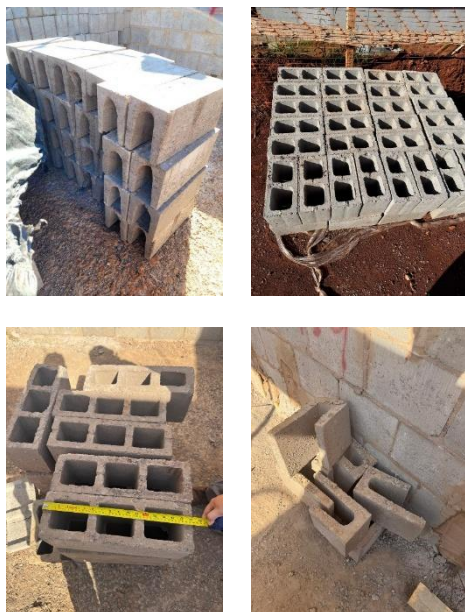
Na obra estudada, foram empregados blocos estruturais de concreto com largura de 14 cm, fornecidos por uma empresa local de artefatos de concreto, com diferentes dimensões e funções específicas. A seleção seguiu critérios de desempenho estrutural, modulação e racionalização da obra, em conformidade com a (NBR 6136:2016). A seguir, apresentam-se os tipos identificados:

- Bloco 14x19x04 – utilizado como bloco compensador em pontos específicos de fechamento ou ajustes, como também em bonecas de portas;
- Bloco 14x19x09 – utilizado como bloco de modulação e também como compensador;

- Bloco 14x19x14 – empregado em trechos de ajustes de modulação;
- Bloco 14x19x29 – principal bloco estrutural da obra, utilizado na elevação das paredes. Sua dimensão favorece o encaixe modular em planta e alçado, inclusive em esquinas em “L”;

- Bloco 14x19x44 – utilizado como bloco canaleta, quando cortados em obra, para cintas de amarração e vergas/contravergas. Também empregado em modulações em “T” ou encontros de parede com necessidade de continuidade estrutural;

- Canaleta 14x19x39: Canaleta utilizada exclusivamente para cintas de amarração e vergas/contravergas;
- Canaleta tipo J 14x31x29x19: Canaleta utilizada exclusivamente na última fiada das paredes, servindo de apoio direto para a laje. Seu formato permite o correto alojamento das armaduras longitudinais e o posterior preenchimento com graute, garantindo a ancoragem adequada da laje na alvenaria.

*Figura 3 - Blocos Utilizados em Obra (Fonte:Autoral; Data:17/07/2025)*

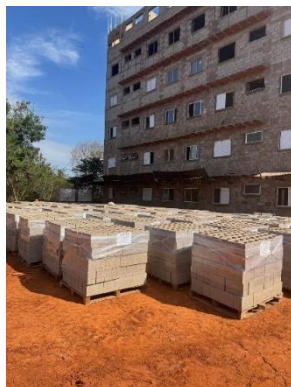
Também foi verificado que os blocos de concreto empregados no sistema de alvenaria estrutural foram armazenados estrategicamente ao lado das edificações, em áreas planas e de fácil acesso. Essa prática está em conformidade com as recomendações da (NBR 15961-2:2020), que orienta quanto ao correto manuseio e estocagem de blocos estruturais (Figura 4).

*Figura 4 - Blocos armazenados ao lado da edificação (Fonte:Autoral; Data:17/07/2025)*

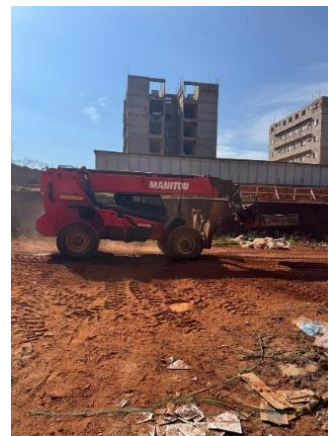
Quanto ao transporte vertical (Figura 5), foram empregados dois equipamentos distintos:

- Manipulador telescópico (do térreo até o quinto pavimento), garantindo maior

agilidade e precisão no posicionamento próximo às fachadas;

- Minigrua (do sexto ao oitavo pavimento), que assegurou a elevação em maiores alturas com segurança.

*Figura 5 - Máquina Manipuladora (Fonte:Autoral; Data:17/07/2025)*

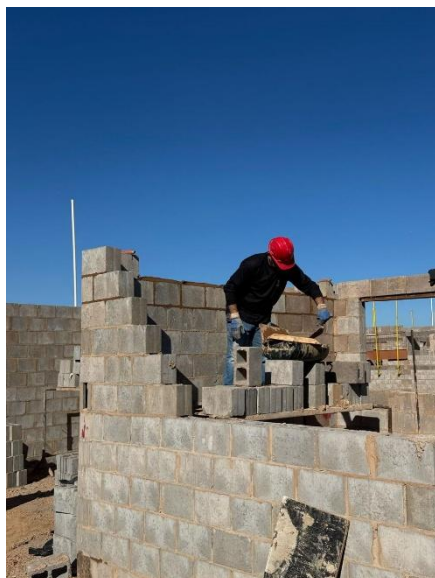
A argamassa de assentamento utilizada foi preparada *in loco*, aplicada nas juntas horizontais e verticais, mantendo espessura em torno de 10 mm, conforme preconizado pela (NBR 16868-1:2020). O uso de ferramentas adequadas (pás retificadas, linha de pedreiro e nível de bolha) garantiu uniformidade e precisão dimensional (Figura 7).

A verificação do prumo e do alinhamento foi realizada com o uso de nível de bolha acoplado em régua de alumínio, nível de mangueira (nível de água) e linhas de nylon esticadas ao longo das fiadas. Essas técnicas seguem as recomendações da (NBR 15961-2:2020), que estabelece tolerâncias para execução de paredes estruturais, e encontram respaldo em guias técnicos da ABCP (2010) e da CBIC (2018).

Figura 7 - Assentamento da argmassa (Fonte:Autorial;  
Data:17/07/2025)

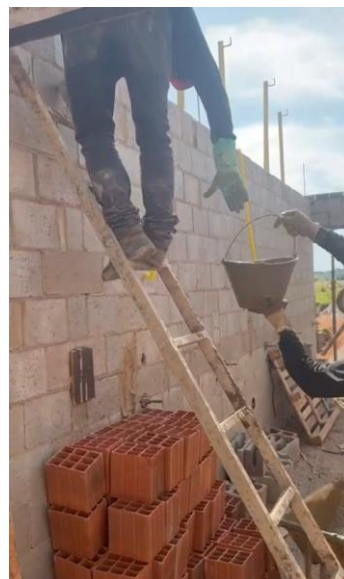
O graute foi lançado em camadas, respeitando limites de altura definidos pela (NBR 12118:2013). Foram utilizados funis e baldes para evitar vazamentos e garantir adensamento adequado (Figura 8). O processo foi dividido em duas etapas: na meia altura da parede (sexta fiada) e após a conclusão da execução. Assim, esse modo traz como vantagens:

Figura 8 - Grauteamneto com balde (Fonte:Autorial;  
Data:17/07/2025)

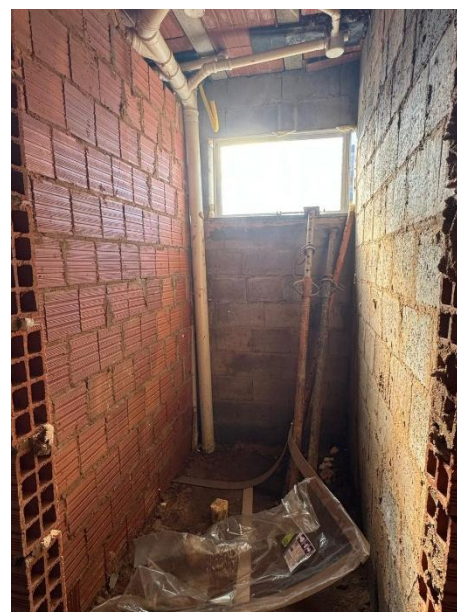
Figura 12 - Alvenaria de vedação (Fonte: Autoral; Data: 17/07/2025)

Além das paredes estruturais, observou-se a execução de alvenaria de vedação interna em blocos cerâmicos, destinada à compartimentação de ambientes (Figuras 11 e 12). Para compatibilizar ambos os sistemas, foram utilizadas telas metálicas galvanizadas, embutidas na argamassa, conforme prática recomendada pela ABCP (2010). Tais práticas possibilita:

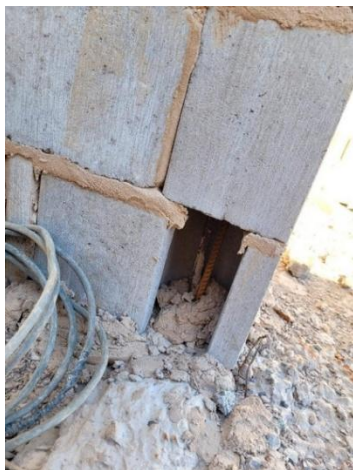
Figura 15 - Janela de Inspeção (Fonte: Autoral; Data: 17/07/2025)

As janelas de inspeção observadas na obra consistiram em aberturas temporárias deixadas em pontos estratégicos da alvenaria, permitindo acesso às armaduras e aos locais de grauteamento (Figuras 14 e 15). Essa prática está em conformidade com a ABNT NBR 15961-2:2020, que recomenda a possibilidade de inspeção das etapas críticas de execução, como inserção de armaduras e preenchimento dos blocos. Essa prática permite:

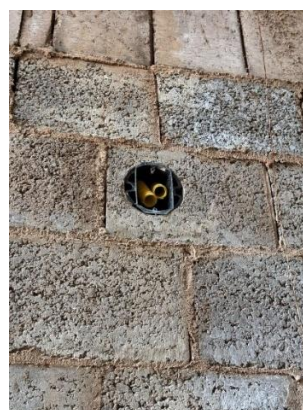
Dentre os procedimentos identificados em campo, destacou-se o uso de perfurações localizadas nos blocos, em conformidade com as boas práticas recomendadas pela (NBR 15961-2:2020), aproveitando os vazios para a passagem de eletrodutos e tubulações. Essa técnica reduz a necessidade de cortes extensos e facilita o fechamento posterior com argamassa, contribuindo para a manutenção do desempenho estrutural da parede e a minimização de resíduos gerados durante a obra.

Figura 16 - Furo com instalação prediais (Fonte: Autoral; Data: 17/07/2025)

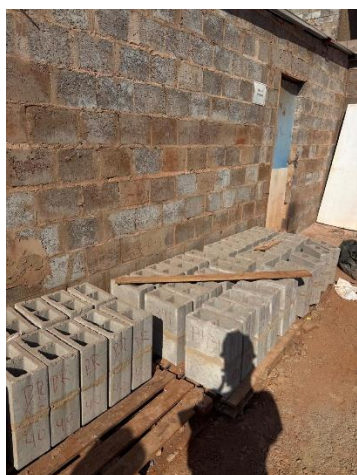
Para o controle tecnológico dos blocos e argamassa, foram moldados prismas em obra com os blocos de concreto estrutural, unidos por argamassa, e posteriormente submetidos a ensaio de compressão pela empresa terceirizada contratada. Esse ensaio é recomendado pela (NBR 15961-2:2020) e por guias da ABCP/CBIC, pois avalia o desempenho conjunto dos elementos (bloco + argamassa), aproximando-se das condições reais da parede.

Figura 17 - Primas para ensaio (Fonte: Autoral; Data: 17/07/2025)

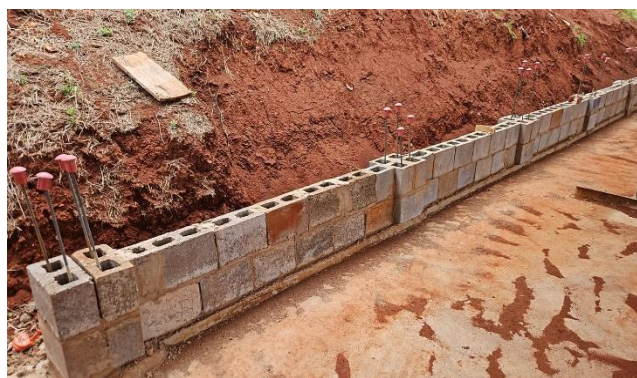
Outro aspecto relevante refere-se ao destino das sobras resultantes da margem de segurança. Embora não haja documento formal que demonstre numericamente a perda efetiva, o engenheiro responsável relatou que, dos três paletes adicionais adquiridos por pavimento, em média dois eram reaproveitados em serviços complementares do próprio empreendimento, como muros de arrimo e quiosques, ou mesmo transferidos para outras obras. A comprovação desse reaproveitamento pôde ser observada em campo, como na execução de muro de arrimo (Figura 24), no qual se identificam blocos de diferentes lotes e dimensões, evidenciando a utilização de peças remanescentes.

Figura 18 - Muro de Arrimo com peças remanescentes  
(Fonte: Autoral; Data: 17/07/2025)
