## Proposta de Roteiro Metodológico para Inspeção Predial Preventiva Baseada na ABNT NBR 16747:2020

Lívia Libano Fernandes <sup>a</sup>; Sidiclei Formagini <sup>b</sup>

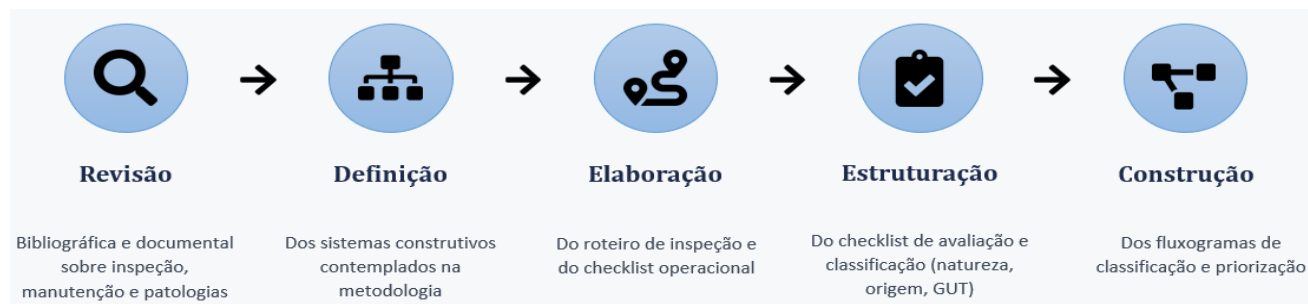
Figura 1 – Etapas de desenvolvimento da proposta metodológica. Fonte: Elaborado pela autora.

A Figura 1 apresenta, de forma resumida, o fluxo de desenvolvimento da proposta metodológica adotada nesta pesquisa, evidenciando a sequência das etapas realizadas para a construção dos instrumentos propostos.

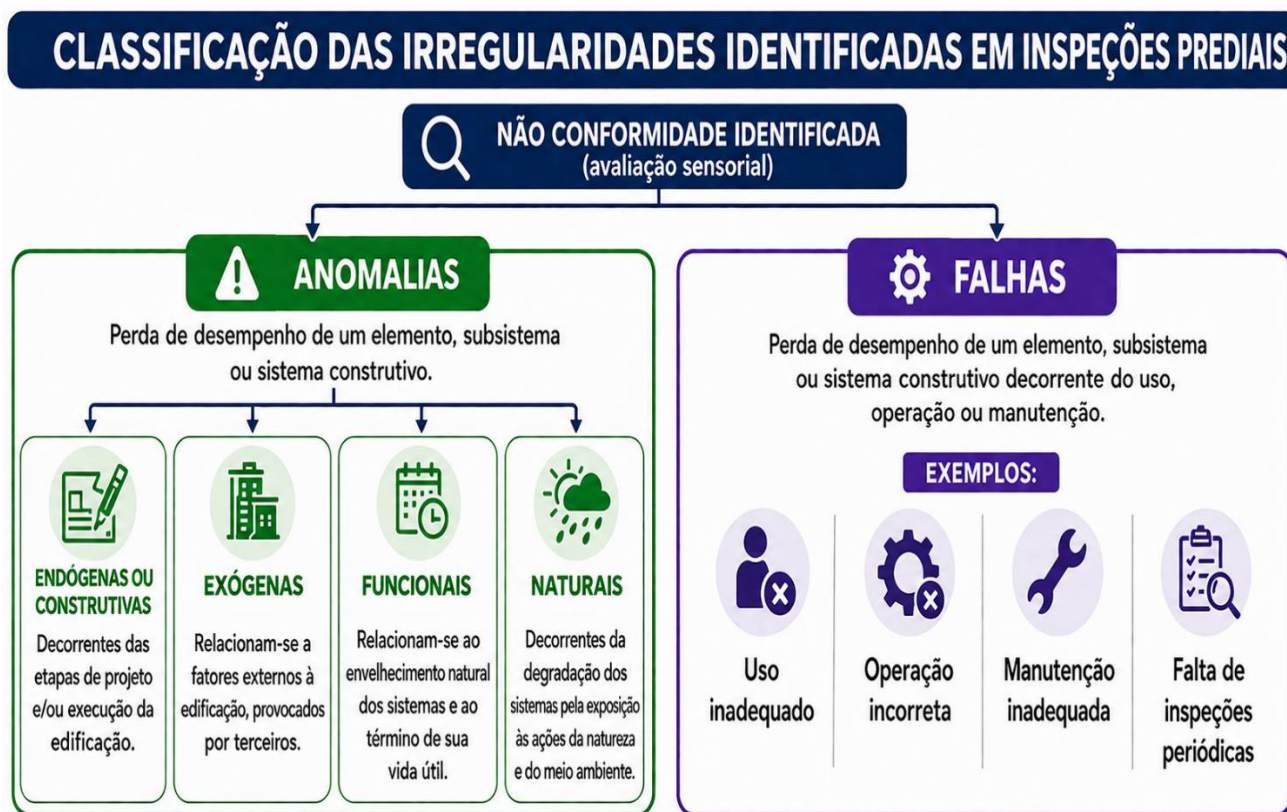
Figura 2 – Fluxograma de classificação das irregularidades quanto a origem. Fonte: Elaborado pela autora com o auxílio da ferramenta ChatGPT, versão 5.5 (2026).

NBR 16747 (ABNT, 2020), as anomalias podem ser classificadas em endógenas, exógenas e funcionais. Complementarmente, adota-se neste trabalho a classificação de anomalia natural, conforme proposta por Gomide (2021), aplicada às manifestações decorrentes da degradação dos sistemas construtivos em razão da exposição às ações da natureza, como chuvas, granizo, ventos, umidade e radiação solar. As falhas, por sua vez, correspondem às perdas de desempenho decorrentes de deficiências relacionadas ao uso, operação ou manutenção da edificação. O processo de classificação adotado neste trabalho é apresentado no fluxograma da Figura 2.
