## Análise do colapso da cobertura em estrutura metálica da Unidade Operacional da PRF em Bataguassu – Estudo de Caso

Danilo Serra Santos <sup>a</sup>; Christiane Areias Trindade <sup>b</sup>

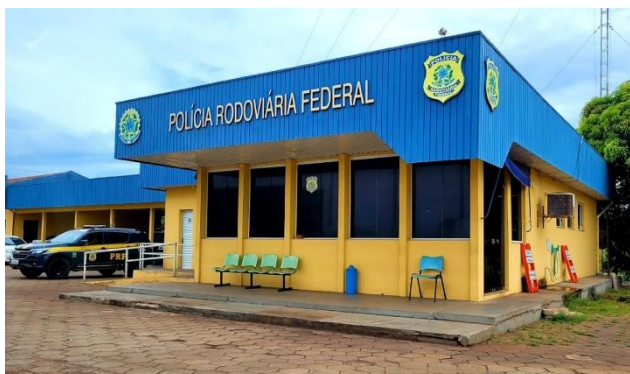
**Figura 01** – Cobertura original.

De acordo com o Instituto Nacional de Meteorologia o colapso foi desencadeado por um evento climático que consistiu em chuva e ventos que atingiram uma velocidade de 59,4 km/h, resultando em danos significativos à infraestrutura. Na figura 1 abaixo, observa-se a estrutura metálica da cobertura da Unidade Operacional PRF antes do evento climático.

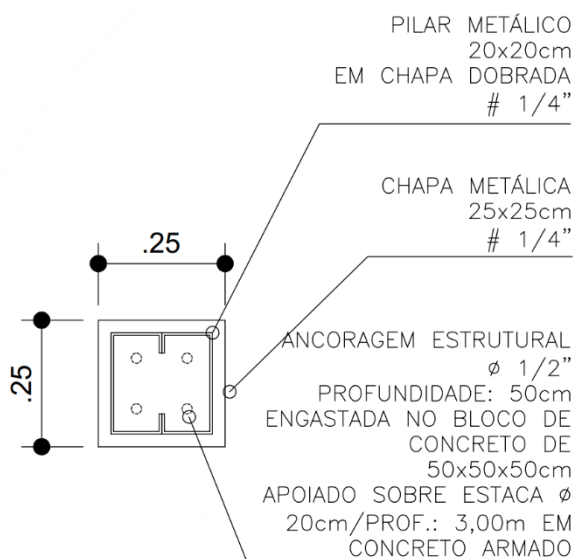
**Figura 20** – Detalhes do projeto dos pilares metálicos.

Após a implementação das fundações, o processo avançou com a instalação da chapa por meio de chumbadores, conforme detalhamento mostrado na figura 19. A seguir foi realizada a solda dos perfis dos pilares na chapa, conforme mostra a figura 20. O bom detalhamento e adequada execução dos chumbadores dos pilares metálicos no bloco de concreto de fundação revelam uma abordagem cuidadosa na união desses elementos essenciais. A precisão na execução do chumbamento é fundamental para garantir uma conexão firme e rigorosa.
