FUNDAÇÃO
UNIVERSIDADE
FEDERAL DE
MATO GROSSO DO SUL

Licenciatura em Geografia

**Caminhabilidade, uma análise técnica das calçadas e passeios públicos:
caso da avenida Rio Branco – Corumbá/MS**

Monografia de trabalho de conclusão de curso de licenciatura em Geografia da Universidade Federal de Mato Grosso do Sul – Campus do Pantanal – área de geografia urbana.

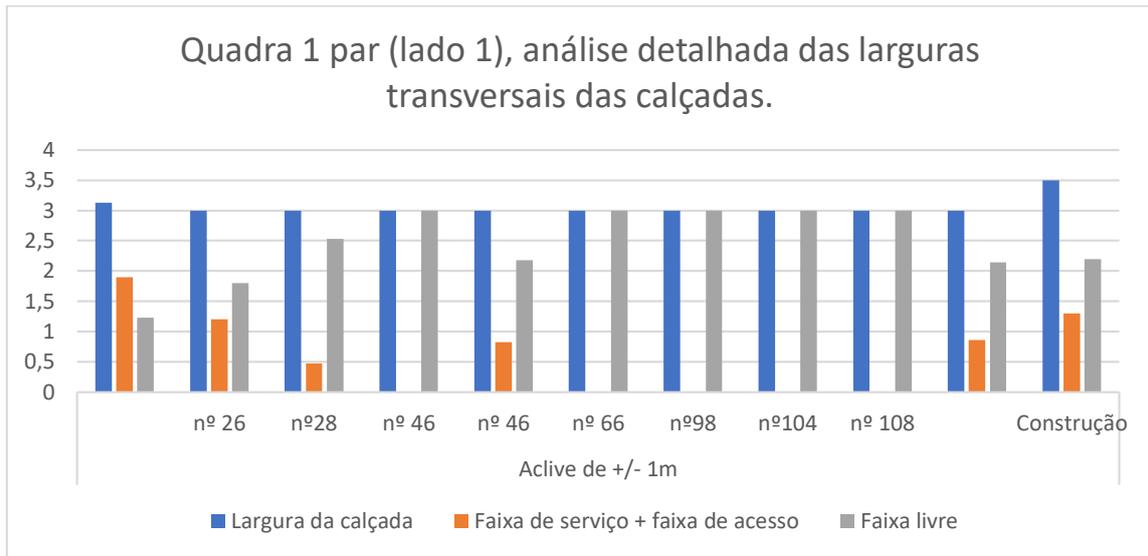
Gráfico 4 - Referente à quadra nº 1 par (lado 1).

Depreende-se que na quadra 1, em ambos os lados, há ao menos 1,2m de faixa livre para a locomoção dos pedestres. A grande altura da calçada foi identificada no lado 1 em relação ao nível do leito carroçável, devido ao nível diferenciado de aterros das construções do lado par, área de aclave. Esse desnível acentuado ocasiona presença de degraus e rampas com elevado grau de inclinação, o que contraria a norma NBR 9050/20 (figuras 12 a 14).

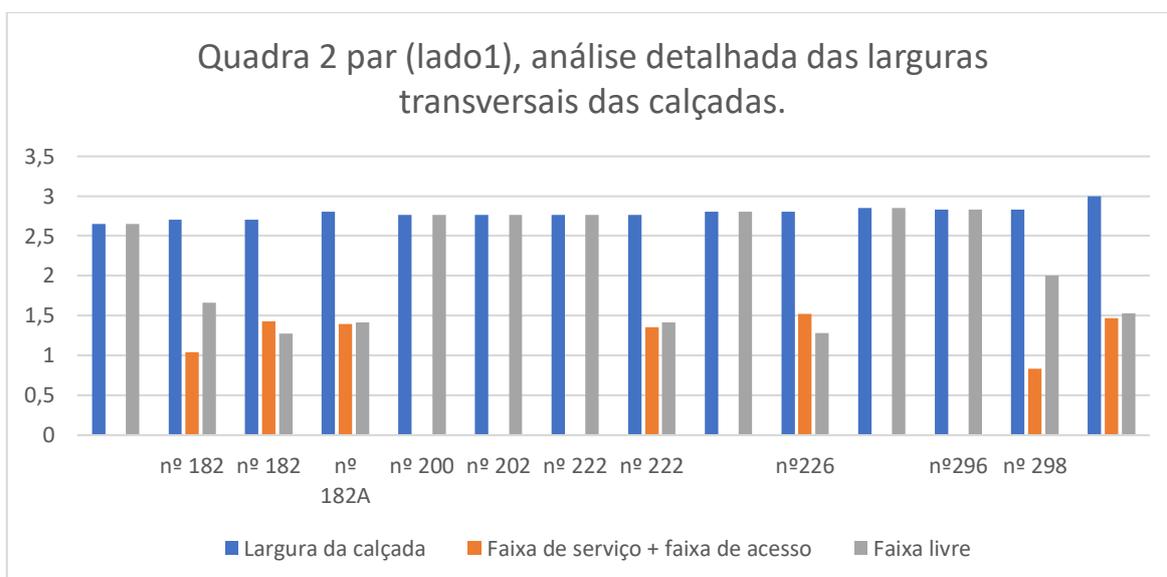
Gráfico 6 - Referente à quadra nº 2 par.

Depreende-se que na quadra 2, em ambos os lados, há uma uniformização das calçadas, porém no lado 1 há locais em que as faixas de serviço/acesso sobrepujam a faixa livre, embora tenham ao menos 1,2m de largura transversal.

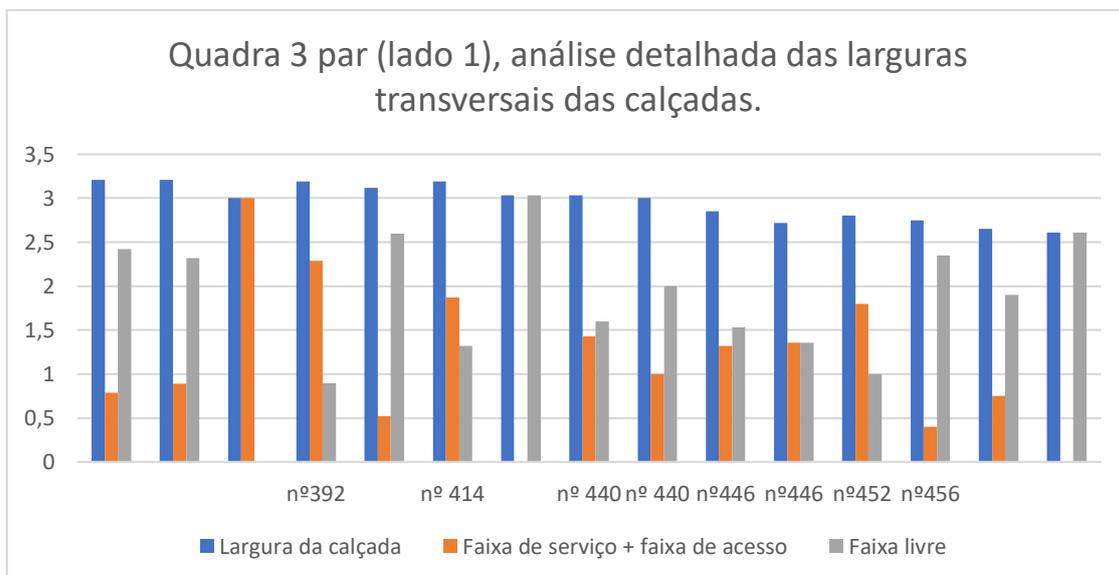
Gráfico 8 - Referente à quadra nº 3 par.

Depreende-se que na quadra 3, lado 1, no nº 392 da av. Rio Branco, a faixa livre está abaixo de 1,2m e grande faixa de acesso, nesse caso. Trata-se de uma rampa de acesso à garagem do imóvel que ultrapassa os 3% de inclinação máxima que uma faixa livre deveria apresentar de acordo com as normas NBR 9050/20. No lado 2 há uma uniformização das calçadas, exceto nos números 355 e 425, áreas de estacionamento.

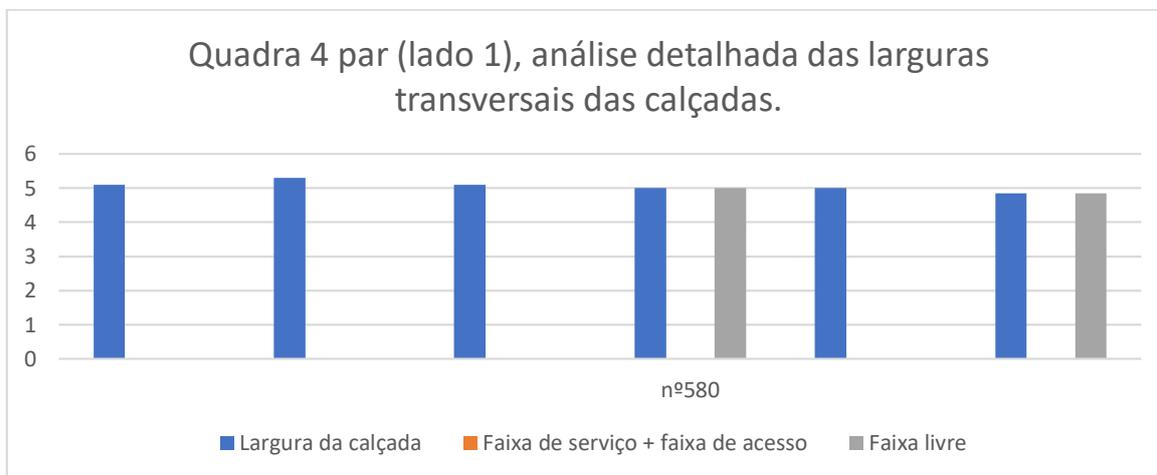
Gráfico 10 - Referente à quadra nº 4 par.

A partir do segundo trecho analisado, na quadra 4, observa-se a presença dos recuos, porém as ausências dos passeios ou grandes faixas de serviço/acesso. A quadra 4, lado 2, apresenta uma expressiva declividade em relação ao leito carroçável (figuras 15 e 16). Observam-se também veículos estacionados sobre a calçada (figura 17).

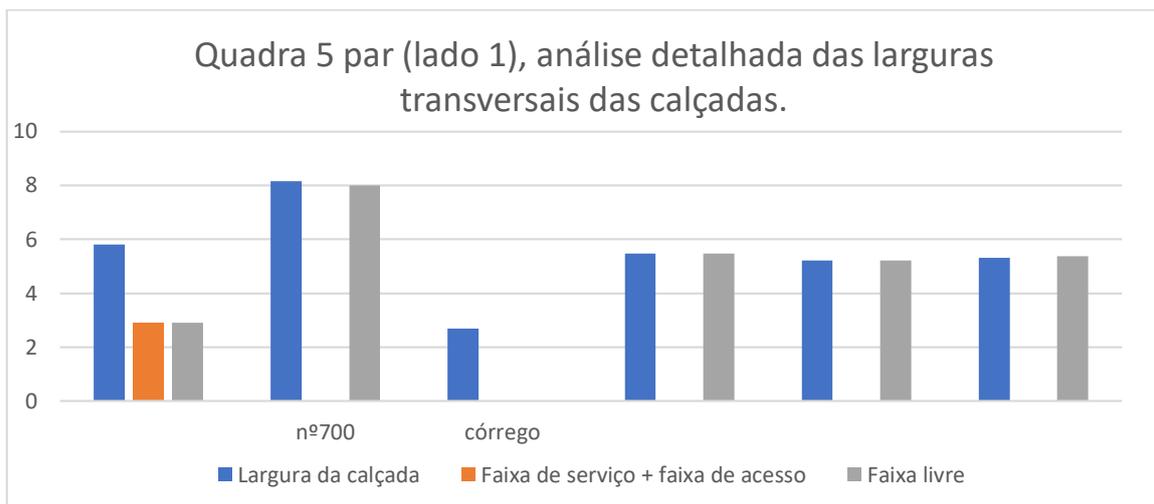
Gráfico 12 - Referente à quadra nº 5 par.

Depreende-se que na quadra 5, lado 1, não há área destinada a faixa livre, há apenas o recuo, gramado, entre o meio fio e a passagem de um córrego.

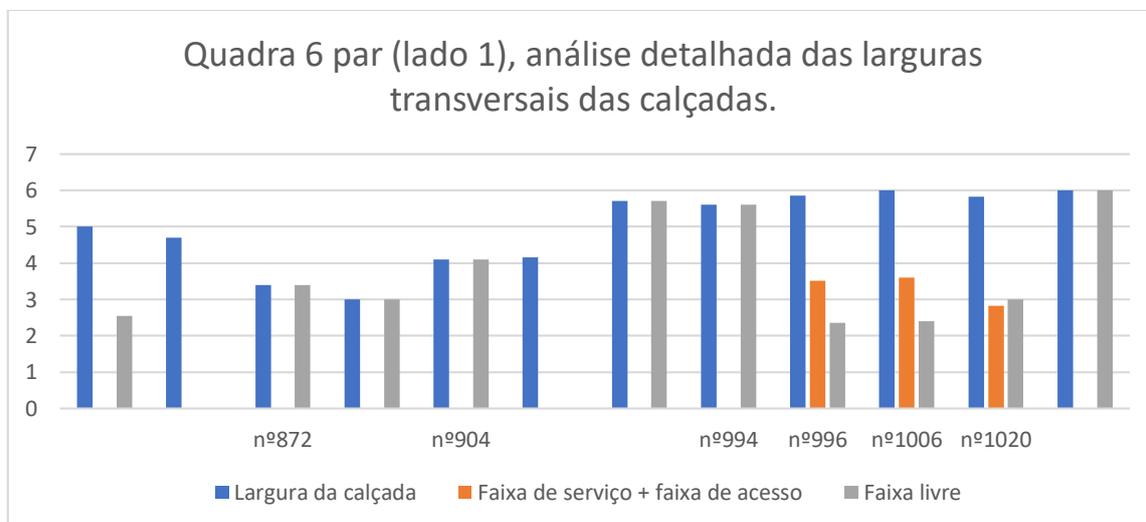
Gráfico 14 - Referente à quadra nº 6 par.

Depreende-se que na quadra 6, lado 1, há discrepâncias nas larguras transversais, ausências de faixas livres, ou presença de gramados, ou piso arenoso, porém atendem as larguras mínimas em ambos os lados.

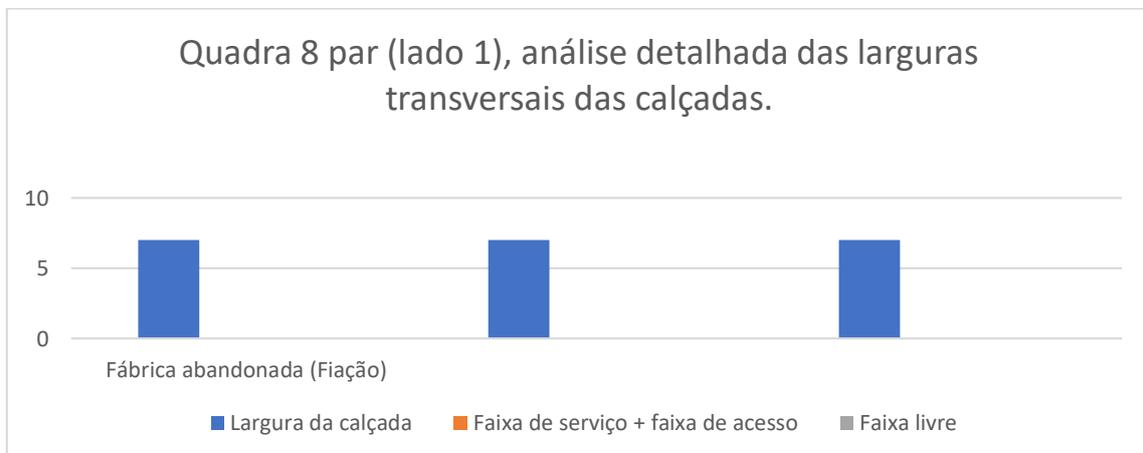
Gráfico 18 - Referente à quadra nº 8 par.

Depreende-se que na quadra 8, lado 1, há ausência total do passeio e presença de gramado, tendo em vista que há uma indústria desativada há anos e em ruínas.

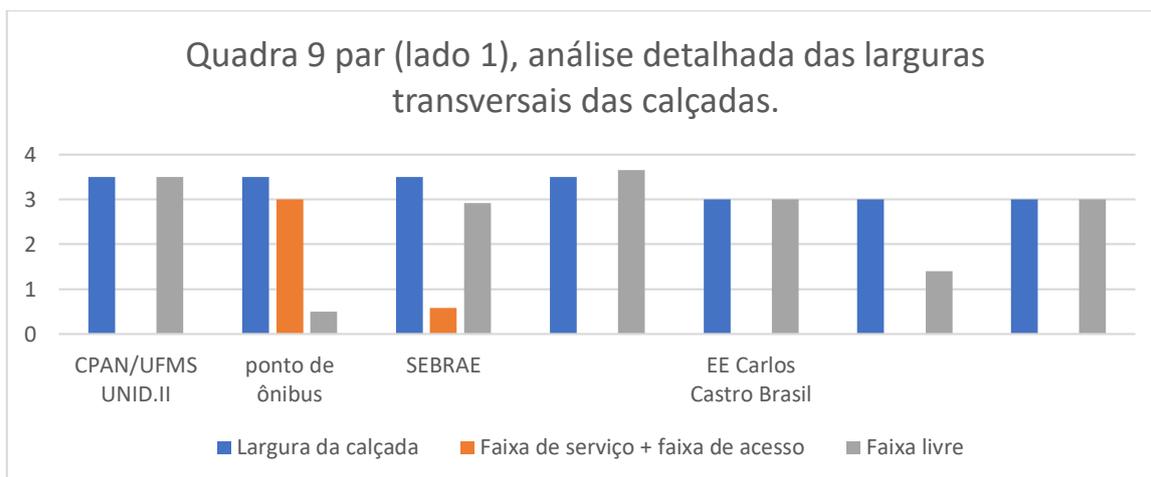
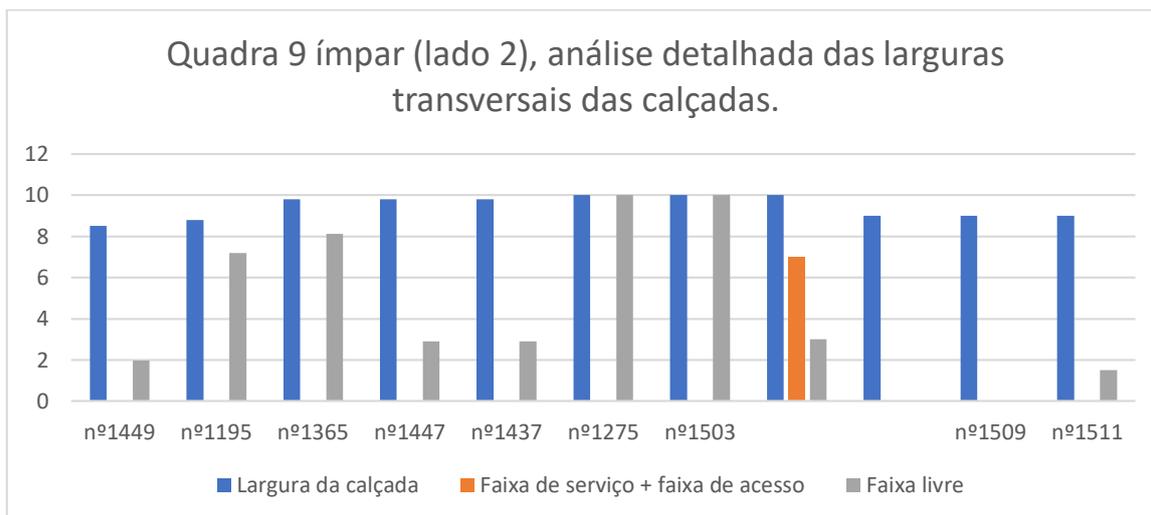
Depreende-se que na quadra 9, em ambos os lados, há considerável largura nas calçadas, sobretudo no lado 2. Entretanto, na calçada referente à Unidade II do CPAN/UFMS, lado 1, há um mobiliário urbano – um ponto de ônibus –, que toma praticamente toda calçada, deixando apenas 0,5m de espaço para o passeio, que por razões óbvias não é utilizado, fazendo com que os transeuntes utilizem a área de estacionamento para driblar o ponto de ônibus. Ainda com relação a esse trecho, há ausência passeio em conformidade com as normas NBR 9050/20 e presença de tubulação exposta para a drenagem de águas pluviais para a sarjeta (figuras 23 e 24). Observa-se também na figura 25 as discrepâncias nas alturas das calçadas, com interrupções abruptas e conseqüentemente falta de continuidade.

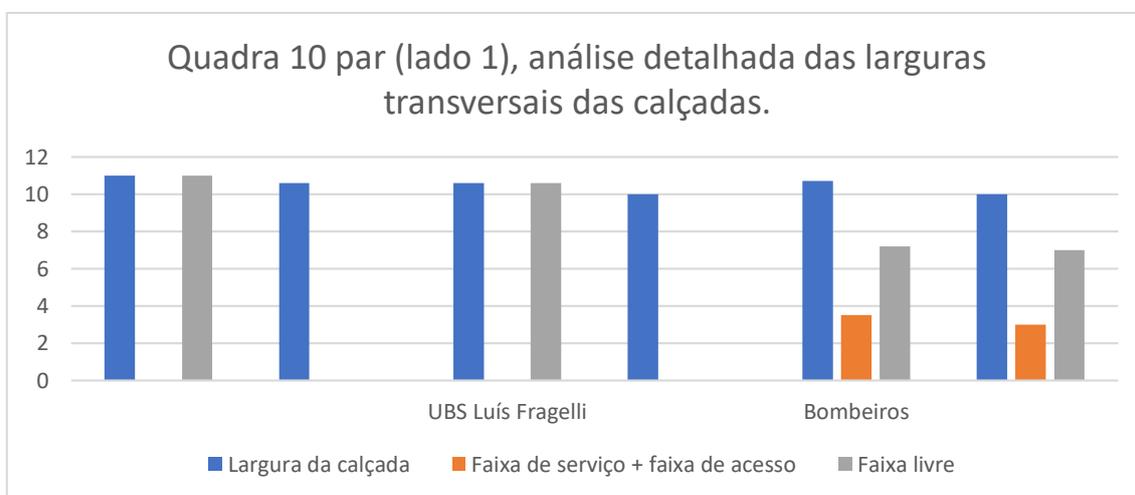
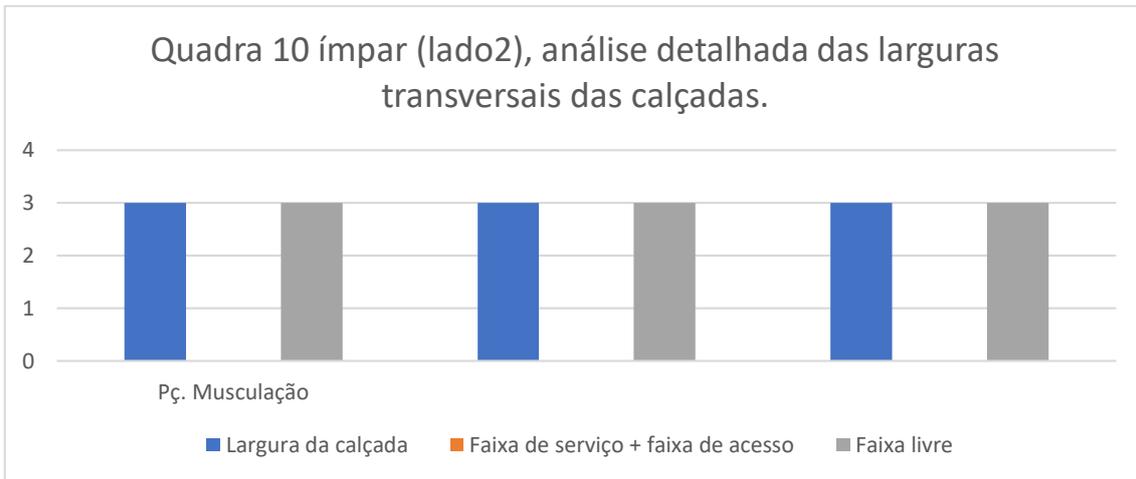
Depreende-se que na quadra 10, lado 1, há grandes calçadas e passeios, com alguns terrenos vazios e gramados nas calçadas. Do lado 2, observam-se calçadas uniformes que começam num recuo, numa praça de musculação e se estende de forma uniforme pelo terreno da Sobramil (Sociedade Brasileira de Mineração Ltda.).
