## Enquadramento de Viadutos em Concreto Segundo Parâmetros Estrutural, Funcional e de Durabilidade: Estudo de Caso para Campo Grande, MS

Vitória Silveira de Vasconcellos Oliveira da Silva <sup>a</sup>; Sidiclei Formagini <sup>b</sup>

**Palavras-chave:** Inspeção, Manifestações Patológicas, OAE, NBR 9452:2023, DNIT 010/2024-PRO.

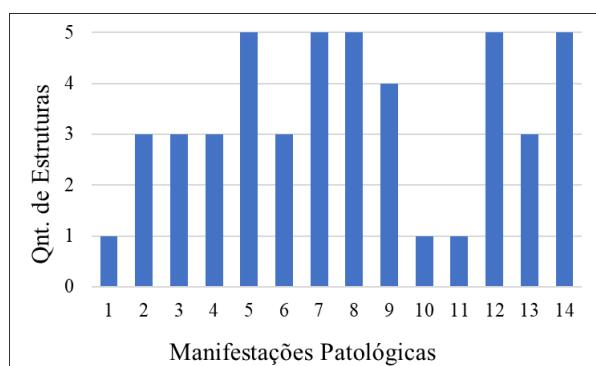
Figura 17 – Quantidade de estruturas que apresentam as patologias de 1 a 14. Fonte: Autora

Analizando a figura 17, observa-se que apenas as anomalias (1), (10) e (11) são pontuais por terem sido apresentadas em apenas uma estrutura. Entretanto, elas trazem um ponto de atenção para as estruturas incidentes (V2 e V5) pela sua gravidade.

Além disso, constatou-se que as patologias (5), (7), (8), (12) e (14) estão presentes em todas as estruturas, indicando que há uma deficiência generalizada em relação ao escoamento da água na superestrutura e também na durabilidade dos elementos estruturais e complementares das estruturas.

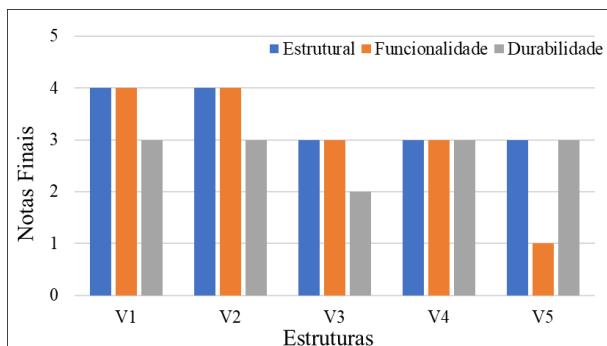
Figura 18 – Notas finais conforme a classificação da NBR 9452:2023. Fonte: Autora

A figura 18 mostra a classificação conforme procedimento da NBR 9452 (ABNT, 2023). Apesar de algumas diferenças nas anomalias encontradas, as estruturas de V1 e de V2, pertencentes ao mesmo viaduto, se enquadram nas mesmas configurações de estabilidade estrutural, funcionalidade e durabilidade.

No que abrange as características funcionais e estrutural, a figura 18 indica que, no geral, a funcionalidade se equipara à condição estrutural da OAE e na durabilidade, em geral, as estruturas apresentam uma condição regular segundo a norma, com uma quantidade moderada de anomalias que comprometem a vida útil da estrutura, sendo indicado manutenções para a melhoria desta condição.

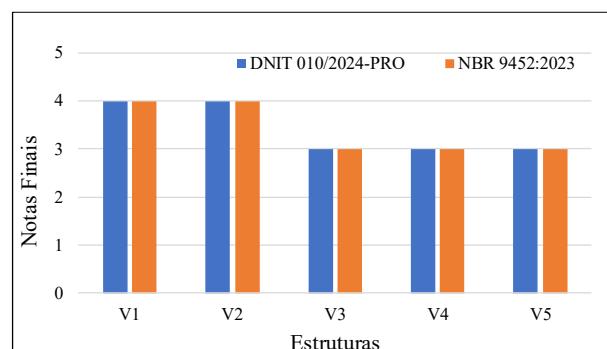
Figura 19 – Nota final da norma DNIT 010/2024-PRO e da caracterização estrutural da NBR 9452:2023.

Em relação à caracterização estrutural, para cada estrutura, as notas atribuídas para a superestrutura, mesoestrutura e infraestrutura, segundo a NBR 9452 (ABNT, 2023), foram iguais às notas dadas segundo o DNIT 010/2024-PRO. Isso indica que há compatibilidade na metodologia de classificação entre as duas normas, conforme mostrado na figura 19.

Além disso, as notas parciais e finais de cada viaduto, do parâmetro estrutural, foram semelhantes nas duas normas, como indica a figura 19 e as tabelas do anexo C. Deste modo, é possível identificar uma correspondência na classificação dos elementos estruturais, em relação à sua estabilidade, entre as duas normas.

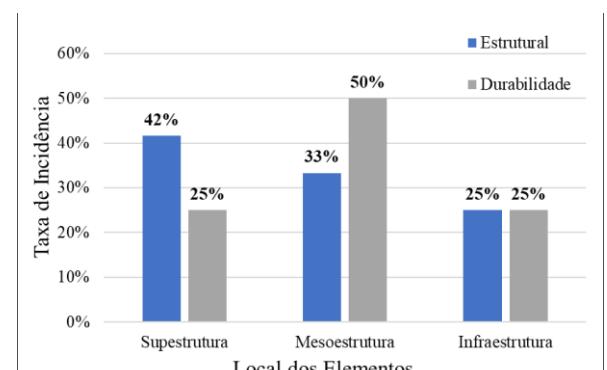
Figura 20 – Locais dos elementos que obtiveram as menores notas segundo a NBR 9452:2023. Fonte: Autora

Em relação às localidades em que se encontram os elementos que obtiveram as menores notas, foram observados os seguintes pontos conforme mostrados na figura 20: no parâmetro estrutural, a superestrutura apresenta a maior taxa de incidência, indicando a maior ocorrência de anomalias de maior gravidade; a mesoestrutura se apresentou mais crítica em relação à durabilidade, indicando que seus elementos necessitam de atenção em relação às manutenções; a infraestrutura foi a que menos apresentou anomalias de maior gravidade dentre as amostras analisadas.
