Manifestações Patológicas das Instalações Hidrossanitárias: Estudo de Caso em Residências Populares de Campo Grande/MS

Ferreira, E. S.^a; Araújo, J. S.^b

O presente estudo apresenta como objetivo, o reconhecimento e a avaliação das anomalias presentes nos sistemas hidrossanitários, de residências populares localizadas na cidade de Campo Grande/MS.

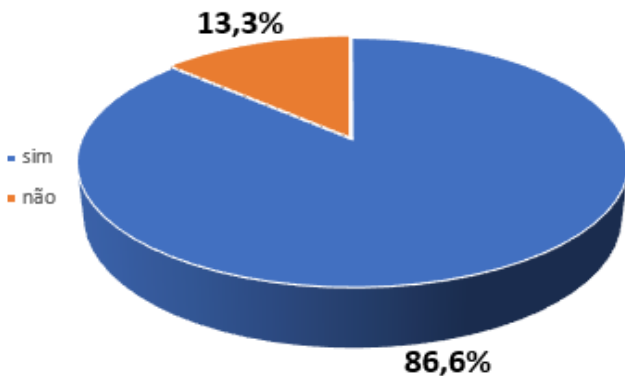
Gráfico 1 – Unidades Habitacionais com presença de manifestações patológicas no sistema hidrossanitário

No Gráfico 1, observa-se o percentual de residências que apresentaram alguma manifestação patológica no sistema hidrossanitário. Das 30 residências analisadas, 26 apresentaram algum problema.

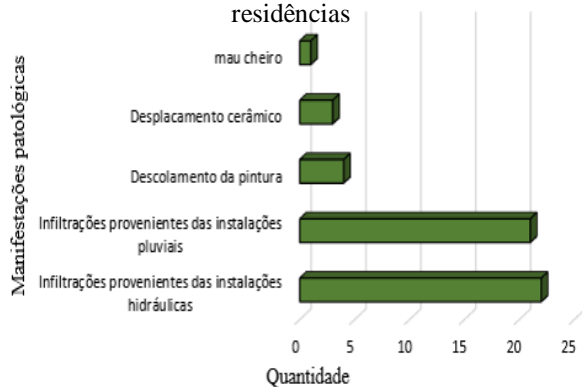
Gráfico 2 – Manifestações patológicas encontradas nas residências

Com base no Gráfico 2, a manifestação patológica mais comum foi a presença de infiltrações originárias das instalações hidráulicas, observada em aproximadamente 22 residências. Em seguida, aparecem as infiltrações causadas pelas instalações pluviais, ocorrendo em cerca de 21 residências analisadas. Em terceiro lugar, encontra-se o descolamento de revestimento, sendo o descolamento da pintura identificado em 4 residências e o deslocamento da cerâmica em 2 residências. A presença de mau cheiro foi observada apenas em 1 residência.

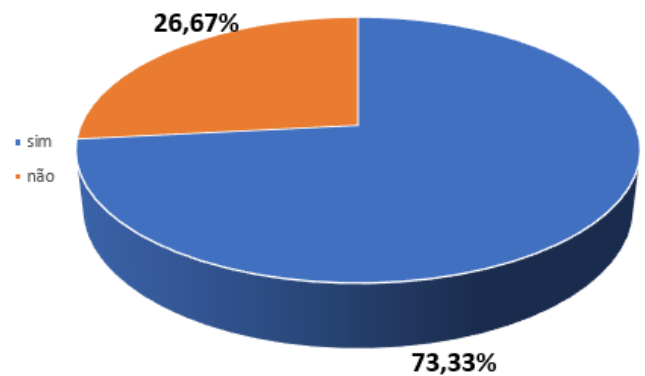
Gráfico 3 – Frequência de infiltrações causadas pelas instalações hidráulicas

De acordo com os dados do Gráfico 3, aproximadamente 73,3% das residências analisadas, ou seja, 22 casas, exibiram infiltrações originadas nas instalações hidráulicas. Para tanto, o banheiro foi o local com a incidência mais significativa, atribuída a vazamentos no reservatório térmico (*boiler*). Os vazamentos representam uma das ocorrências mais comuns em instalações, correspondendo a 35% de casos de manifestações (BOTTEGA et al., 2018).

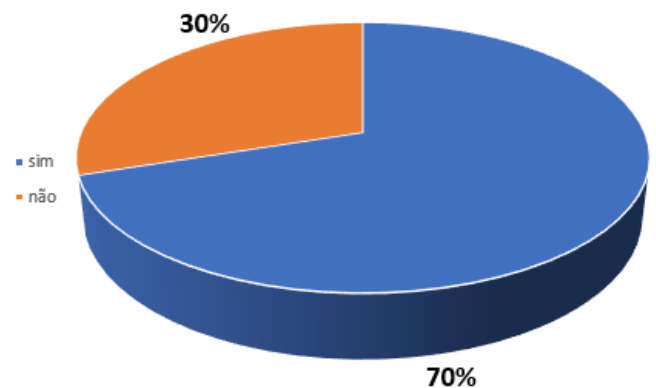
Gráfico 4 – Frequência de infiltrações causadas pelas instalações pluviais

De acordo com os dados do Gráfico 4, aproximadamente 70% das residências examinadas, equivalente a 21 casas, mostraram problemas de infiltração originados nas instalações pluviais. Esta questão é atribuída a uma drenagem inadequada e dimensionamento incorreto dessas instalações. Além disso, como indicado por Belinazo et al. (1999), uma parcela considerável desses problemas está relacionada a falhas de projeto e à especificação inadequada ou incorreta dos equipamentos.

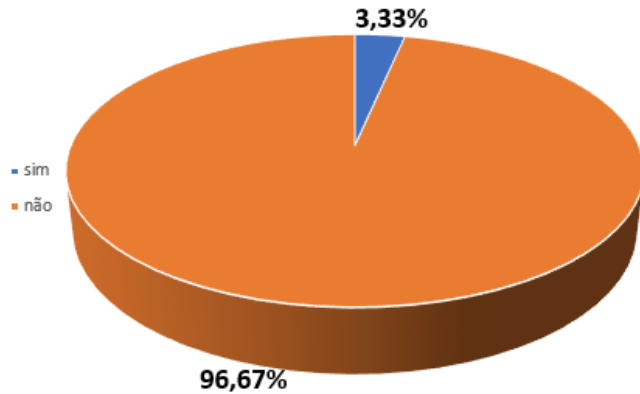
Gráfico 5 – Frequência de mau cheiro

Conforme os dados apresentados no Gráfico 5, a manifestação patológica associada ao mau cheiro do

esgoto foi observada em apenas uma das residências analisadas, representando 3,33% do total de residências estudadas. Este índice foi o mais baixo entre todas as manifestações patológicas encontradas nas residências analisadas.

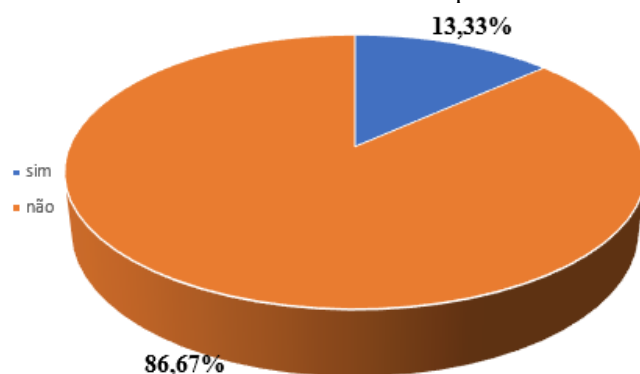
Gráfico 6 – Descolamento da pintura

Conforme os dados apresentados no Gráfico 6, observou-se que o descolamento da pintura, ocasionado por infiltração, foi identificado em 13,3% das residências analisadas, totalizando 4 residências com essa manifestação patológica. Além disso, observou-se que este problema indica a presença de problemas relacionados à integridade do revestimento de parede, resultando em áreas onde a pintura se soltou devido à infiltração.

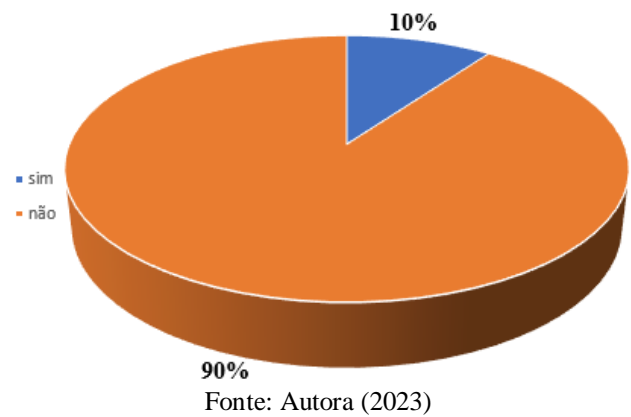
Gráfico 7 – Desplacamento cerâmico

Conforme indicado pelo Gráfico 7, o deslocamento da cerâmica, uma questão similar causada pelo mesmo fator mencionado no gráfico anterior, foi observado em 10% das residências analisadas. Isso representa 3 residências onde ocorreu esse problema.
