ESTUDO DAS MANIFESTAÇÕES PATOLÓGICAS EM PAREDES DE CONCRETO ARMADO. SINTESE DO MÉTODO CONSTRUTIVO E TRATAMENTO APLICADO A UM CONDOMÍNIO RESIDENCIAL EM CAMPO GRANDE, MS.

Mariany Vieira Camargo Barreto¹; Munir Mohamed Kassab²;

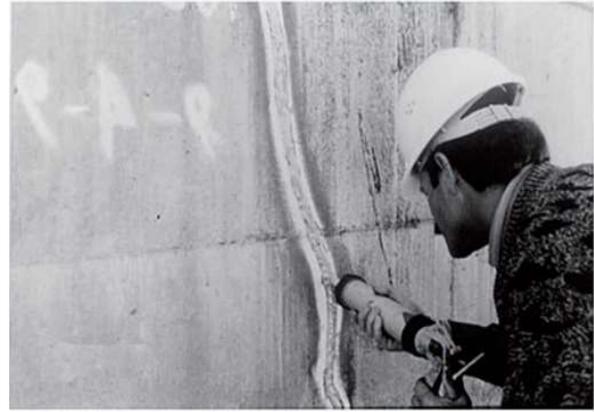
Figura 7: Injeção de resina com epóxi em fissura.

A técnica de injeção com resina epóxi, figura 7, é amplamente utilizada para a reparação de fissuras em estruturas de concreto armado, porém, sua aplicação não é adequada para todos os casos. Esse método é mais indicado para fissuras passivas, mas geralmente não deve ser utilizado em fissuras ativas, exceto em situações em que o movimento é extremamente reduzido.

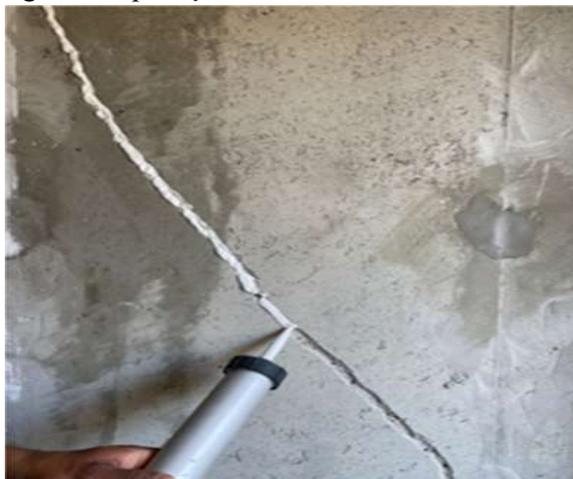
Figura 8: Aplicação de PU e selante na fissura.

A figura 8, mostra a aplicação de injeção de selante poliuretano PU assegurando que o espaço a ser preenchido fique perfeitamente vedado, não

havendo a possibilidade de entrar algum tipo de impureza que possa entrar em contato com a armadura e prejudicá-la.
