**ELABORAÇÃO DE CARTILHA PARA MONTAGEM DE COBERTURA
EM BAMBU PARA MORADIAS RURAIS**

Trabalho de Conclusão de Curso do Mestrado Profissional apresentada na Faculdade de Engenharias, Arquitetura e Urbanismo e Geografia da Universidade Federal de Mato Grosso do Sul, para obtenção do título de Mestre em Eficiência Energética e Sustentabilidade, na área de concentração Sustentabilidade.

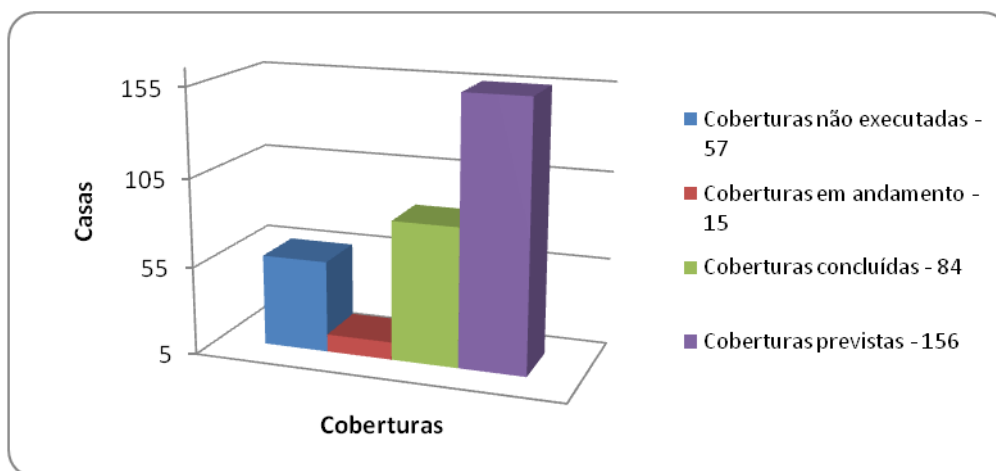
Fig. 4 - Situação dos serviços de coberturas durante o 5º mês do cronograma de obras
Fonte: do autor (2011)

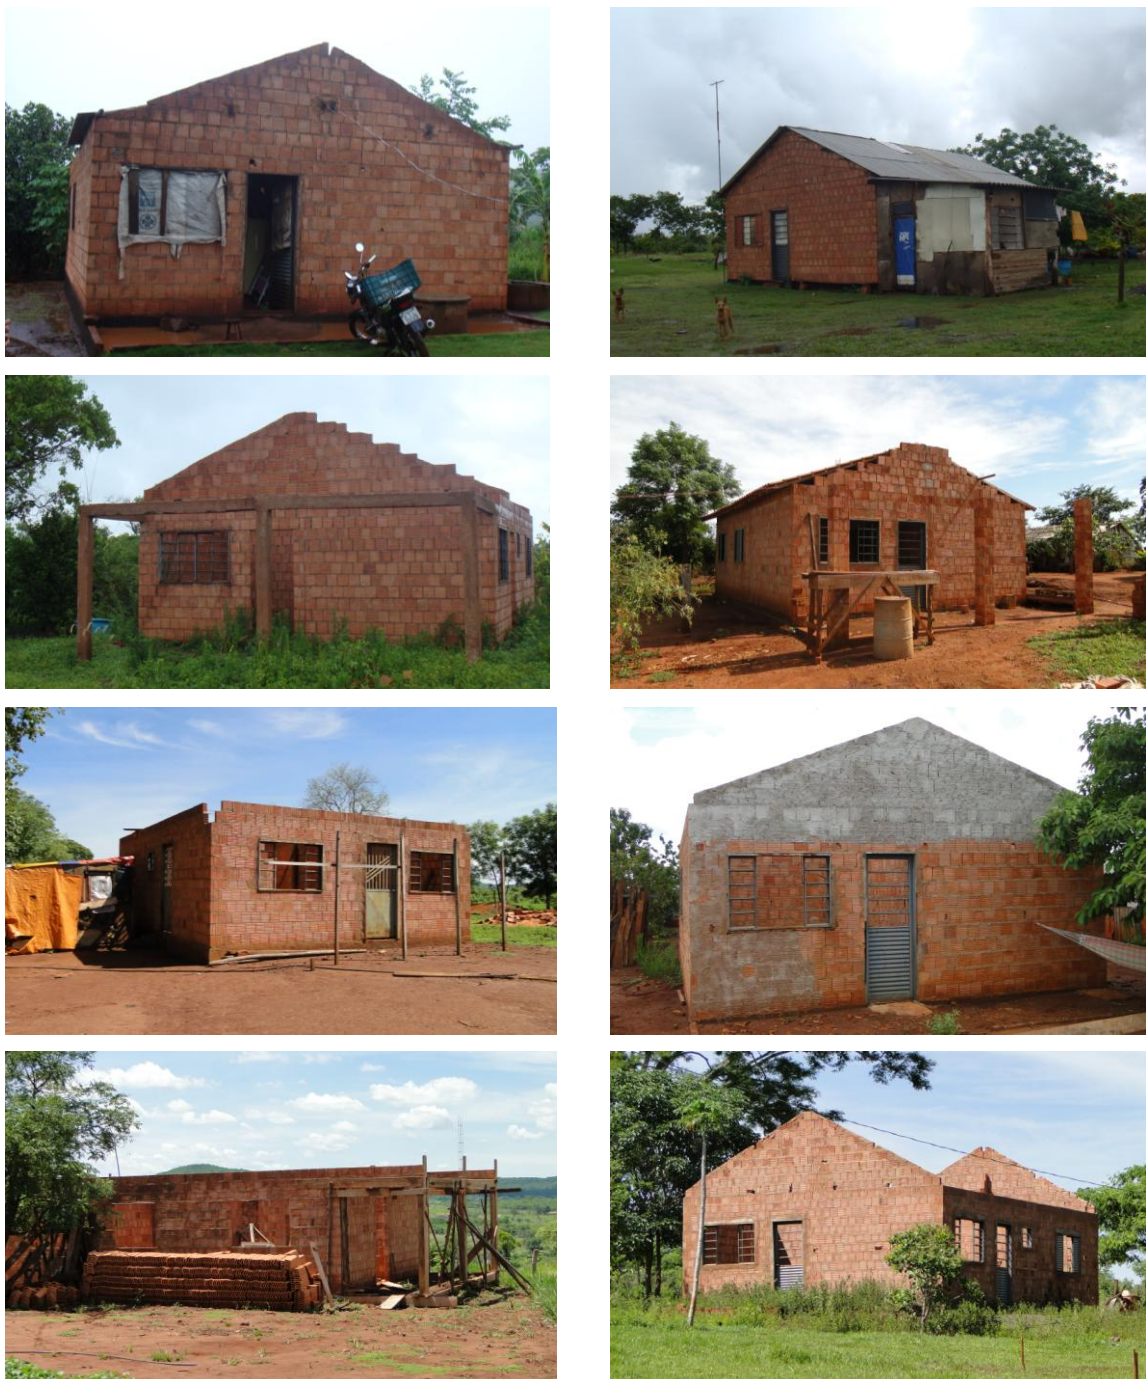
A seguir, imagens de algumas casas sem cobertura ou com cobertura improvisada, e em algumas situações, alvenarias de oitão acabam não sendo executadas, pois vários moradores temem que as mesmas não suportem a ação dos ventos.

Fig. 6 - Casas do Assentamento Santa Mônica (grupo FETAGRI) sem cobertura do corpo principal ou sem varanda frontal ou ainda com coberturas improvisadas
Fonte: do autor

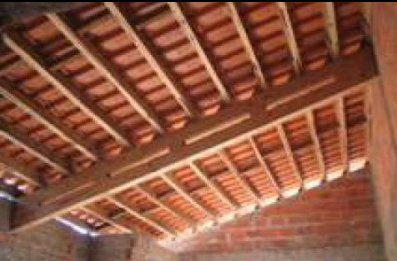
<p>Volumetria da cobertura</p>	<p>A transferência de tecnologia foi fundamental para o reaproveitamento das peças de pinus, transformando-as em VLP's (vigas laminadas pregadas com pinus de terceira classe).</p> <p>O resultado da escolha da volumetria talvez tivesse outro desfecho se todos os grupos tivessem participado da reunião final.</p>

<p>Vista interna da estrutura de cobertura Fonte: Ino, Akemi (2005)</p>

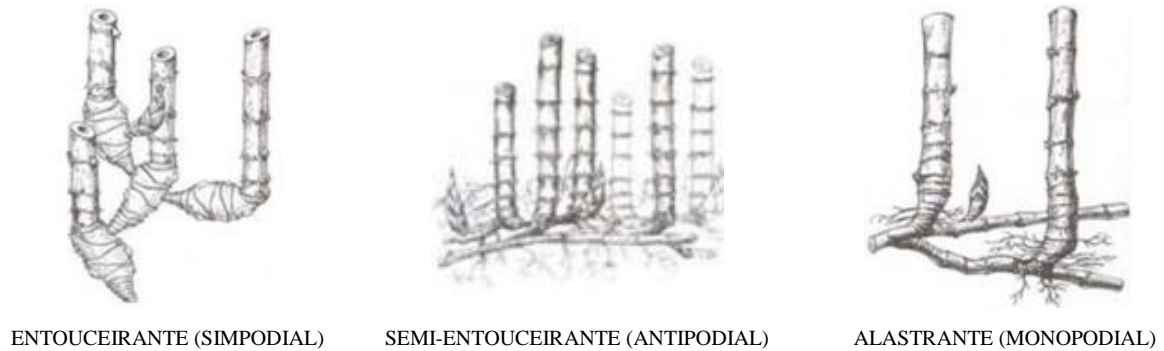
quanto ao tipo de rizoma: os que formam touceiras (simpodiais) e os alastrantes (monopodiais). Muitos autores propõem o semi entouceirante (anfipodial) como um terceiro tipo que dispõe de características intermediárias as anteriores (NMBA, 2004). A seguir, na fig. 22, temos os três tipos de rizomas citados.

Fig. 22 - Diferentes tipos de rizomas
Fonte: NMBA (2004)

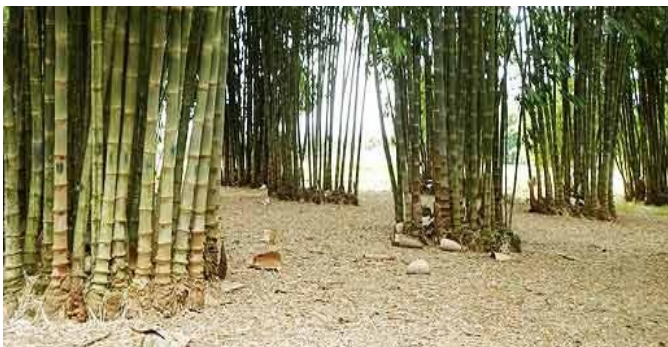
O grupo entouceirante, cespitoso ou simpodial tem os gêneros *Bambusa*, *Dendrocalamus* e *Guadua* como principais representantes. A maior parte destes bambus se desenvolve melhor em climas tropicais.. Seus rizomas são sólidos, com raízes na sua parte inferior e se denominam paquimorfos por serem curtos e grossos. Os rizomas são dotados de gemas laterais que dão origem somente a novos rizomas. Muitas destas gemas permanecem inativas de forma permanente ou temporariamente. Apenas a gema apical do rizoma pode dar origem ao um novo colmo e por consequência cada rizoma emitirá no máximo um colmo. Este processo continua de tal maneira que os rizomas se desenvolvem formando uma touceira densa e concêntrica (fig. 23).

Fig. 23 - Bambu entouceirante
Fonte:
<http://www.apuama.org/bambu/especimes/>
(acessado em 10/08/2014)

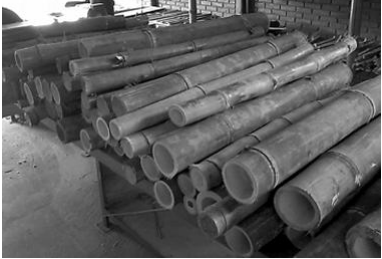
Etapas	Requisitos	Imagens
Corte e cura no bambuzal	<ul style="list-style-type: none"> Os colmos devem estar secos e previamente tratados para prevenção de ataque de fungos ou insetos; não devem ter furos, nem apresentar sinais de apodrecimento; O <i>Guadua</i> deve ter entre 4 e 6 anos (colmos maduros).

<p>Colmos secos e tratados</p>
	Secagem	
Preservação	<ul style="list-style-type: none"> Pela economia e efetividade do processo, propõe-se o método por imersão, usando bórax e ácido bórico. Para melhorar a impregnação do tratamento, Pinzón (2006) recomenda manter entre 6% e 9% a concentração de sais de boro nos tanques de preservação para melhorar a retenção deles nas peças de <i>Guadua</i>;

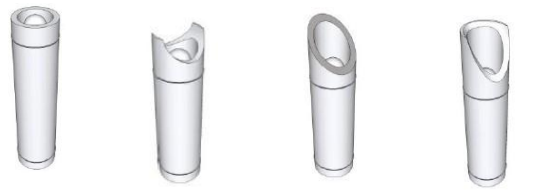
Aplicação na construção (uniões)	<ul style="list-style-type: none"> Para união com outros elementos estruturais, os entalhes no bambu roliço mais usados podem ser do tipo: reto, boca de peixe, bisel e bico de flauta; O corte de bambu deve ser realizado de modo que cada peça estrutural comece e acabe com um nó, a uma distância máxima de 6cm do nó; Os bambus têm limitada resistência ao cisalhamento paralelo às fibras, por esse motivo, nunca deve-se realizar uniões estruturais com pregos; No caso de uso de parafusos, o diâmetro deve ser no mínimo de 9,5 mm e os furos feitos nos colmos de bambu para esse fim devem ter um diâmetro 1,5 mm maior do que os parafusos;

<p>Corte reto Boca de peixe Bisel Bico de flauta</p>

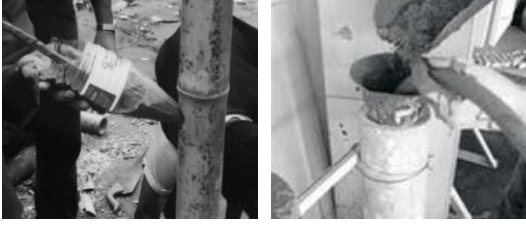
<p>Preenchimento do colmo com argamassa</p>

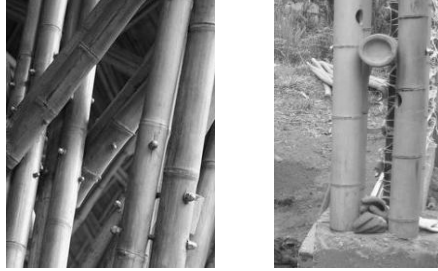
<p>Conexões de colunas duplas através de parafusos galvanizados</p>

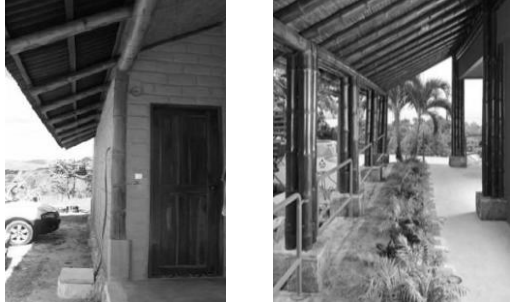
<p>Manutenção preventiva</p>	<ul style="list-style-type: none"> •Devem inspecionar-se frequentemente as peças de bambu que estejam à vista para verificar que não estejam sendo atacadas por agentes biológicos; •É preciso constatar continuamente o correto funcionamento de instalações elétricas e de água, para prever riscos de incêndios ou umidades que possam afetar a durabilidade do bambu; •Como o bambu <i>Guadua</i> é um material combustível, deve ser limitada a aplicação de lacas, vernizes e substâncias óleo solúveis que possam contribuir para a propagação do fogo; •Em virtude da higroscopicidade do material, os colmos não devem estar em contato direto com o chão, nem expostos às intempéries.

<p>Colunas apoiadas em blocos de concreto, distantes no mínimo 50cm do piso</p>

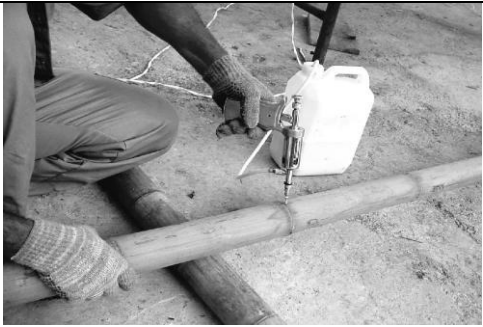
Manutenção corretiva	<ul style="list-style-type: none"> *As peças de bambu que sofrerem desajuste por contrações do material, precisam ser corrigidos; *Caso algum elemento da estrutura apresentar rachaduras, esmagamento, deformações excessivas ou apodrecimento será preciso substituir a peça; *No caso de presença de algum cupim ou besouro na peça, Montoya (2008) recomenda injetar a mesma solução de sais de boro, que foi usada para o tratamento preventivo, no nó afetado.

<p>O método da injeção pode ser utilizado diretamente na estrutura acabada, com aplicação direta nos colmos</p>
-----------------------------	---	--

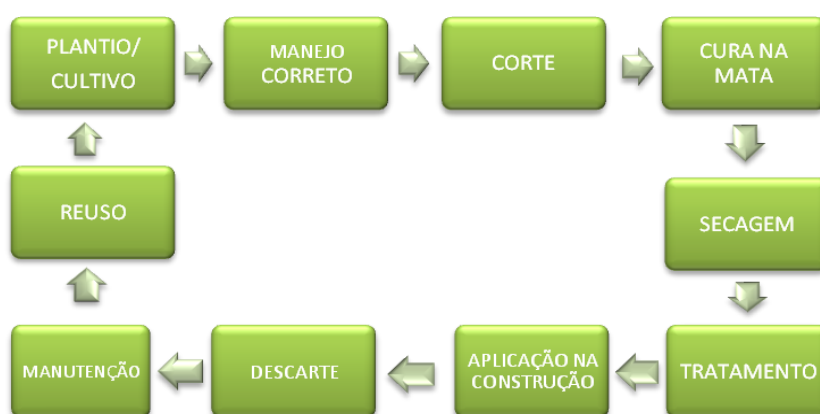
Em um sistema construtivo projetado com bambu a principal preocupação é maximizar sua durabilidade e otimizar sua aplicação. Com esse fim, torna-se necessário o manejo correto das touceiras, possibilitando futuras manutenções, através das substituições de peças instaladas na construção, as quais, após o descarte, podem ser trituradas e devolvidas ao solo na forma de adubo contribuindo para a produção contínua dos colmos, estabelecendo um ciclo produtivo e sustentável, conforme indicado na figura a seguir:

Fig. 28 – Processo para aplicação sustentável do *Guadua* na construção civil
Fonte: Benavides (2012), adaptado pelo autor

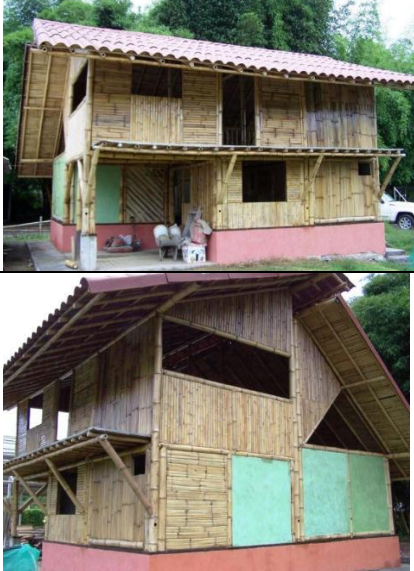
<p>México - Habitações de Interesse Social</p>	<p>O Arquiteto mexicano Luis Montiel desenvolve uma casa baixo custo em bambu com dois pisos e detalhes construtivos mais elaborados:</p> <ul style="list-style-type: none"> - base de bloco de cimento com reboco pintado; - estrutura e paredes com bambu roliço; - beirais avantajados para proteção do sol e chuva; - várias janelas que permitem a circulação do ar; - acabamento rústico permite uma integração no ambiente social e natural onde se constrói.

<p>Fonte: http://www.bambumex.org/paginas/fotogaleria3.htm (acessado em 02/05/2014)</p>	<p>Tratam-se de edificações assobradas, com supraestrutura e estrutura de cobertura em bambu roliço, com uniões realizadas através de parafusos e entalhes tradicionais como "corte reto", "boca de pescador", "bisel" e "bico de flauta".</p> <p>Nota-se o cuidado com a utilização de beirais maiores para melhorar a proteção das paredes, também executadas em bambu roliço.</p>

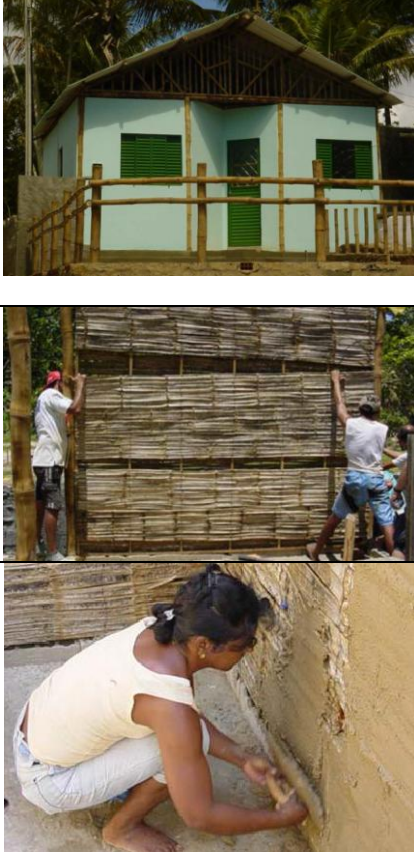
<p>Brasil - Habitações de Interesse Social - Maceió/AL (protótipo)</p>	<p>O Protótipo ao lado foi construído pelo Instituto do Bambu para o Banco de Tecnologias da Caixa Econômica Federal. O projeto possui 38,40m² e possui sistema construtivo com painéis pré-moldados, em esteiras de bambu e vedação de duas camadas de terra crua estabilizada, sob revestimento posterior de reboco.</p> <p>Para construção do protótipo foram utilizadas as espécies <i>Dendrocalamus giganteus</i>, <i>Bambusa vulgaris schard</i>, <i>Bambusa vulgaris</i>, <i>Var. vitata</i>, <i>Guadua amplexifolia</i></p> <p>Esse tipo de obra pode ser adaptada conforme a necessidade local e implantada em lotes urbanos ou rurais.</p> <p>Na cobertura foram usadas telhas planas e na estrutura de cobertura o bambu em sua forma roliça com fixações através de parafusos e arame galvanizado número 14.</p>

<p>Fonte: Sartori, Cardoso Jr., Brasileiro (2003)</p>	<p>Vista da casa concluída, com supraestrutura (pilares e vigas) aparentes. Uniões estruturais realizadas com entalhes do tipo "corte reto", "boca de pescador" "bisel" e "bico de flauta".</p> <p>Assentamento de painéis (esteiras de bambu) na estrutura, para posterior aplicação da primeira camada de revestimento de terra estabilizada.</p> <p>Aplicação da primeira camada de terra estabilizada (não requer mão de obra especializada) de cal, areia e terra.</p> <p>Aplicação da segunda camada de cal e areia, 30 dias após a aplicação da primeira camada, para posterior aplicação de reboco (camada fina de cimento ou cal, areia e saibro).</p>

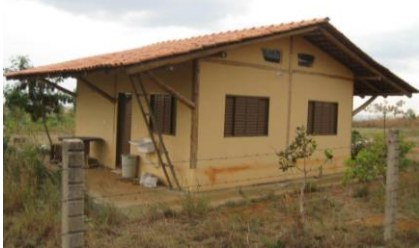
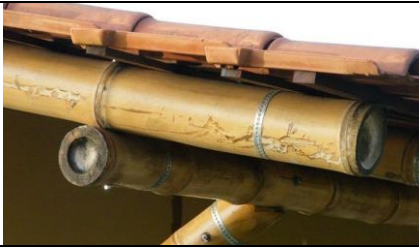
<p style="text-align: center;">Brasil - Habitação Residencial Particular</p>	<p>Concluída em 2009, essa residência foi construída em Brasília/DF, Lago Oeste, no Sítio Floresta, Lago Oeste, tendo toda a sua estrutura construída com bambu gigante e cobertura com telhas cerâmicas.</p> <p>Possui área interna de 50m² e externa de 90 m².</p> <p>O projeto arquitetônico foi elaborado pelo Engenheiro Civil Frederico Rosalino.</p>

<p>http://www.permaculturailimitada.com.br/pos-t-3-videos/ (acessado em 06/09/2014)</p>	<p>Possui pilares apoiados em blocos de concreto para evitar o contato do colmo com o solo e estrutura de cobertura com mãos francesas possibilitam beirais largos para garantir a proteção das peças.</p> <p>As uniões estruturais são feitas através de parafusos e entalhes do tipo "corte reto", "boca de pescado", "bico de flauta" e "bisel".</p> <p>Abraçadeiras metálicas são utilizadas para conferir resistência aos colmos e evitar que os mesmos rachem.</p>

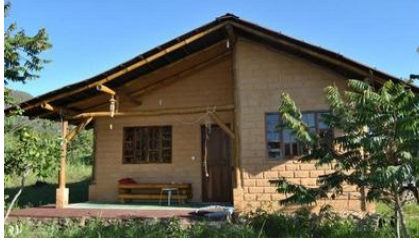
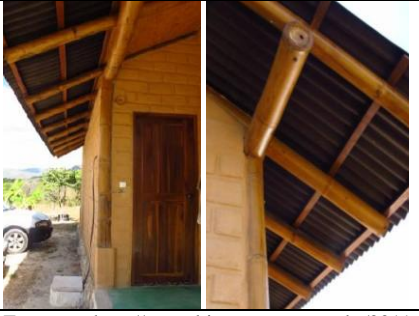
<p style="text-align: center;">Brasil - Habitação Residencial Particular</p>	<p>Essa residência particular foi projetada pelo Eng. Civil Frederico Rosalino e utiliza Bambu gigante roliço na estrutura de cobertura e nos pilares apoiados em sapatas de concreto.</p> <p>Cobertura com telhas planas (onduline).</p>

<p>Fonte: http://www.bioestrutura.com.br/2011-10-16-12-38-16/2011-10-26-11-14-18 (acessado em 02/05/2014) e Rosalino (2011)</p>	<p>Possui pilares apoiados em blocos de concreto para evitar o contato do colmo com o solo e estrutura de cobertura com beirais largos para garantir a proteção das peças.</p> <p>Uniões estruturais feitas através de parafusos e entalhes do tipo "corte reto", "boca de pescado", "bico de flauta" e "bisel".</p>

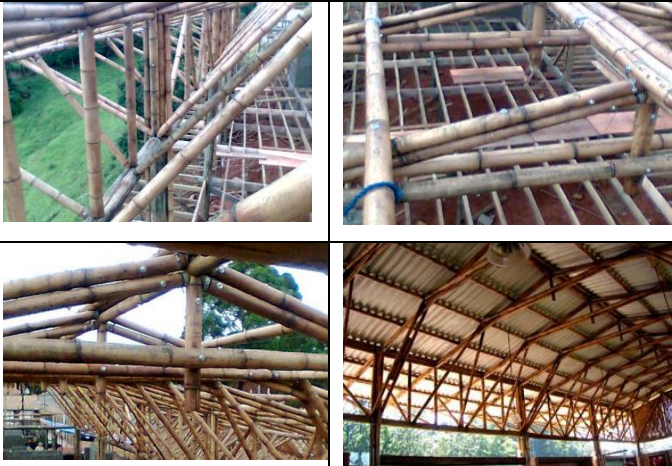
<p>Descrição</p>	<p>Localizada na entrada da cidade, a Casa do Artesão, tem 190 metros quadrados no edifício principal e 60 metros quadrados no anexo, foi construída pela SEC Engenharia e utiliza em sua estrutura o eucalipto tratado e na cobertura, o bambu.</p> <p>O projeto elaborado por Nilma Mieko Yamato e Ana Regina Borges, arquitetas da CETESB, teve sua execução concretizada com a parceria entre a Prefeitura e a Secretaria Estadual do Meio Ambiente – SMA. A obra foi chefiada pela Bioarquiteta Celina Llerena.</p>	
<p>Espécie</p>	<p>Não informado</p>	
<p>Tratamento</p>	<p>Não informado</p>	
<p>Entalhes</p>	<p>"bico de flauta", "boca de pescado", "bisel" e "corte reto".</p>	
<p>Ferramentas</p>	<p>Serra circular, serrote, furadeira, serra copo, chaves de "boca".</p>	
<p>Uniões</p>	<p>Parafusos, porcas, arruelas, abraçadeiras metálicas.</p>	
<p>Sistema Construtivo</p>	<p>Estrutura e Cobertura</p> <p>Pilares de Eucalipto, estrutura de cobertura em bambu roliço e telhas planas fabricadas a partir da reciclagem de aparas de tubos de creme dental</p>

<p>Repercussões</p>	<p>Nota-se a preocupação com a ventilação e iluminação natural da edificação, obtidas graças as grandes aberturas horizontais nas laterais entre respaldo e cobertura, permitindo a ventilação cruzada em seu interior.</p> <p>Telhas planas proporcionam leveza ao conjunto estrutural e beirais generosos protegem a construção contra a ação das intempéries.</p> <p>A maioria das uniões são realizadas por parafusos e barras roscáveis. Abraçadeiras metálicas são utilizadas como reforço e evitar que as varas rachem.</p>

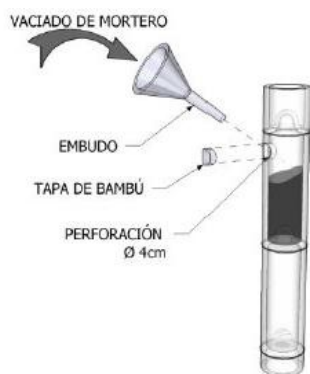
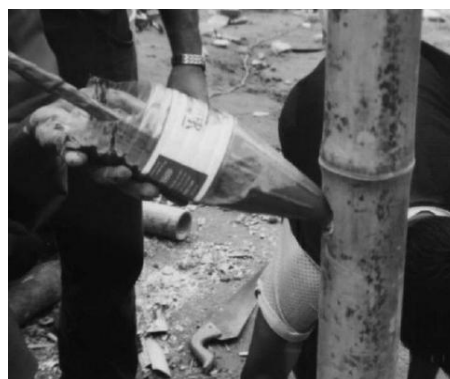
- Forças de tração devem ser transmitidas através de conexões aparafusadas. Um parafuso tem que atravessar o primeiro e segundo entrenó do bambu;
- Cada coluna deve ter, pelo menos, uma peça de bambu ligada a fundação ou sobre a mesma;
- Os entrenós atravessados pela peça e pino de metal são abastecidos com argamassa de cimento e areia grossa no traço máximo de 1: 4 (fig. 33);
- O contato do bambu com concreto ou alvenaria deve ser evitado com uma barreira impermeável feita de um sistema repelente de água.

Fig. 33 – Enchimento do colmo com argamassa (utiliza-se funil ou objeto adaptado para tal fim)
 Fonte: Norma Técnica Peruana E100

Segundo Padovan (2010), nas construções modernas, geralmente as fundações passaram a ser realizadas em concreto armado, na forma de blocos salientes do solo, para se obter um distanciamento da estrutura de bambu da umidade proveniente do solo ou das chuvas (fig. 33).

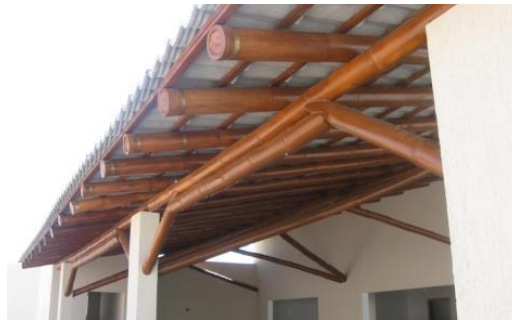
Fig. 37 - Corte reto em peças aparentes
Fonte: Rosalino (2011)

Geralmente é o corte feito perpendicular à vara de bambu formando um ângulo de 90 graus. Pode ser feito com uma serra circular, serrote ou até mesmo arco de serra. Recomenda-se,

para a extremidade das peças que ficarão visíveis na edificação, o corte logo após o nó. Isto proporcionará um melhor acabamento e evitará abrigos de abelhas, insetos e pássaros (Fig. 37).

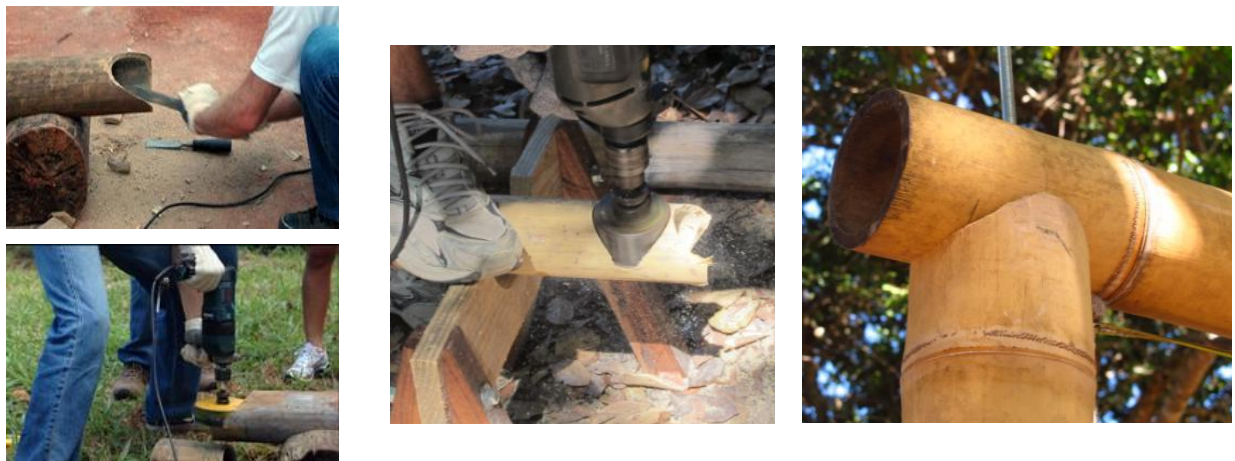
É o corte realizado para encaixar duas peças com ângulo de 90 graus entre si. O corte é feito com grosa e formão ou com o uso de uma serra copo do mesmo diâmetro ou de dimensão maior da vara que vai receber a conexão (Fig. 38). É importante que a vara cortada encaixe adequadamente na outra vara a fim de se evitar fissuras no local de encontro entre as peças (ROSALINO, 2011).

Fig. 38 - Corte "Boca de Pescado"
Fonte: Rosalino (2011)

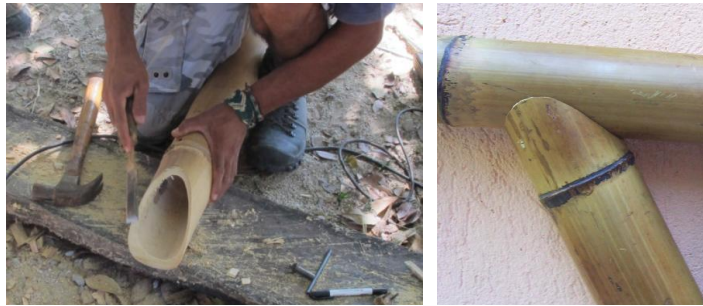
Fig. 39 - Corte "Boca 45°"
 Fonte: Rosalino (2011)

A boca de 45° normalmente é utilizada em peças que servirão de mão francesa. Esse corte é obtido com a utilização também de formão e grosa ou de serra copo, a qual deve ser posicionada no ângulo de 45° (Fig. 39).

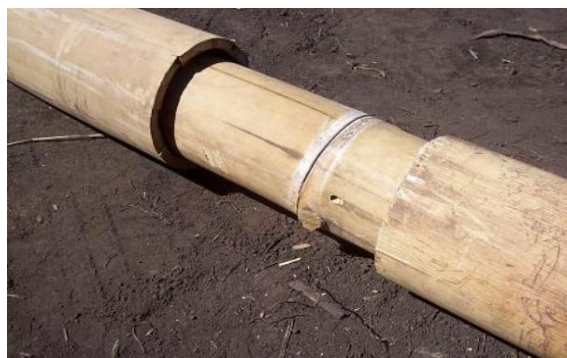
Fig. 42 - União com embuchamento interno
Fonte: Marçal (2008), apud Padovan (2010)

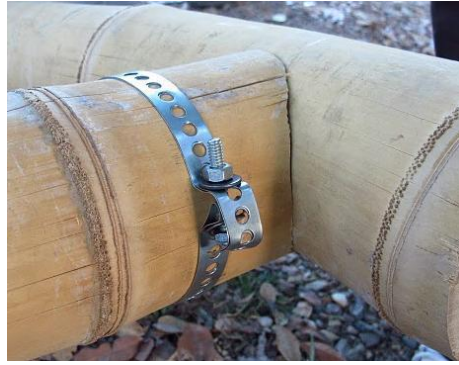
Fig. 43 - Reforço com fita perfurada
 Fonte: Rosalino (2011)

Quando houver a necessidade de reforçar a união da estrutura, fitas perfuradas (Fig. 43) normalmente utilizadas para fixação de fios em postes são uma boa alternativa. Para estes casos, também podem ser utilizadas fitas para arqueação, arame liso ou recozido. As abraçadeiras previnem futuras rachaduras.

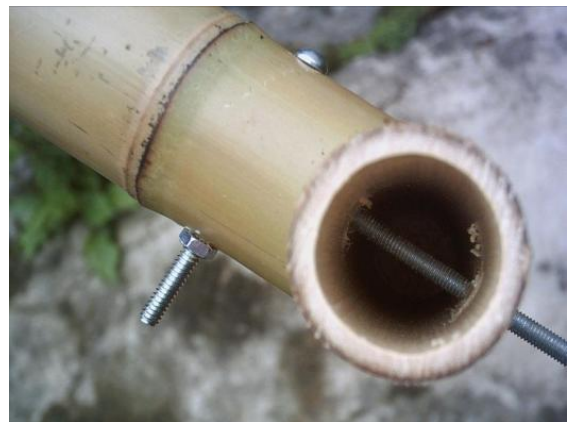
Fig. 53 - Conexão com barra roscada
Fonte: Rosalino (2011)

As estruturas dos pilares e vigas de bambu receberam novas conexões, permitindo uma melhor transferência de esforços, com usos de argamassa, parafusos de fixação e esperas metálicas que fazem ligações por diversas técnicas.

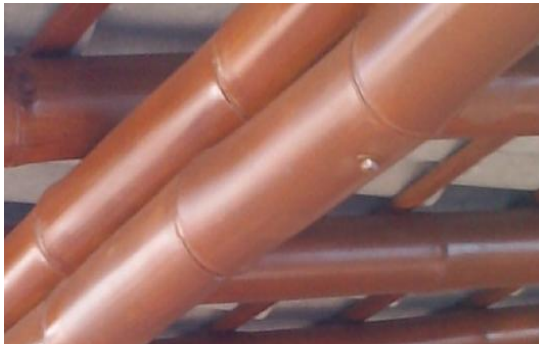
Fig. 60 - União com transpasse de vara
Fonte: Rosalino (2011)

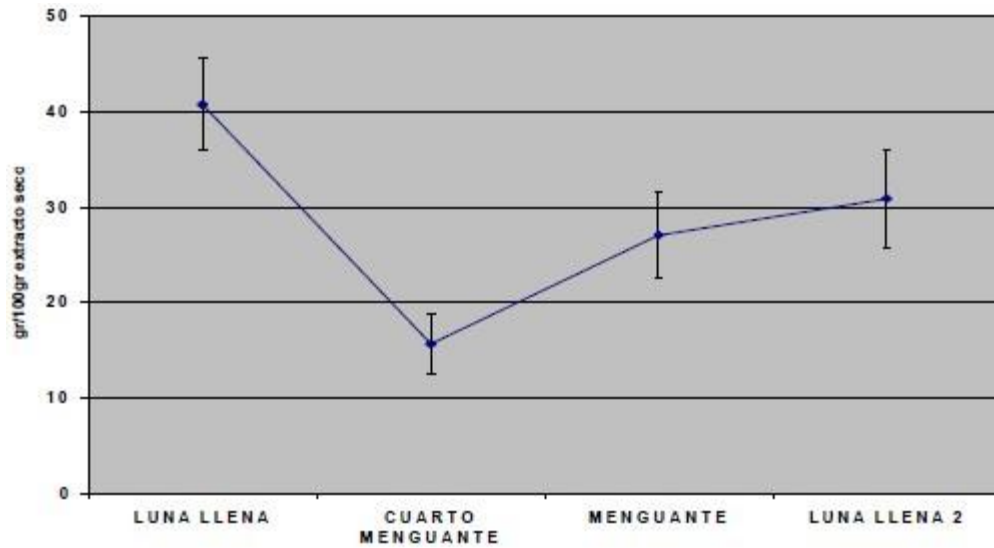
Fig. 75 – Carboidratos totais na base do bambu Guadua de acordo com a fase lunar
 Fonte: Pinzón (2002)

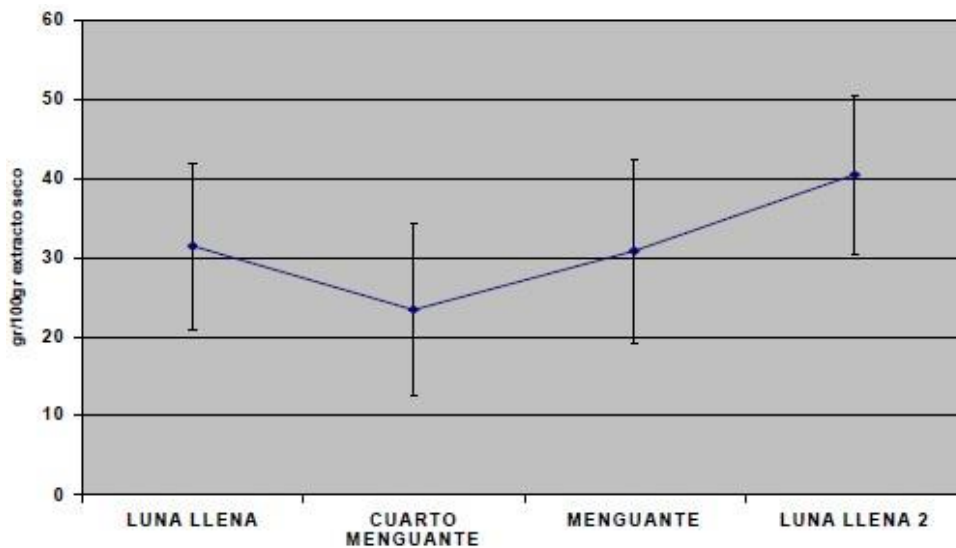
Fig. 76 – Carboidratos totais no colmo do bambu Guadua de acordo com a fase lunar
 Fonte: Pinzón (2002)

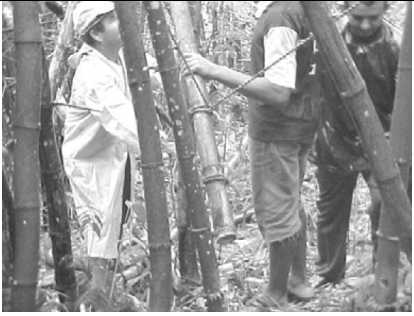
TRATAMENTO NATURAL			
Tipo	Descrição	Considerações	Ilustração/imagem
Cura na Mata	<p>Após o corte, o bambu é posto na moita, na posição vertical, com as ramas e folhas sem contato com o solo por aproximadamente 30 dias.</p> <p>As varas podem ficar apoiadas sobre pedras ou amarradas em outros bambus.</p>	<p>O processo de assimilação da seiva continua, reduzindo o teor de amido presente no colmo, aumentando a resistência contra o ataque das brocas e diminuindo a incidência de rachaduras nas peças.</p>

<p>Bambu amarrado na moita Fonte: Barbosa, et al. (2003), apud Nunes (2005)</p>
Cura pelo fogo	<p>Os colmos são submetidos ao calor do fogo, usando-se normalmente o maçarico para esse processo.</p>	<p>O aquecimento tem a função de degradar quimicamente o amido, tornando-o menos atrativo ao caruncho</p>

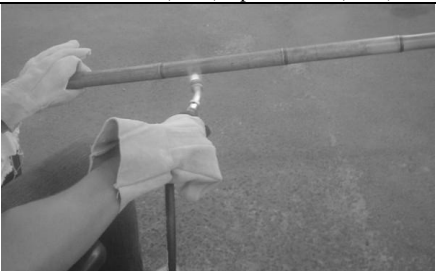
<p>Uso do maçarico Fonte: http://ecoviladamontanha.com.br/tratamentos-naturais-para-bambu/ (acessado em 05/03/2014)</p>

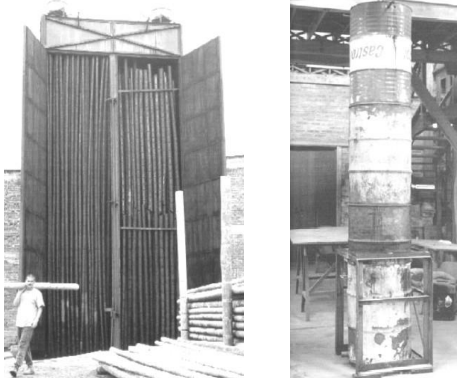
Cura pela ação da fumaça	<p>Os colmos são submetidos à ação da fumaça logo após o corte, comumente em estufas, as quais devem coletar o calor do sol durante o dia, sem incidir diretamente sobre os bambus e sem causar calor excessivo, mantendo o interior quente durante a noite.</p>	<p>A ação do calor e da fumaça, além de degradar o amido, altera o sabor do colmo, prolongando sua vida útil.</p>

<p>Câmaras de fumaça Fonte: Garcia (2003)</p>
Cura pela Água	<p>Os colmos ficam submersos em água (preferencialmente estagnada) por várias semanas para melhorar a resistência contra insetos e fungos.</p>	<p>A fermentação biológica anaeróbica (ausência de ar) possibilita a redução ou eliminação do amido existente nos colmos</p>

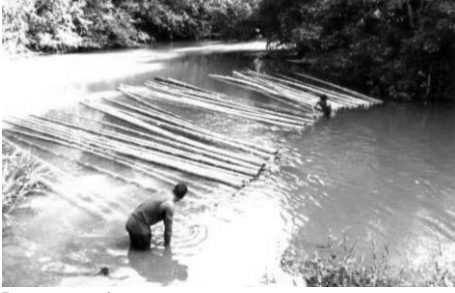
<p>Imersão na água Fonte: Kramer (1992), apud Costa (2012)</p>

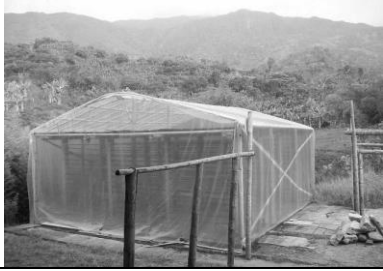
<p>Secagem em estufa Fonte: Rosalino (2010)</p>	<p>Este processo embora seja muito eficiente, tem custo mais elevado e exige um controle maior.</p>

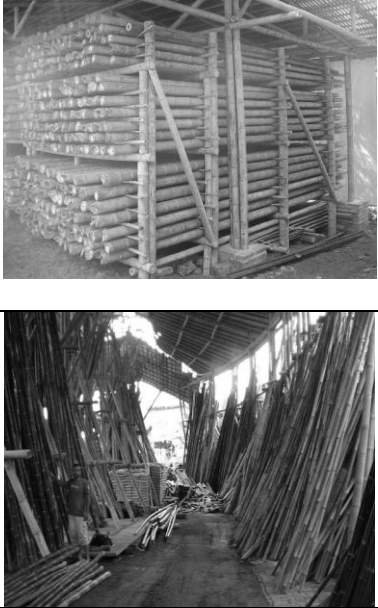
Descrição	Imagens	Considerações
Secagem em local coberto	Os locais cobertos destinados a secagem dos colmos devem possuir boa ventilação e não permitir que o bambu tenha contato com o chão. O tempo de secagem deve variar entre 6 a 12 semanas, de acordo com a umidade do bambu e do ambiente.

Os colmos podem ser mantidos na horizontal ou na vertical, sendo que nesta posição, a secagem é mais rápida devido a maior facilidade de escoamento.
		Secagem na posição horizontal e vertical em local coberto Fonte: Rosalino (2010)

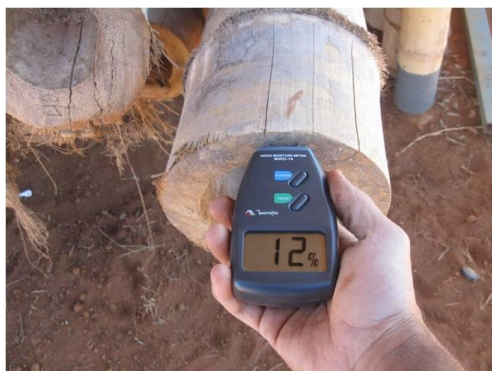
Fig. 78 - Medidor eletrônico de umidade
Fonte: Rosalino (2010)

Após a secagem, o ideal é medir a umidade com a utilização de um medidor eletrônico (Fig. 78). Na ausência deste, recomenda-se deixar os colmos secarem por no mínimo 3 meses.

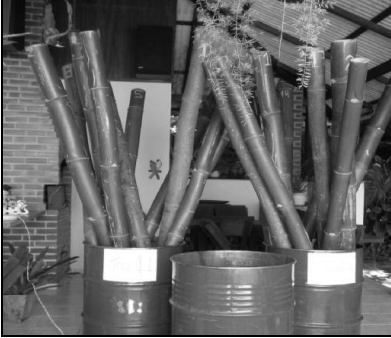
<p style="writing-mode: vertical-rl; transform: rotate(180deg);">Transpiração radial (substituição de seiva por sais hidrossolúveis)</p>	<p>Consiste em colocar os colmos de bambu na posição vertical, sobre um tambor preenchido com um produto químico de preservação, o qual é aquecido e se transforma em vapor</p>	<p>A duração é de cerca de 7 dias, ao final dos quais os colmos devem ser invertidos e mantidos nessa posição por um período igual de tempo.</p>

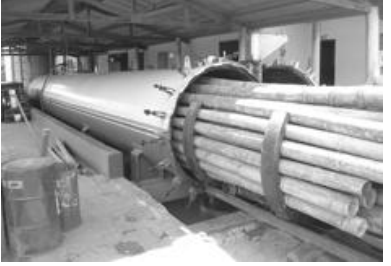
<p>Fonte: Ferreira (2010)</p>
<p style="writing-mode: vertical-rl; transform: rotate(180deg);">Tratamento sob pressão (Autoclave)</p>	<p>Deve-se efetuar tratamento preliminar nas bases do colmos, através de imersão, para somente depois secar os mesmos.</p>	<p>Antes da colocação das peças na autoclave deve-se perfurá-las com uma haste metálica, para que se recolha o líquido excedente.</p>

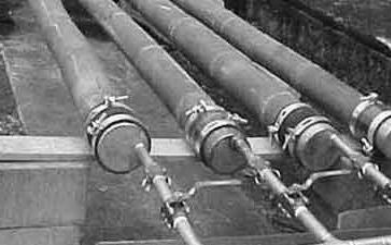
<p style="writing-mode: vertical-rl; transform: rotate(180deg);">Tratamento sob pressão (Boucherie modificado)</p>	<p>Consiste na substituição acelerada da seiva por produto químico (usualmente o CCB - Borato de Cobre Cromatado), que apresenta ação fungicida e inseticida.</p>	<p>Deve ser aplicado aos colmos recém cortados com equipamento adaptado.</p>

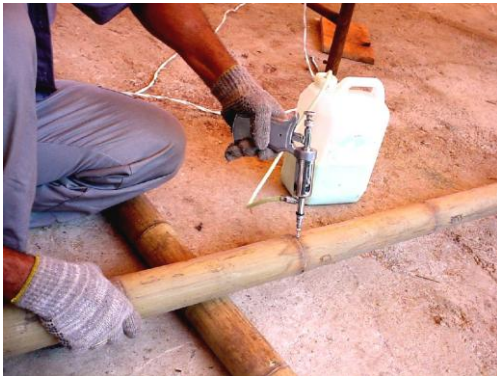
Fig. 79 - Tratamento por injeção
Fonte: Nunes (2005)

Segundo Nunes (2005), o processo é bastante simples e consiste em se injetar uma solução preservante através de um pequeno furo em cada entrenó das peças (fig. 79), tapando-se o mesmo em seguida com palitos de bambu para manter o líquido estanque no interior do colmo (fig. 80). É necessário girar o colmo inteiro para espalhar a solução. As vantagens são as seguintes:

- Ao contrário do método de imersão, os bambus só entram em contato com a solução em sua parte interna, que é a área vulnerável ao ataque de predadores. A superfície externa pode ser manuseada sem que haja contato com a solução química e por sua dureza, não sofre ataque das brocas;

- Toda a solução preparada para aplicação será absorvida pelo bambu, enquanto que no processo de imersão, grandes quantidades de preservantes precisam ser descartadas no final do processo, tornando-o assim, economicamente menos vantajoso e mais agressivo ao meio ambiente.
- Esse método pode ser utilizado também para manutenção de estruturas já instaladas, em casos de indícios de ataques de insetos xilófagos, aplicando se a solução diretamente nos entrenós conforme fig. 79.

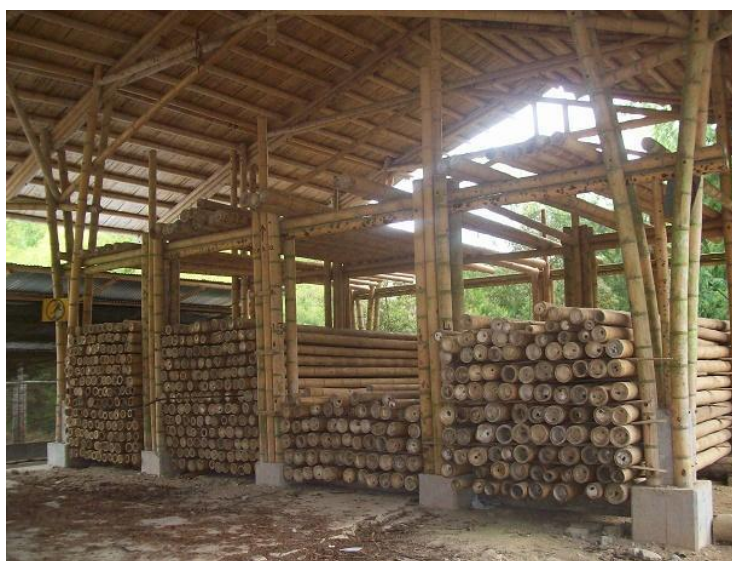
Fig. 82 – Armazenamento das varas de bambu
Fonte: Rosalino (2011)

O armazenamento dos bambus após o tratamento deve ser realizado em local coberto e bem ventilado, e preferencialmente em prateleiras horizontais afastadas 15 centímetros do solo (Fig. 82). Esses cuidados possibilitarão uma maior circulação de ar entre o solo e as varas proporcionando uma secagem por igual das peças. Recomenda-se constantemente observar a ocorrência de brocas e fungos, caso isso ocorra, retire o bambu e submeta-o novamente ao tratamento afim de não comprometer as outras peças que ali estão. Separar as peças por diâmetros e tamanhos facilitará a seleção do bambu ideal para a construção que irá realizar.

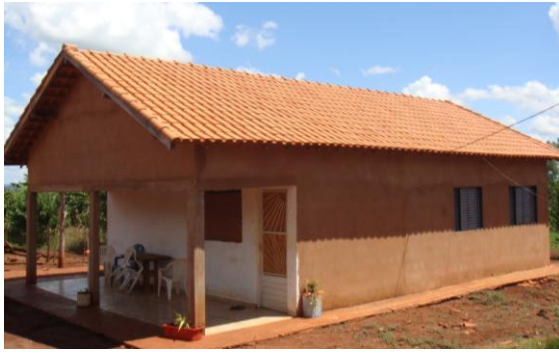
As casas do Grupo FETAGRI possuem cobertura com duas águas, composta de telhas cerâmicas do tipo romana, estrutura de madeira de reflorestamento serrada (pinus). Têm pequena varanda frontal com oitão em alvenaria (fig. 85) ou com utilização de tesouras de madeira, nos casos em que houve alteração do projeto arquitetônico original. (fig. 86)

Fig. 85. Casa padrão do Grupo FETAGRI com oitão em alvenaria e pequena varanda frontal
Fonte: do Autor

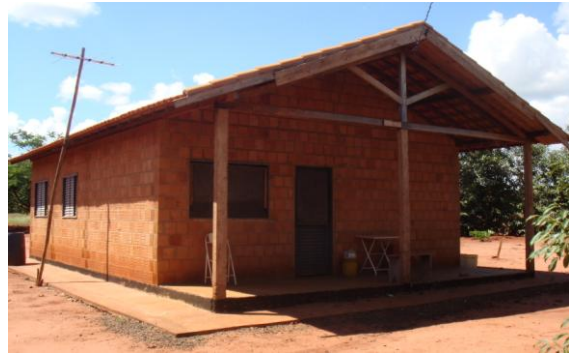
Fig. 86. Casa do Grupo FETAGRI com oitão alterado para tesoura em madeira
Fonte: do Autor

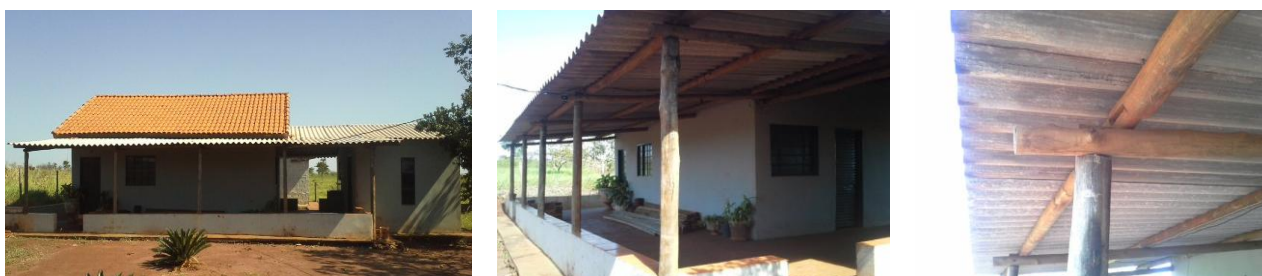
Fig. 88 - Construção de varanda - Estrutura de cobertura em eucalipto e telhas de fibrocimento
Fonte: do Autor (2014)

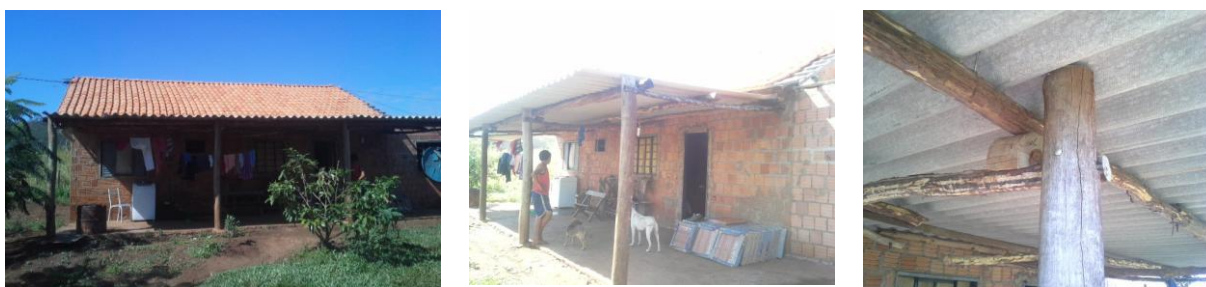
Fig. 89 - Construção de varanda - Estrutura de cobertura em eucalipto e telhas de fibrocimento
Fonte: do Autor (2014)

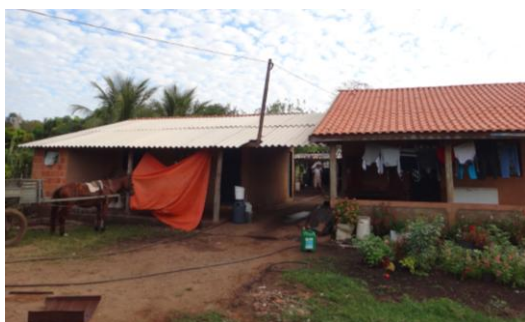
Fig. 90 - Construção de varanda longitudinal
Fonte: do Autor (2014)

A decisão para essa escolha considerou o meio rural para implantação do projeto, baseou-se na simplificação da montagem da estrutura por uma mão de obra não especializada, considerando métodos e sistemas construtivos já adotados pelos assentados (fig. 87 a 91) e que atendam suas necessidades do dia a dia como:

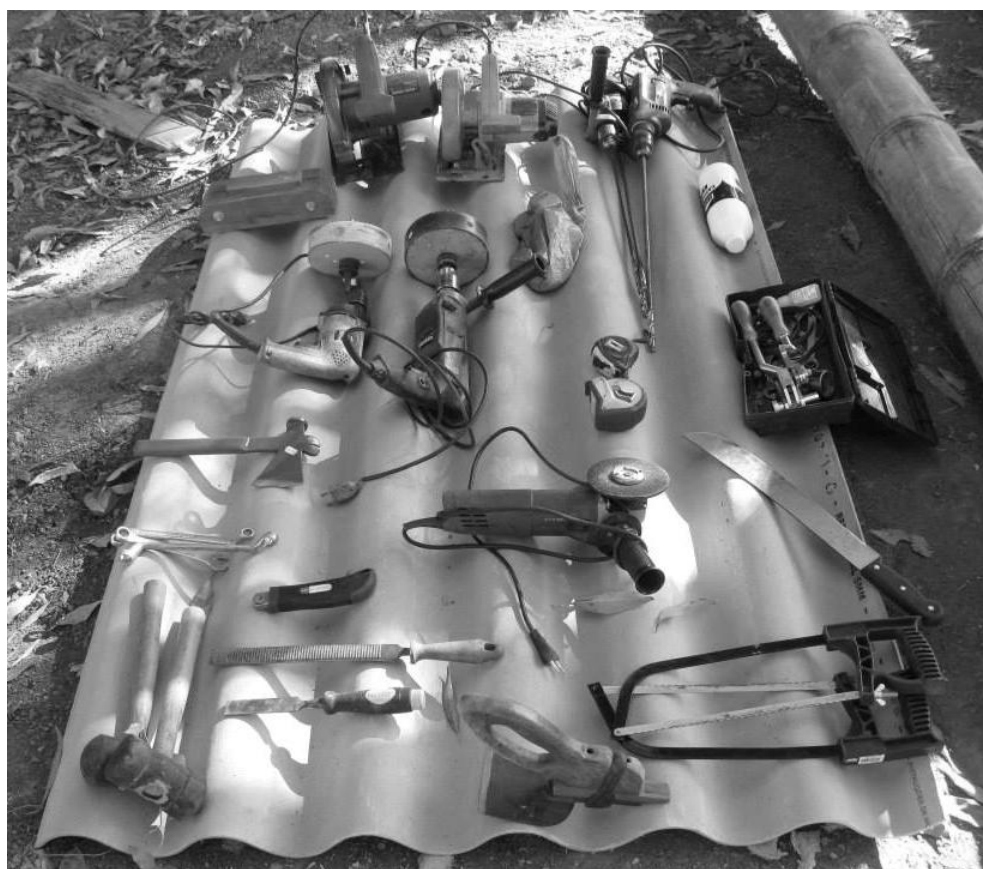
Fig. 93 - Ferramentas para montagem da estrutura de cobertura

Etapas	Ferramentas
Plantio	Enxada, enxadão, pá coração, pá de ponta, cavadeira manual
Cultivo e manutenção	Enxada, enxadão, tesoura de poda, facão, regador
Colheita	Serrote de poda, tesoura de poda
Tratamento	Injeção para vacina animal ou pulverizador, arco de pua, martelo pequeno, martelo de borracha
Montagem do sistema de cobertura	Arco de serra ou serra corte, arco de pua ou furadeira, formões, grosas, chaves de boca, chaves de fenda, alicate, trena, prumo, nível de mão, esquadro, marretas de borracha, martelo, balde de pedreiro, enxada, pá coração.

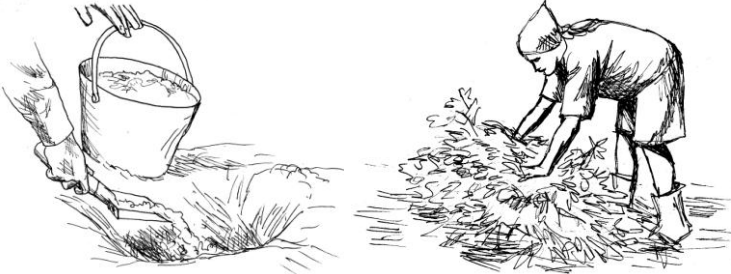
<p>3 .Regas e adubação de manutenção</p>	<p>As regas devem ser frequentes e devem se tomar cuidados com ataques de formigas.</p> <p>Anualmente deve se fazer a adubação de manutenção, usando-se a fórmula 20- 05 - 20 (NPK) como adubação química. Essa adubação de cobertura deve ser aplicada em 3 vezes, a primeira no início das chuvas, a segunda no meio da estação e última no final.</p>

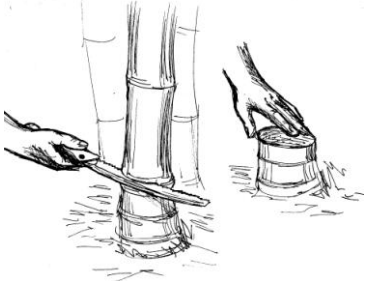
<p>colmo imaturo</p>	<p>colmo maduro</p>
<p>O corte deve ser feito logo acima do 2º nó e ser realizado de modo que o colmo não fique com aspecto de um "copo", pois o acúmulo de água nesse local pode causar o apodrecimento do rizoma.</p> <p>A retirada de colmos da touceira deve ser realizado de forma a preservar o contínuo desenvolvimento da moita, através de cortes de varas em pontos intercalados.</p> <p>Cortes pontuais devem ser evitados.</p>

<p> corte correto</p>	<p> corte incorreto</p>

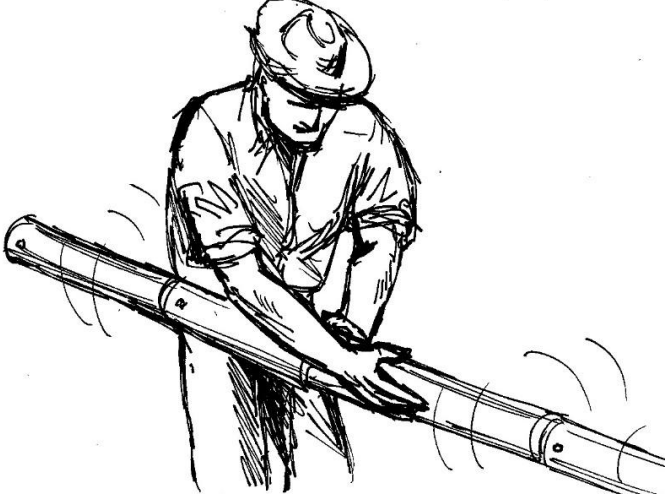
<p>10. Giro da vara de bambu</p>	<p>Após a injeção da solução e fechamento dos furos, a vara de bambu é girada para embeber o interior do colmo com o preservante.</p>

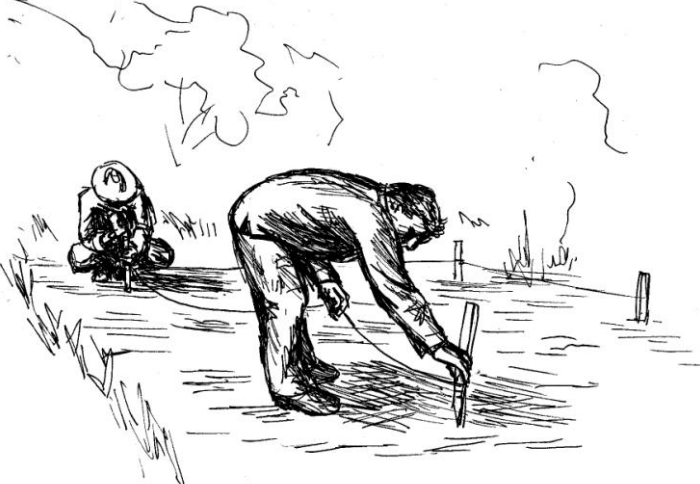
<p>12. Fundação</p>	<p>Inicialmente deve feita a escavação com trado manual para execução da broca com 20cm de diâmetro e 3,5m de profundidade.</p>

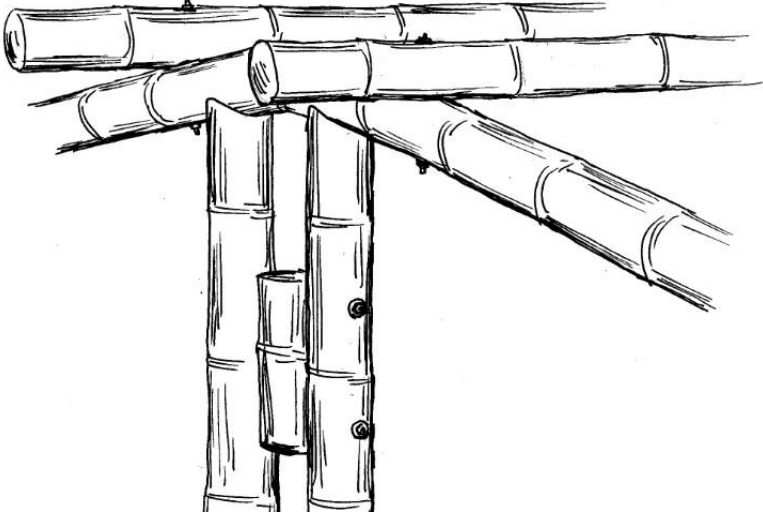
<p>23. Viga reta da cumeeira</p>	<p>Será apoiada na alvenaria e encaixada no entalhe "boca de peixe" executado no pedaço de colmo disposto entre os pilares.</p>

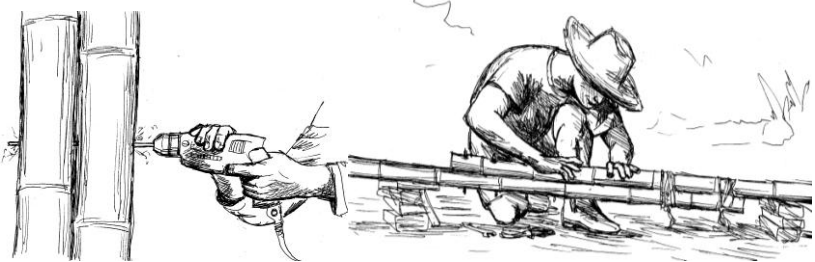
<p>24. Transpasse de vigas</p>	<p>As terças que terão que vencer dimensões superiores a 9m (comprimento médio dos colmos) deverão ser transpassadas através de ligações com parafusos de rosca soberba, arruelas e porcas.</p>
