**AVALIAÇÃO DE SUPERFÍCIES HOSPITALARES APÓS IMPLEMENTAÇÃO DE
UM PROGRAMA DE PADRONIZAÇÃO DE PROCEDIMENTOS DE LIMPEZA E
DESINFECÇÃO**

Tese apresentada ao Programa de Pós-graduação em Saúde e Desenvolvimento na região Centro-Oeste, da Universidade Federal de Mato Grosso do Sul, para obtenção do título de Doutora.

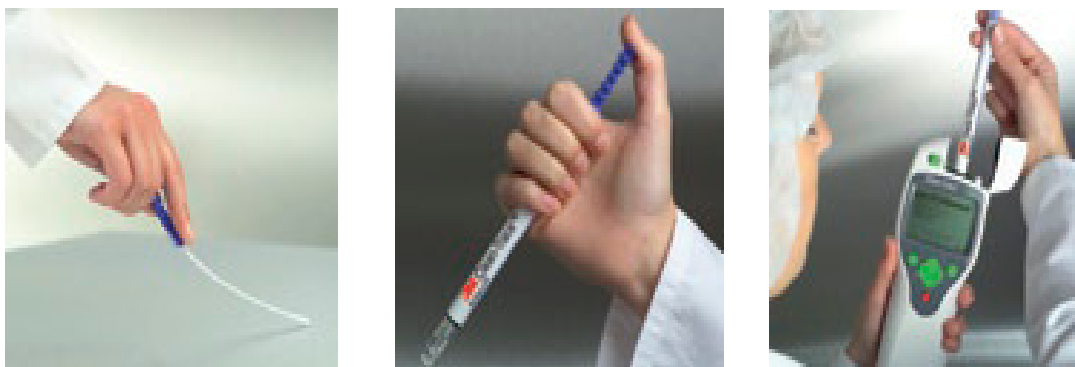
O ATP bioluminescência foi o segundo método de avaliação da L/D das superfícies empregado e para sua realização utilizou-se um luminômetro portátil (3M™ Clean-Trace™ Luminômetro NG; 3M, St. Paul, MN) e *swab* de algodão com cubeta (3M™ Clean-Trace™ Surface ATP; St. Paul, MN) específico. O *swab*, apropriado para o aparelho, foi friccionado nas áreas determinadas para coleta das superfícies, na forma “zigue-zague”, com angulação de 30° e, em seguida, introduzido em uma cubeta contendo o complexo enzimático luciferina-luciferase, onde a reação entre o ATP e o complexo enzimático formou luz cuja quantidade foi mensurada, após aproximadamente 30 segundos, e os resultados expressos em URL, conforme demonstrado da Figura 1 (FERREIRA et al., 2015; KNAPE; HAMBRAEUS; LYTSY, 2015; HUANG et al., 2015).

Figura 1 - Sistema 3M™ Kit Clean-Trace para a coleta de ATP

Considerou-se como superfícies limpas aquelas que apresentaram leitura de ATP bioluminescência menor ou igual a 250 URL (LEWIS et al., 2008; BOYCE et al., 2009, 2010, 2011; FERREIRA et al., 2015; KNAPE; HAMBRAEUS; LYTSY, 2015; HUANG et al., 2015).

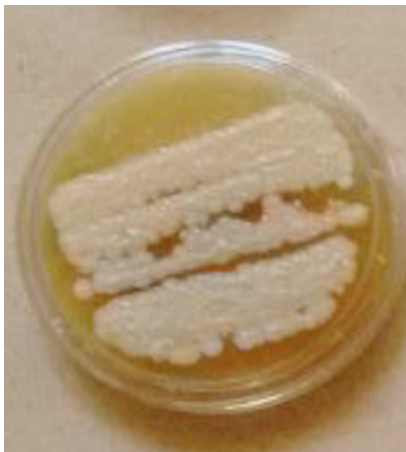
Figura 2 - Placa de contato, modelo RODAC[®], com crescimento microbiano

A leitura das placas RODAC[®] foi efetuada com um contador de colônias eletrônico e digital (Logen[®] LS6000) e os resultados descritos em UFC. As superfícies foram consideradas reprovadas quando apresentaram $\geq 2,5$ UFC/cm², isto é, ≥ 60 UFC/placa (BOYCE et al., 2015; HUANG et al., 2015; CLOUTMAN-GREEN et al., 2014).

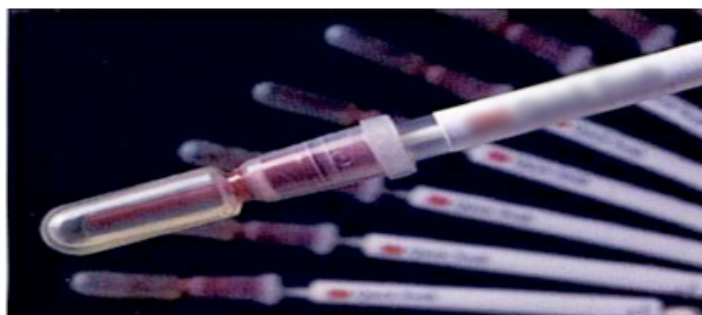
Figura 4 - Swab ambiental, modelo Quick Swab 3M™

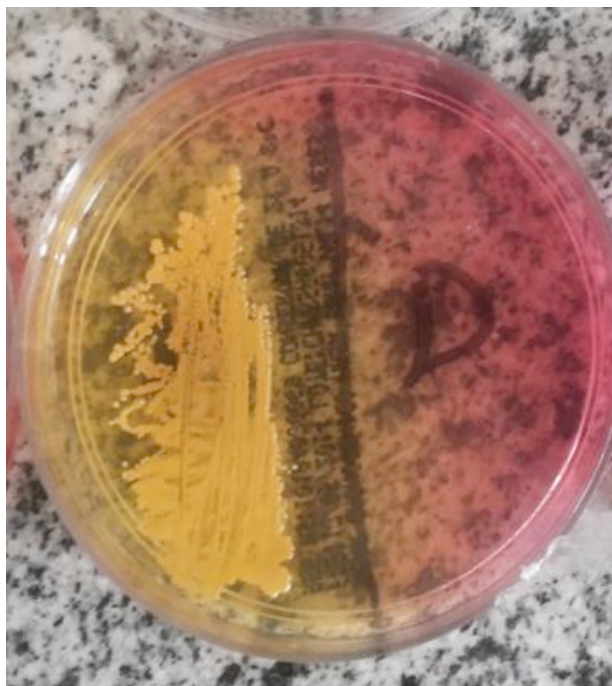
37°C por 24 horas. As placas de Petri que passaram da cor rosa para a cor amarela indicaram a presença de SARM (Figura 5).

Figura 5 - Placa de Petri contendo ágar cromogênico com crescimento de SARM à esquerda

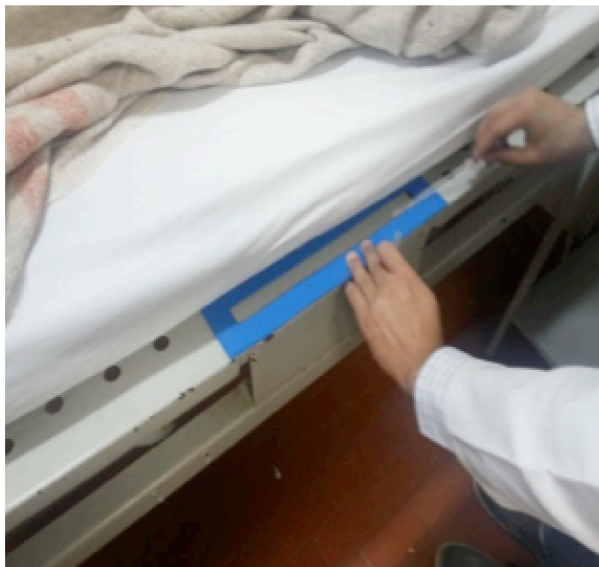
A estrutura lateral da cama (Figura 6), composta por tubos de aço esmaltados, foi escolhida por ser próxima aos pacientes, ser regular e ter sido categorizada como uma SAT.

Figura 6 - Vista panorâmica da estrutura lateral da cama

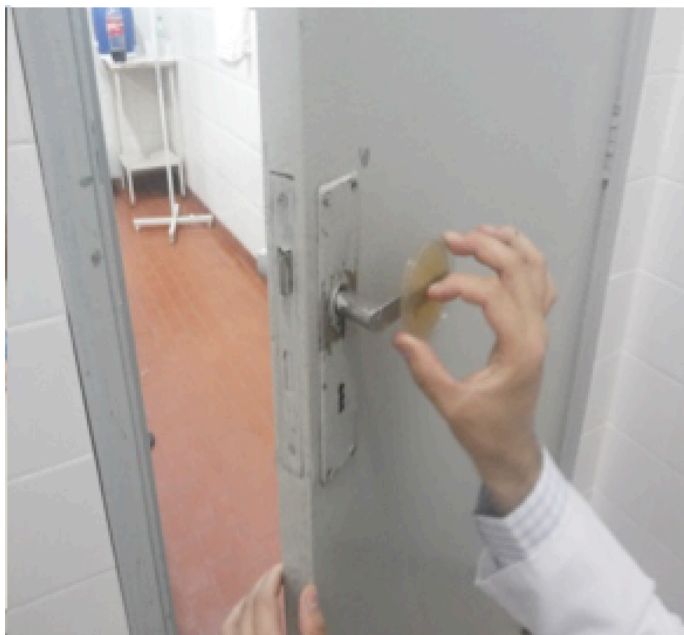
As maçanetas internas das portas dos banheiros estudadas, Figura 8, são fabricadas a partir de uma liga de zinco composta por alumínio, cobre, magnésio e zinco com acabamento cromado e foram incluídas na coleta de dados por serem altamente tocadas por pacientes, seus acompanhantes e visitantes e pela equipe de enfermagem.

Figura 8 - Vista panorâmica da maçaneta interna do banheiro

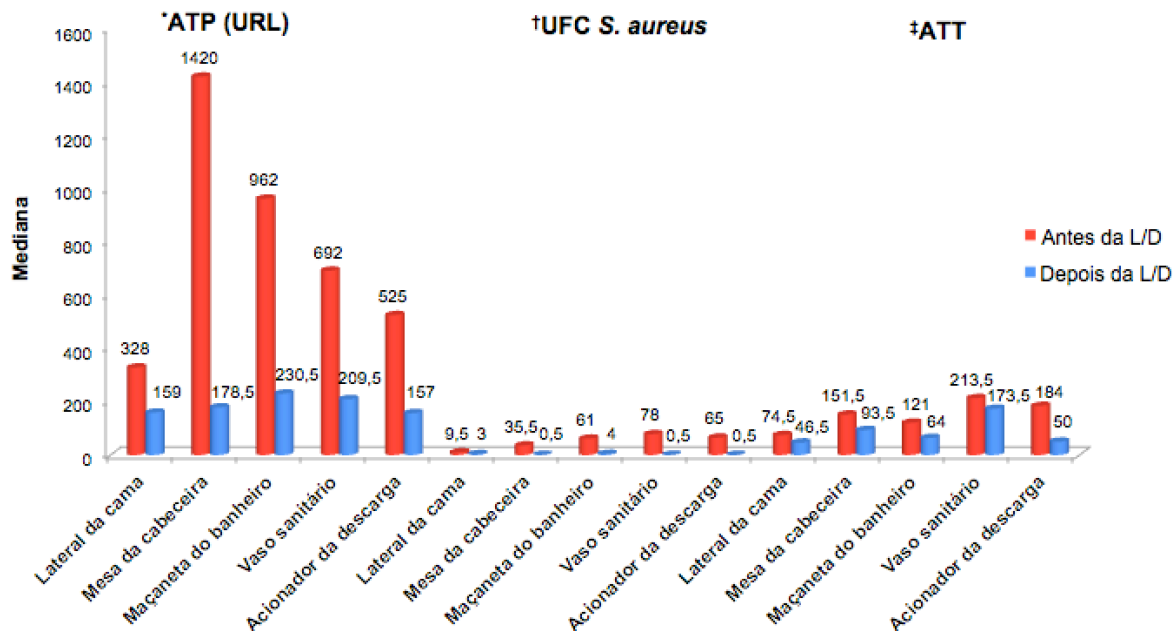
Em todos os casos, nesse período, as medianas depois da L/D das superfícies foram inferiores às medianas mensuradas antes de ocorrer o processo de limpeza. O Gráfico 1 demonstra as medianas de três métodos de monitoramento utilizados para avaliar as SAT imediatamente após implementação do PPPLD.

Gráfico 1 - Mediana das amostras coletadas de cinco superfícies hospitalares, imediatamente após a implementação do PPPLD, antes e após o procedimento de L/D, Três Lagoas, MS, Brasil, 2015.

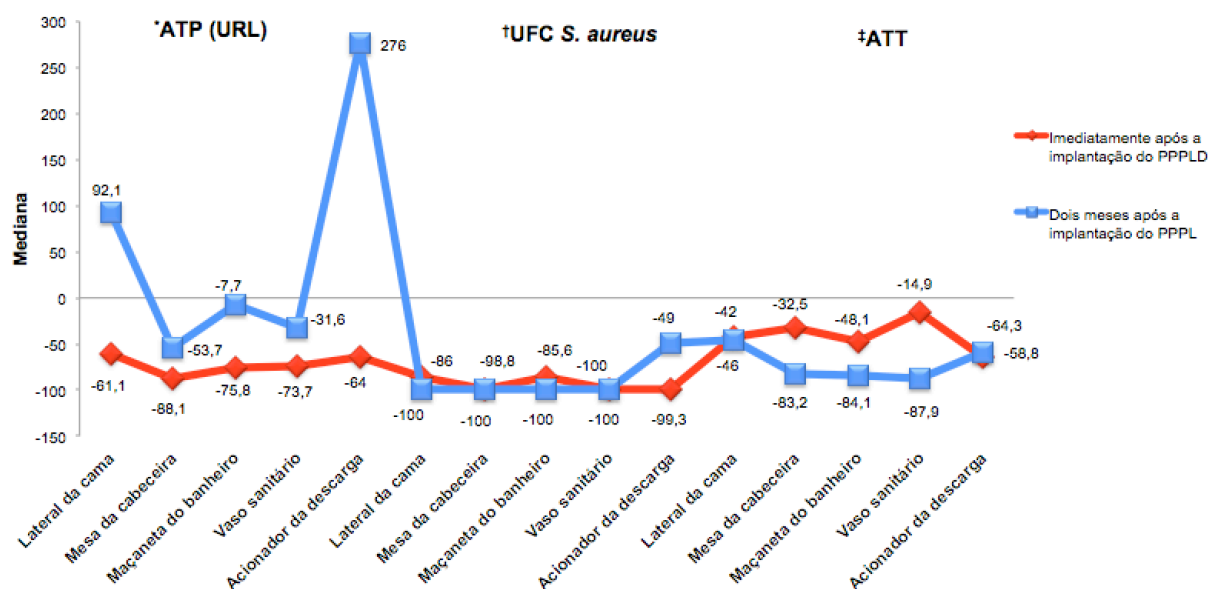
Dois meses após a implementação do PPPLD, as leituras de ATP bioluminescência de todas as superfícies analisadas foram superiores quando comparadas às medianas colhidas imediatamente após, porém não houve diferença estatística na comparação de ambos os períodos. As contagens de *S. aureus* e ATT demonstraram que houve diminuição da carga microbiana dois meses após a implantação do programa, entretanto o acionador de descarga apresentou aumento da carga microbiana em ambos os casos.

Gráfico 3 - Comparação das medianas das amostras coletadas, imediatamente e dois meses após a implementação do PPPLD, de cinco superfícies hospitalares antes e após o procedimento de L/D, Três Lagoas, MS, Brasil, 2015.

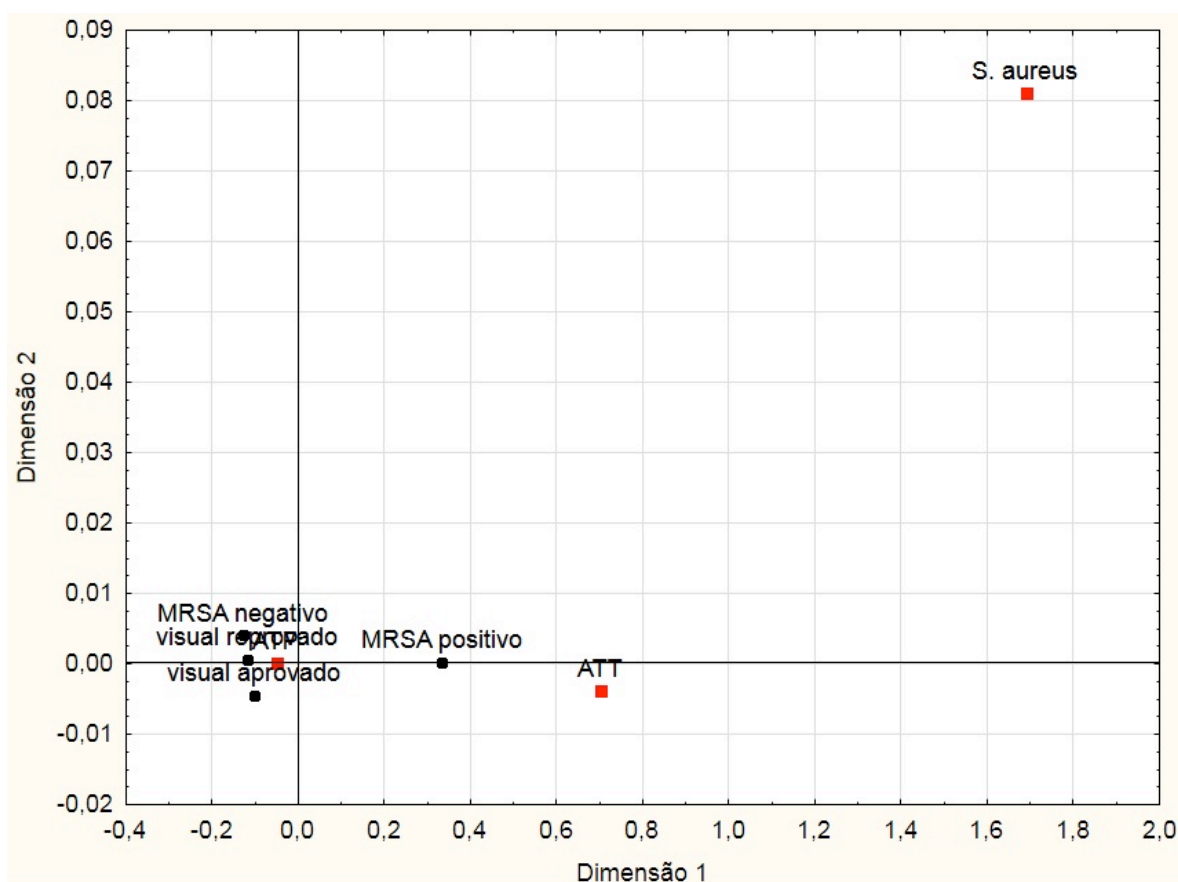
O Gráfico 5 mostra a localização de cada um dos métodos avaliados em relação aos resultados dos métodos visual e SARM dois meses após a implementação do PPPLD.

Gráfico 5 - Gráfico bidimensional referente à AC dos métodos de monitoramento utilizados para verificar a L/D das superfícies de uma clínica médica e cirúrgica dois meses após a implementação de um PPPLD, Três Lagoas, MS, Brasil, 2015.
